台兰河为一独立水系，位于新疆阿克苏地区温宿县境内，发源于西南天山托木尔峰南麓，山区上游由大台兰河、小台兰河在距出山口前 8km 处汇合后称台兰河，出山口后 2km 处有支流塔格拉克河由西北向东南汇入，汇入后河流随即进入山前洪积扇地带，最终消失在下游塔克拉玛干沙漠边缘。流域总面积 5824km<sup>2</sup>，河流全长约 90km，主要依靠冰雪融水补给。根据台兰河水文站实测资料，流域多年平均径流量为 7.497 亿 m<sup>3</sup>。台兰河中游自出山口至佳木镇，河段长约 25km，集中落差约 382m，水能理论蕴藏量 67.7MW，占全河段的 29.4%，单位河长水流出力 2.73MW/km。

台兰河一级水电站工程位于新疆阿克苏地区温宿县境内，其地理位置在东经 80° 24′ ~80° 31′，北纬 41° 28′ ~41° 36′ 之间。台兰河一级水电站工程拦河引水渠首位于塔格拉克河与台兰河汇合口下游约 400m，渠首下游约 4km 处为新龙口引水枢纽，发电引水渠长 12.522km。本工程渠首距佳木镇约 23km，距温宿县约 55km，距阿克苏市约 60km。该电站采用引水式开发，通过新建的引水渠首引水，无调蓄能力。工程主要由引水渠首、发电引水系统、电站厂房、退

根据《建设项目环境影响后评价管理办法（试行）》（环境保护部令第37号），国电阿克苏河流域水电开发有限公司于2020年9月委托新疆清风朗月环保科技有限公司组织开展《新疆温宿县台兰河一级水电站工程环境影响后评价工作》。接受委托后，我公司对本项目进行现场调查及相关资料收集工作，并进行资料分析，编制完成了《新疆温宿县台兰河一级水电站工程环境影响后评价报告书》。

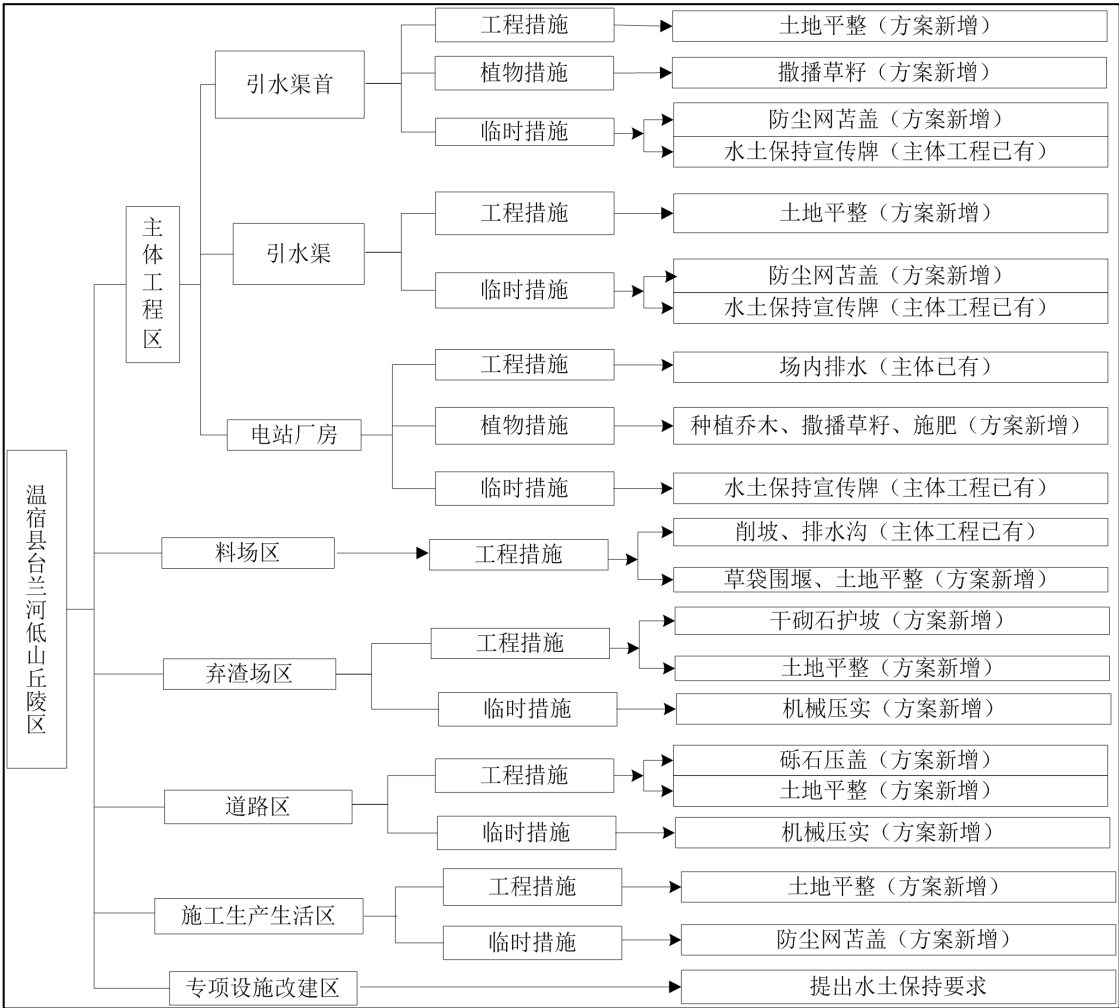
图 3.3-1 水土保持措施总体布局图

**环评要求：**台兰河一级水电站水保方案以工程措施为主，引水渠沿线弃渣合理堆放，及时平整。工程管理站附近有灌溉条件，能够满足绿化工作生活环境。充分发挥工程措施的控制性和速效性，保护新生土地表，在条件允许的情况下，栽植林草，实现水土保持工作由无到有的转变。水土保持措施总体布局详见图 3.3-1。

**落实情况：**根据现场调查并结合工程所在项目区区域的自然环境情况，电站各项水土保持措施已基本落实，各施工区范围内植被已得到自然恢复，施工临时占地已基本恢复原貌，厂区植被绿化已完成。环境影响报告中将水土保持投资单独列出，水土保持工程投资 454.96 万元；实际水土保持投资 519.4 万元。
