2017 年，巴音郭楞蒙古自治州按照中央环保督察要求，为实现博斯腾湖三类水质达标，把黄水河河道做为向博斯腾湖输水的主要通道和鱼类洄游的主要通道，黄水河的属性发生了根本性的改变，黄水河河道将转变成为主要固定河流。2018 年 9 月，塔里木河流域巴音郭楞局按照中央环保督察组要求，开展黄水河河道疏浚工作，将原黄水河河道拓宽至 30m，河床下挖约 3m。河道拓宽、河床加深对目前穿越段管道造成不利影响。为消除河道疏浚可能造成管道泄漏及污染博斯腾湖的风险，库鄯原油管道穿越黄水河段需进行改造，并在两侧增设阀室 2 座。

根据《中华人民共和国环境保护法》、《中华人民共和国环境影响评价法》以及《建设项目环境保护管理条例》的规定，受中国石油管道有限责任公司西部塔里木输油气分公司委托，中环联新（北京）环境保护有限公司承担了本项目环境影响评价工作。

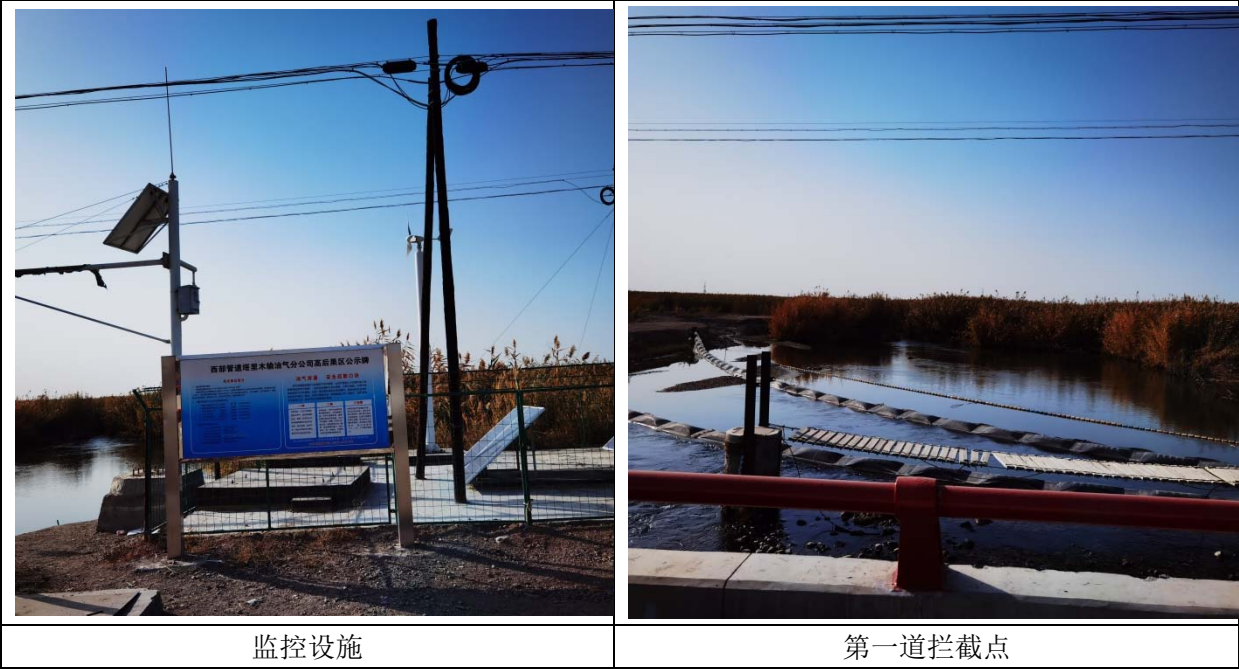
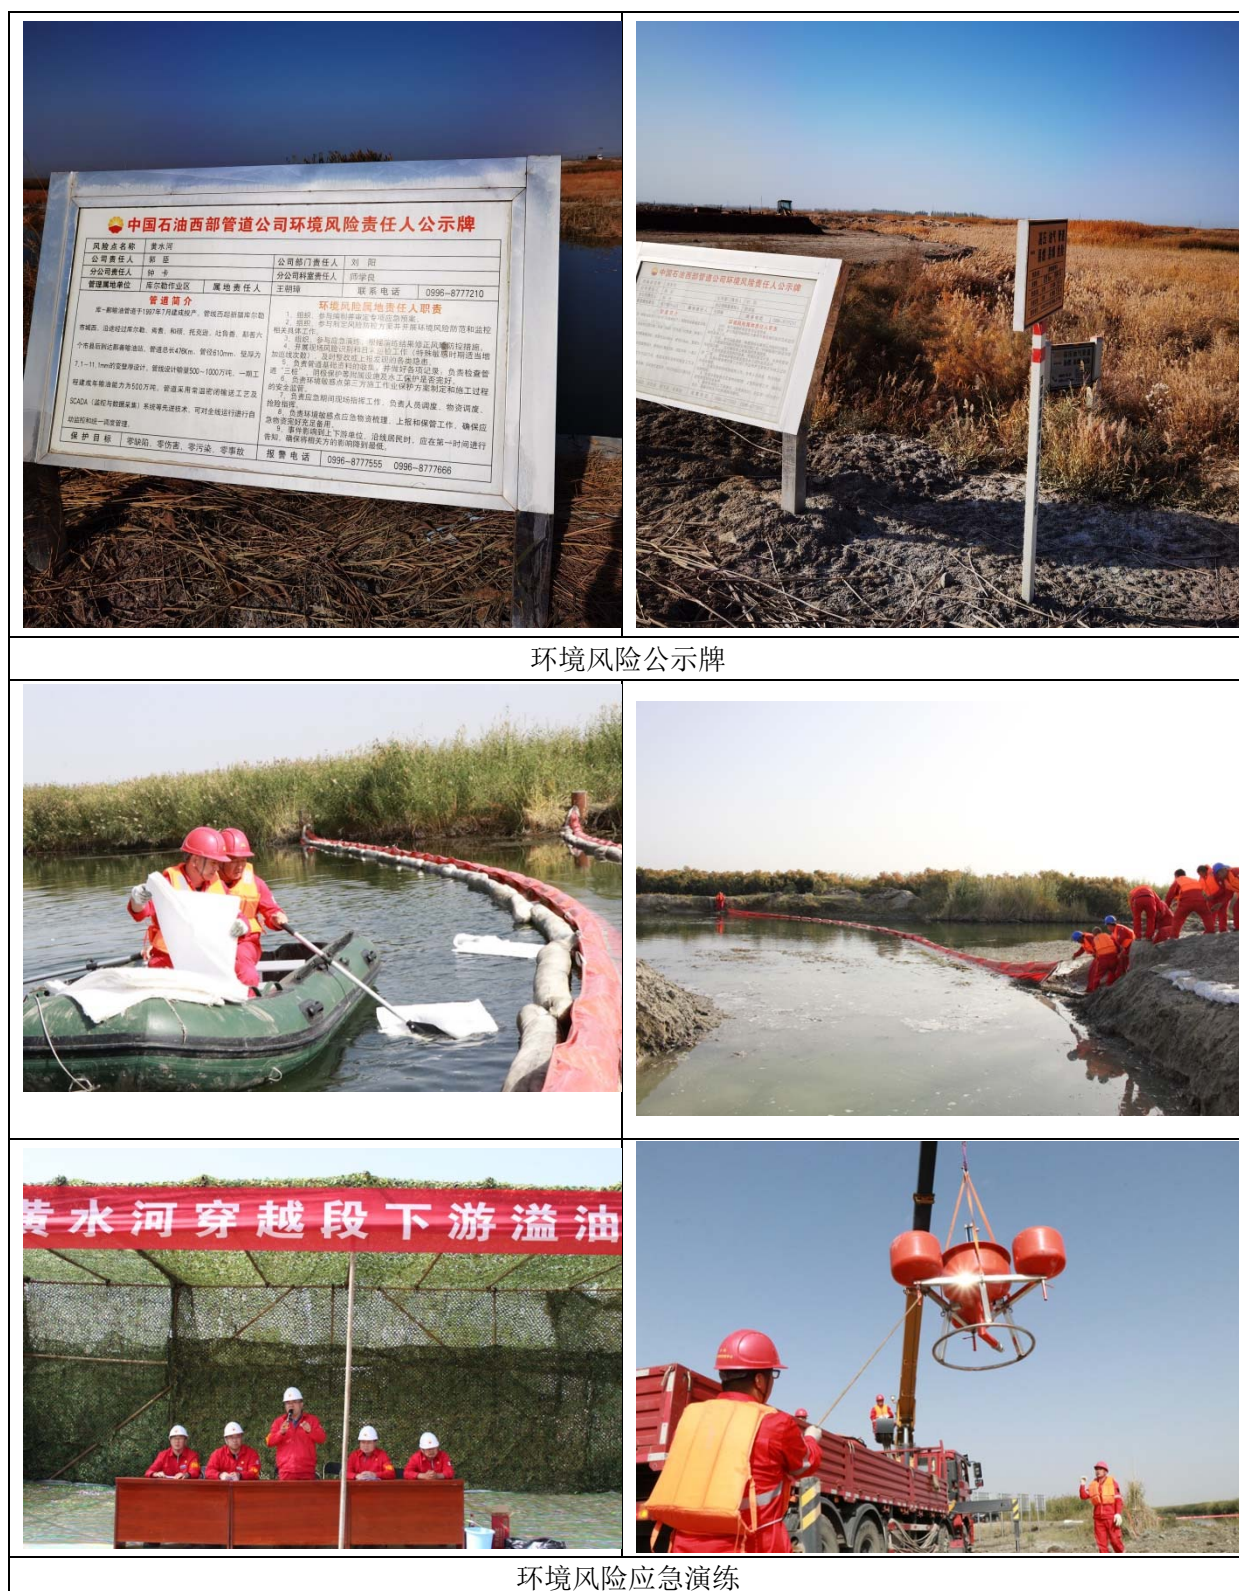
图 3.1-1 2020 年 9 月 24 日环境风险应急演练现场照片

库鄯线黄水河穿越段为了降低环境风险，制定了环境风险应急预案并并在巴音郭楞蒙古自治州生态环境局进行备案（备案号652800-2018-220-M），在管道穿越黄水河下游设置了两道溢油拦截点，设置了在线监控设施，并定期组织溢油应急演练，现场情况见下图：

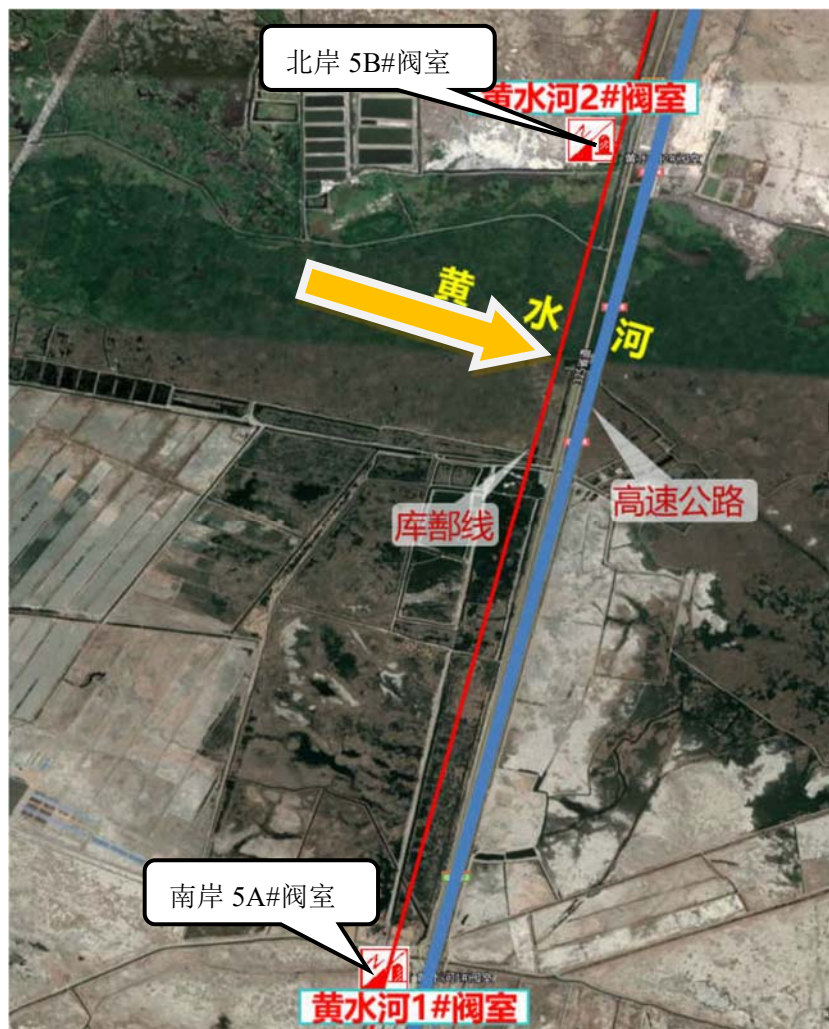
图 3.2-3 管道改线段线路走向示意图

拟建改造管线线路走向示意图详见图 3.2-3。

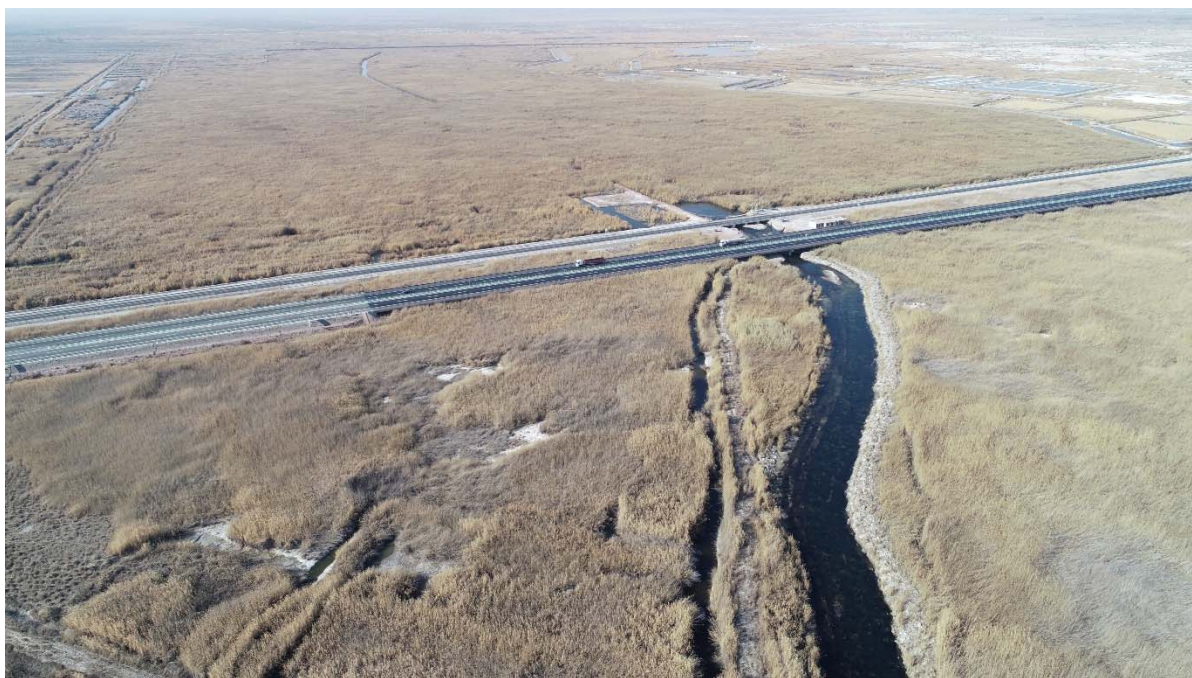
图 4.1-1 黄水河穿越点地形地貌照片

黄水河穿越点位于焉耆县与和硕县交界 314 国道西侧约 80m，地处博斯腾湖西岸，属于焉耆盆地滨湖河口冲积区。地貌类型平缓单一，地势平坦开阔，河流两侧为芦苇湿地。

项目沿线地形地貌照片见图 4.1-1。

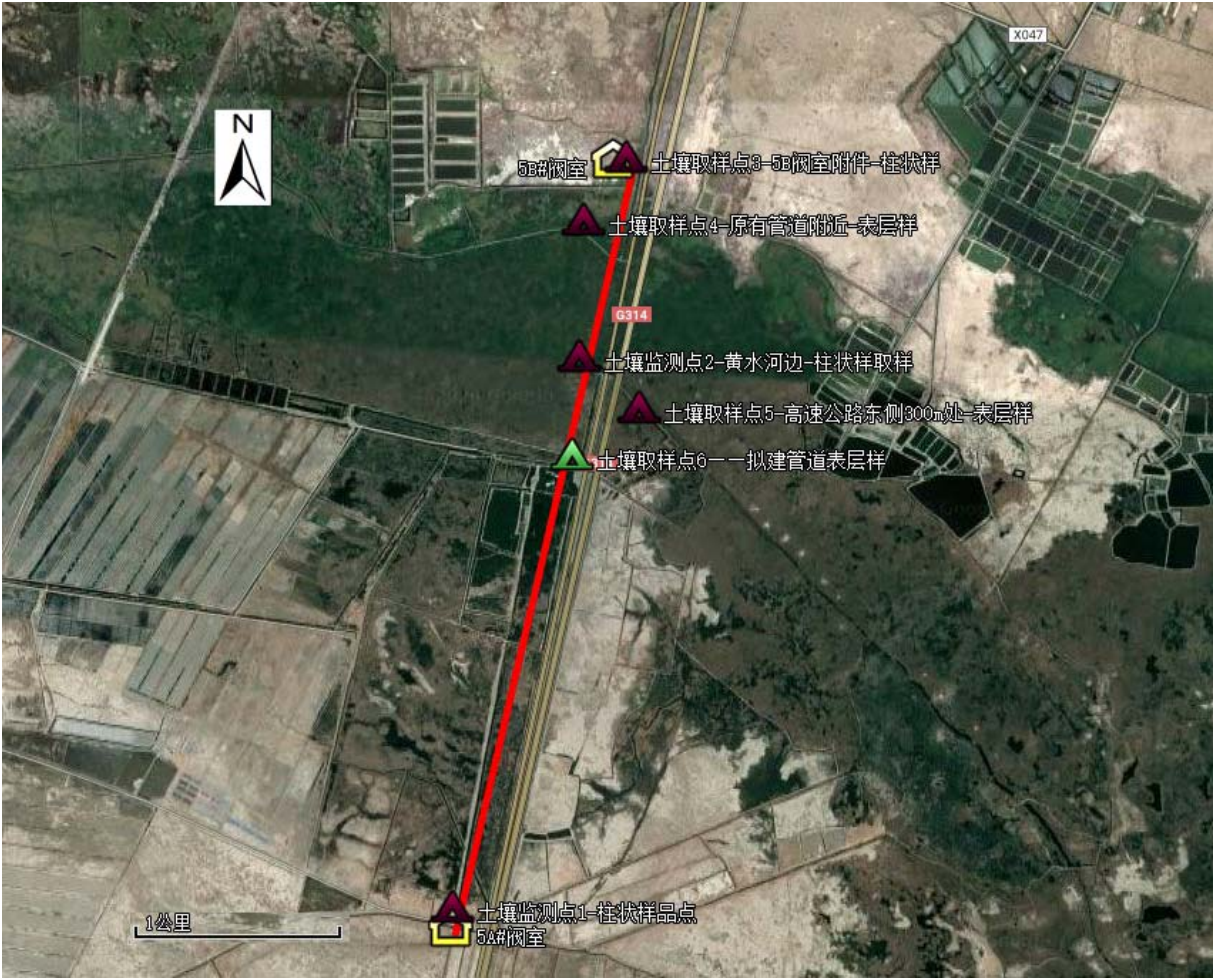
图 4.2-4 土壤环境现状监测点

为了解管道沿线土壤环境现状，本次选择了 6 处进行监测点（3 个柱状样，3 个表层样）进行土壤环境现状监测，监测点位布置图见图 4.2-4。

现状监测结果见表 4.2-7~10。6 处监测点 pH 值均大于 7.5，镉、汞、砷、铅、铬、铜、镍等 7 项指标均达到《土壤环境质量 农用地土壤污染风险管控标准（试行）》（GB 15618-2018）其他类土地筛选值，苯系物、石油类等 39 项指标均达到《土壤环境质量 建设用地土壤污染风险管控标准（试行）》（GB 36600-2018）第一类用地筛选值。监测表明，拟建项目沿线没有受到既有输油管线影响，土壤环境现状较好。
