梧桐大泉至下马崖至伊吾高速公路工程

# 竣工环境保护验收调查报告

建设单位：中铁建新疆京新高速公路有限公司

完成时间：2023 年 10 月

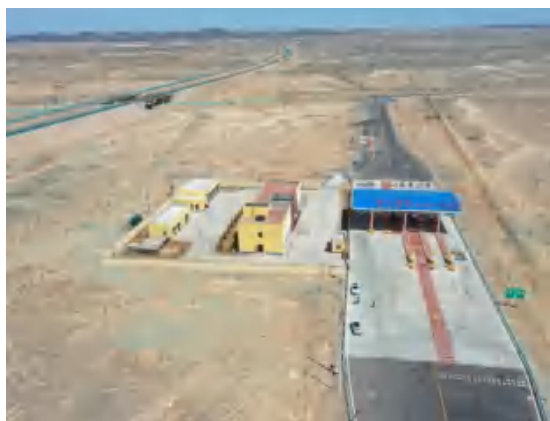
SK27+414.705 镜儿泉互通收费站

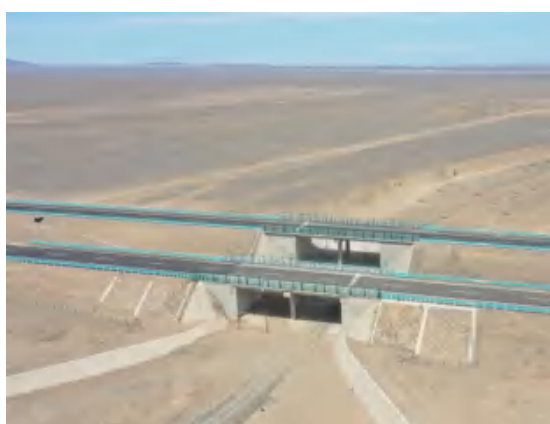
K114 涵洞

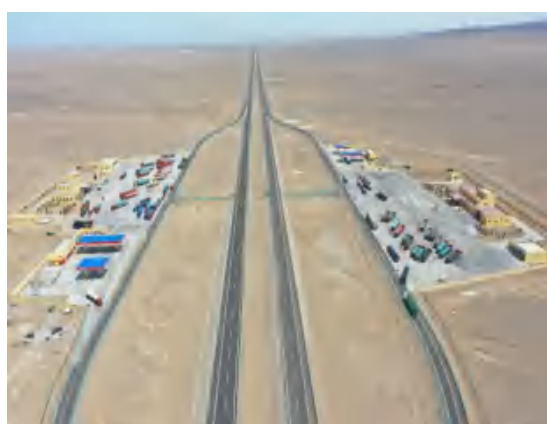
K124+568.1 下马崖服务区

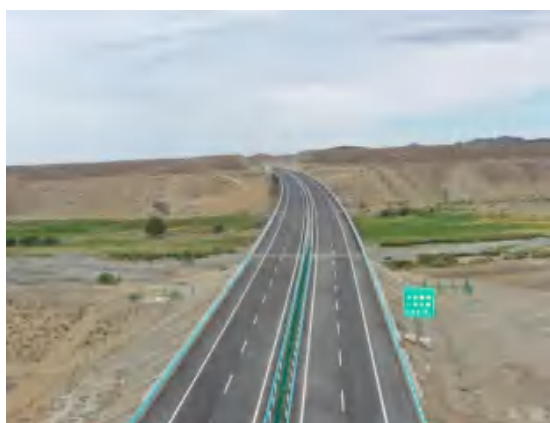
K175+468 大白杨沟 2 号大桥

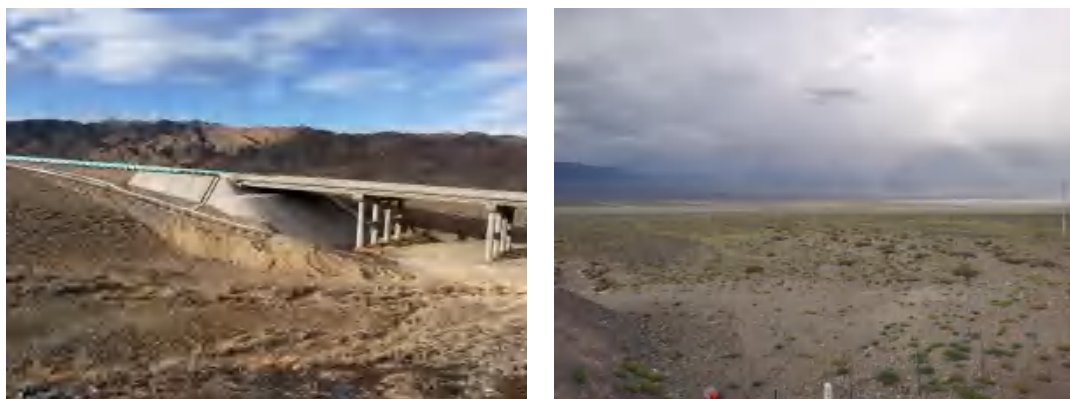
图 6.2 项目区公益林现状

本项目在K3+000~K76+000、K76+000穿越公益林,占用一般公益林 $0.52\text{hm}^2$ ,国家二级公益林 $378.34\text{hm}^2$ 。本项目已依法办理占用征收林地审核审批手续。并根据有关规定缴纳森林植被恢复费,由林业主管部门根据“占一补一,占补平衡”的原则,确保林地的数量和质量不因工程建设而减少,最大程度的减少对区域生

态环境的影响。目前建设单位已根据主管部门要求缴纳了占用公益林补偿费，具体占补恢复由当地政府统一负责。施工期间各类临时工程距离较远，临时占地不占用公益林区，项目对公益林影响较小。

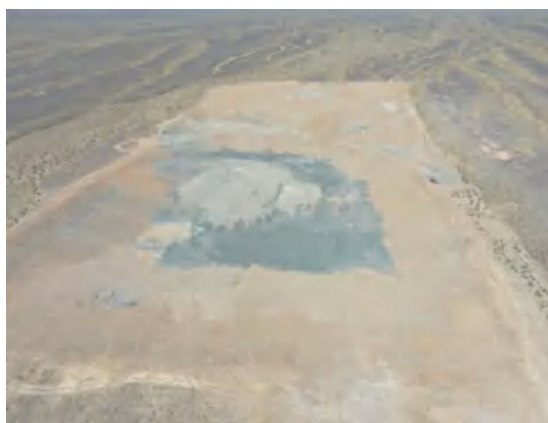
K168+200 水稳拌合站已恢复

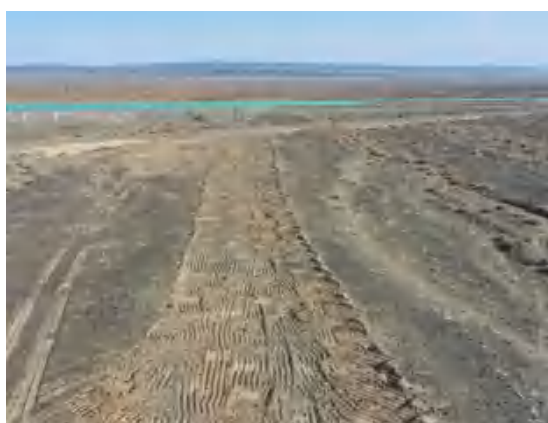
场站施工便道

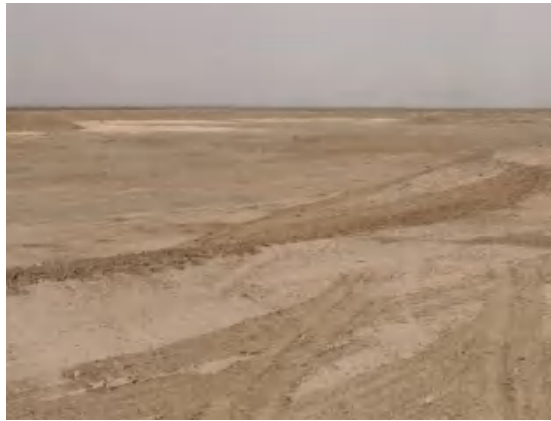
| 序号 | 桩号 | 位置 | | 占地面积<br>(hm <sup>2</sup> ) | 平均挖深<br>/厚度<br>(m) | 取(弃)土量<br>(万 m <sup>3</sup> ) | 恢复情况 | 现状恢复情况照片 |
|---|---|---|---|---|---|---|---|---|
| 3 | SK19+000<br>取弃结合 | 1500 | | 10.38 | 2.5 | 取土量: 25.95<br>弃土量: 0.4 | 进行土地整治、与原地形<br>地势、区域整体景观相协调 | |

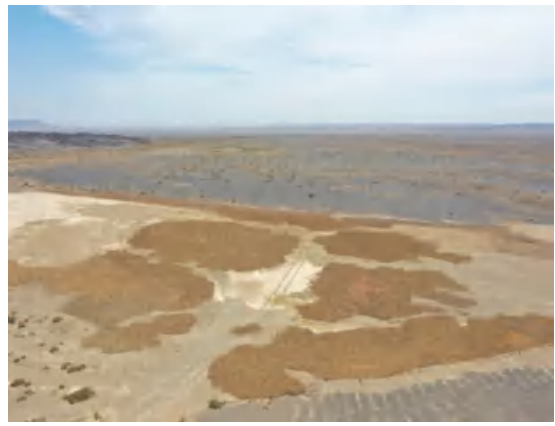
| 序号 | 桩号 | 位置 | | 占地面积<br>(hm <sup>2</sup> ) | 平均挖深<br>/厚度<br>(m) | 取(弃)土量<br>(万 m <sup>3</sup> ) | 恢复情况 | 现状恢复情况照片 |
|---|---|---|---|---|---|---|---|---|
| 9 | SK71+000<br>取弃结合 | | 1000 | 5.12 | 1.5 | 取土量: 7.68<br>弃土量: 1.2 | 进行土地整治、与原地形<br>地势、区域整体景观相协调 | |

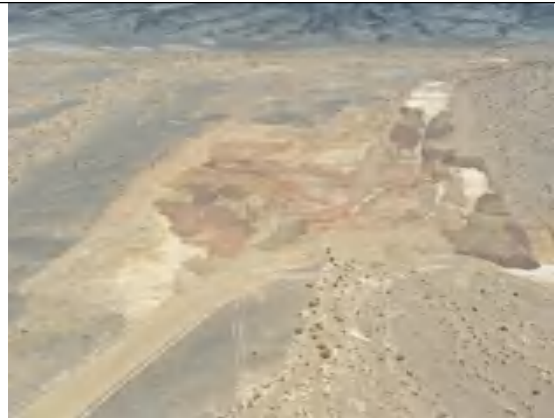
| 序号 | 桩号 | 位置 | | 占地面积<br>(hm <sup>2</sup> ) | 平均挖深<br>/厚度<br>(m) | 取(弃)土量<br>(万 m <sup>3</sup> ) | 恢复情况 | 现状恢复情况照片 |
|---|---|---|---|---|---|---|---|---|
| 10 | SK72+000<br>取弃结合 | | 1000 | 5.78 | 2 | 取土量: 11.56<br>弃土量: 3.3 | 进行土地整治、与原地形<br>地势、区域整体景观相协调 | |

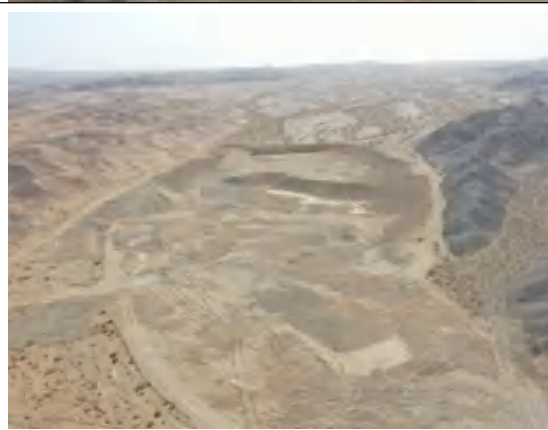
| 序号 | 桩号 | 位置 | | 占地面积<br>(hm <sup>2</sup> ) | 平均挖深<br>/厚度<br>(m) | 取(弃)土量<br>(万 m <sup>3</sup> ) | 恢复情况 | 现状恢复情况照片 |
|---|---|---|---|---|---|---|---|---|
| 12 | SK82+000<br>取土场 | 500 | | 1.83 | 2.3 | 4.209 | 进行土地整治、与原地形<br>地势、区域整体景观相协<br>调 | |

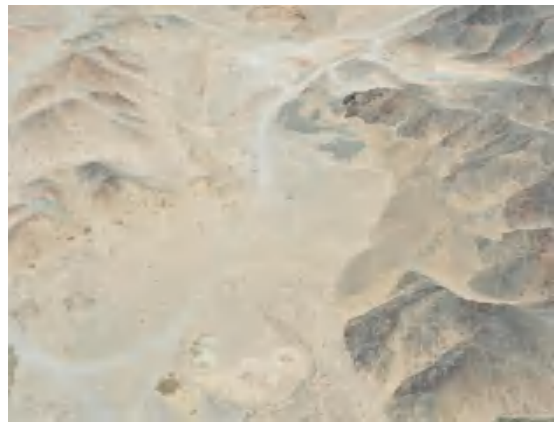
| 序号 | 桩号 | 位置 | | 占地面积<br>(hm <sup>2</sup> ) | 平均挖深<br>/厚度<br>(m) | 取(弃)土量<br>(万 m <sup>3</sup> ) | 恢复情况 | 现状恢复情况照片 |
|---|---|---|---|---|---|---|---|---|
| 13 | SK89+600<br>取弃结合 | | 1000 | 4.11 | 2.6 | 取土量: 10.686<br>弃土量: 6.2 | 进行土地整治、与原地形<br>地势、区域整体景观相协调 | |

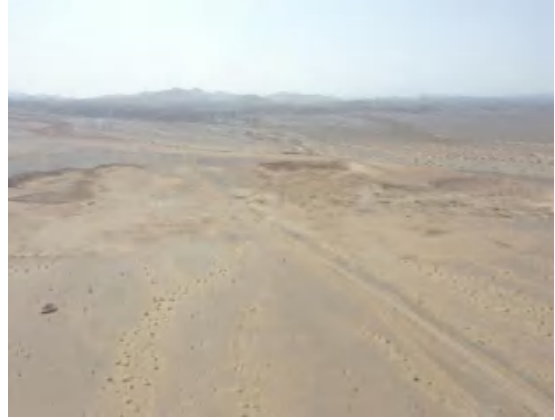
| 序号 | 桩号 | 位置 | | 占地面积<br>(hm <sup>2</sup> ) | 平均挖深<br>/厚度<br>(m) | 取(弃)土量<br>(万 m <sup>3</sup> ) | 恢复情况 | 现状恢复情况照片 |
|---|---|---|---|---|---|---|---|---|
| 14 | SK92+800<br>取土场 | 700 | | 2.78 | 3.7 | 10.286 | 进行土地整治、与原地形<br>地势、区域整体景观相协调 | |

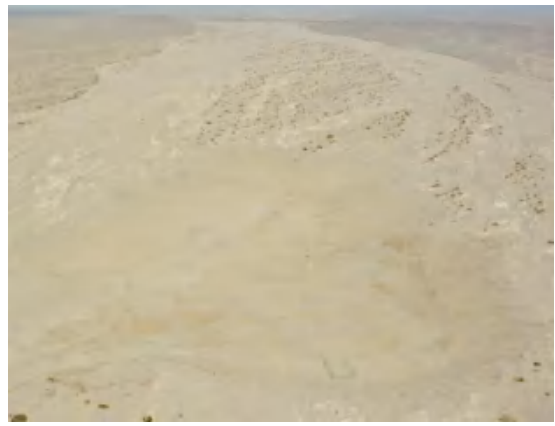
| 序号 | 桩号 | 位置 | | 占地面积<br>(hm <sup>2</sup> ) | 平均挖深<br>/厚度<br>(m) | 取(弃)土量<br>(万 m <sup>3</sup> ) | 恢复情况 | 现状恢复情况照片 |
|---|---|---|---|---|---|---|---|---|
| 15 | SK101+700<br>取土场 | | 500 | 2 | 3 | 6 | 进行土地整治、与原地形<br>地势、区域整体景观相协调 | |

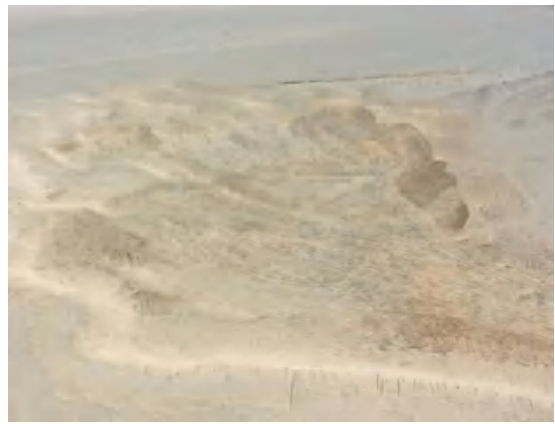
| 序号 | 桩号 | 位置 | | 占地面积<br>(hm <sup>2</sup> ) | 平均挖深<br>/厚度<br>(m) | 取(弃)土量<br>(万 m <sup>3</sup> ) | 恢复情况 | 现状恢复情况照片 |
|---|---|---|---|---|---|---|---|---|
| 16 | SK104+900<br>取土场 | | 550 | 6.6 | 3.5 | 23.1 | 进行土地整治、与原地形<br>地势、区域整体景观相协调 | |

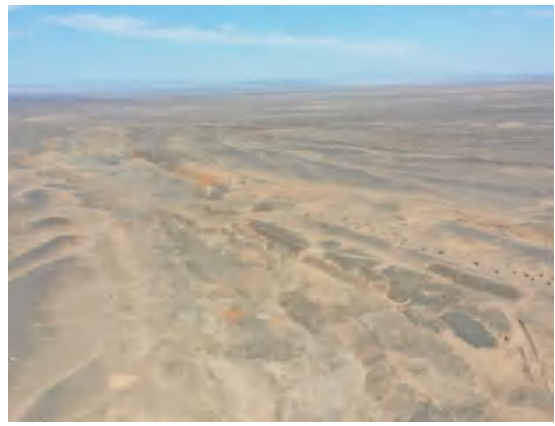
| 序号 | 桩号 | 位置 | | 占地面积<br>(hm <sup>2</sup> ) | 平均挖深<br>/厚度<br>(m) | 取(弃)土量<br>(万 m <sup>3</sup> ) | 恢复情况 | 现状恢复情况照片 |
|---|---|---|---|---|---|---|---|---|
| 17 | SK114+000<br>取土场 | 500 | 400 | 25.56 | 3.8 | 97.128 | 进行土地整治、与原地形<br>地势、区域整体景观相协调 | |

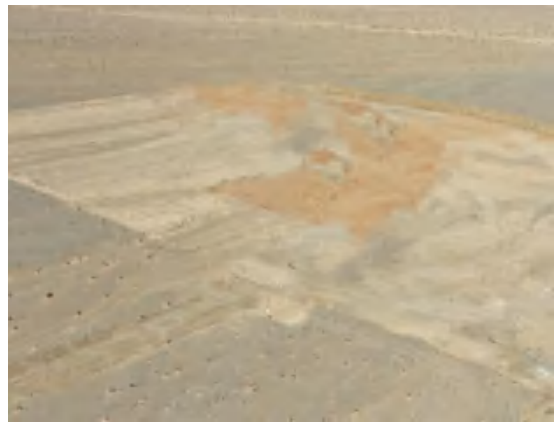
| 序号 | 桩号 | 位置 | | 占地面积<br>(hm <sup>2</sup> ) | 平均挖深<br>/厚度<br>(m) | 取(弃)土量<br>(万 m <sup>3</sup> ) | 恢复情况 | 现状恢复情况照片 |
|---|---|---|---|---|---|---|---|---|
| 18 | SK118+500<br>取弃结合 | | 500 | 5.33 | 3 | 取土量: 15.99<br>弃土量: 5.4 | 进行土地整治、与原地形<br>地势、区域整体景观相协调 | |

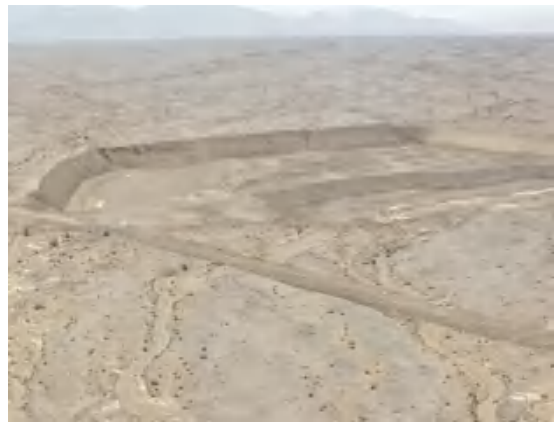
| 序号 | 桩号 | 位置 | | 占地面积<br>(hm <sup>2</sup> ) | 平均挖深<br>/厚度<br>(m) | 取(弃)土量<br>(万 m <sup>3</sup> ) | 恢复情况 | 现状恢复情况照片 |
|---|---|---|---|---|---|---|---|---|
| 21 | SK126+000<br>取土场 | 900 | | 5.08 | 3.2 | 16.256 | 进行土地整治、与原地形<br>地势、区域整体景观相协调 | |

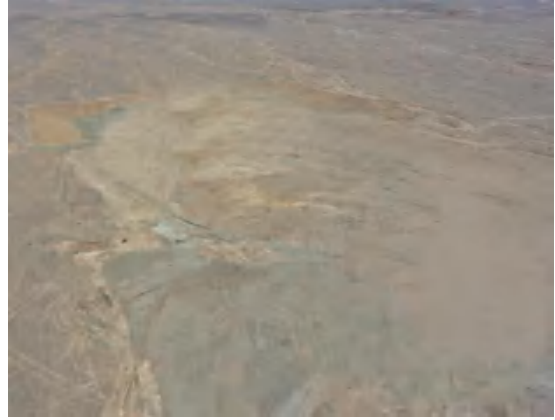
| 序号 | 桩号 | 位置 | | 占地面积<br>(hm <sup>2</sup> ) | 平均挖深<br>/厚度<br>(m) | 取(弃)土量<br>(万 m <sup>3</sup> ) | 恢复情况 | 现状恢复情况照片 |
|---|---|---|---|---|---|---|---|---|
| 22 | SK127+300<br>取弃结合 | | 900 | 4 | 2.8 | 取土量：11.2<br>弃土量：5.5 | 进行土地整治、与原地形<br>地势、区域整体景观相协调 | |

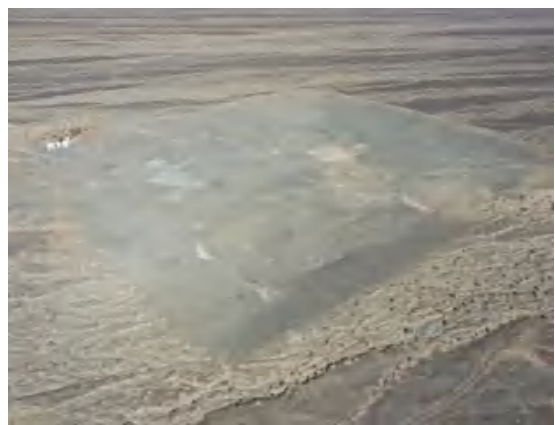
| 序号 | 桩号 | 位置 | | 占地面积<br>(hm <sup>2</sup> ) | 平均挖深<br>/厚度<br>(m) | 取(弃)土量<br>(万 m <sup>3</sup> ) | 恢复情况 | 现状恢复情况照片 |
|---|---|---|---|---|---|---|---|---|
| 28 | SK147+000<br>取弃结合 | | 1000 | 7.58 | 4.8 | 取土量: 36.384<br>弃土量: 9.22 | 进行土地整治、与原地形<br>地势、区域整体景观相协调 | |

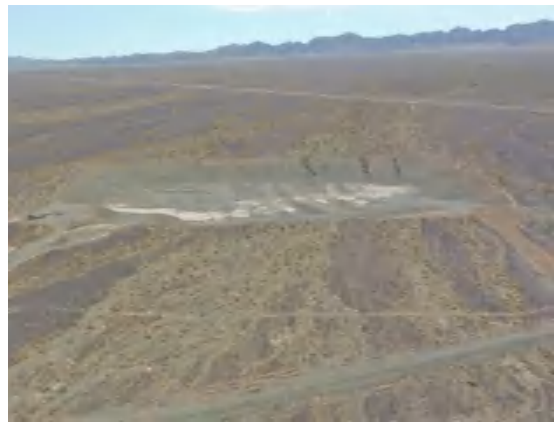
| 序号 | 桩号 | 位置 | | 占地面积<br>(hm <sup>2</sup> ) | 平均挖深<br>/厚度<br>(m) | 取(弃)土量<br>(万 m <sup>3</sup> ) | 恢复情况 | 现状恢复情况照片 |
|---|---|---|---|---|---|---|---|---|
| 29 | SK147+156<br>取土场 | 206 | | 7.39 | 4.1 | 30.299 | 进行土地整治、与原地形<br>地势、区域整体景观相协调 | |

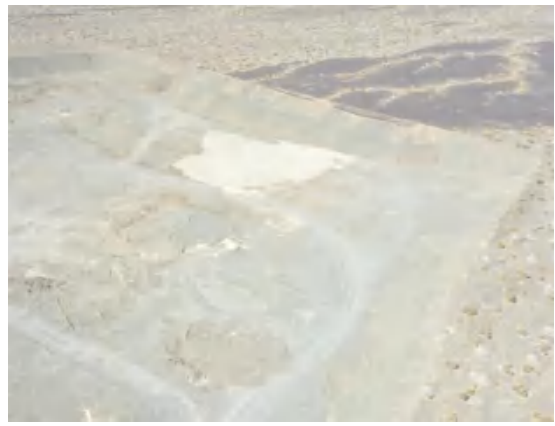
| 序号 | 桩号 | 位置 | | 占地面积<br>(hm <sup>2</sup> ) | 平均挖深<br>/厚度<br>(m) | 取(弃)土量<br>(万 m <sup>3</sup> ) | 恢复情况 | 现状恢复情况照片 |
|---|---|---|---|---|---|---|---|---|
| 31 | SK153+931<br>取土场 | 197 | | 6.06 | 3.7 | 22.422 | 进行土地整治、与原地形<br>地势、区域整体景观相协调 | |

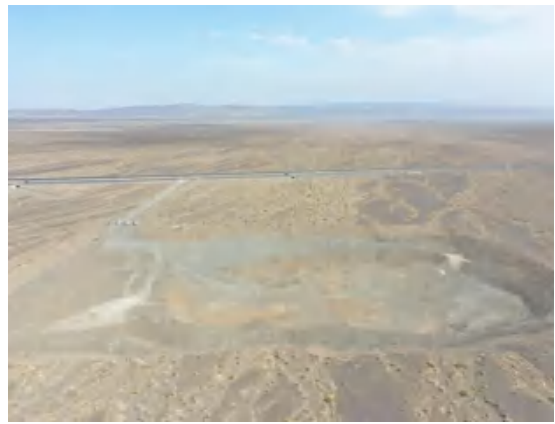
| 序号 | 桩号 | 位置 | | 占地面积<br>(hm <sup>2</sup> ) | 平均挖深<br>/厚度<br>(m) | 取(弃)土量<br>(万 m <sup>3</sup> ) | 恢复情况 | 现状恢复情况照片 |
|---|---|---|---|---|---|---|---|---|
| 32 | SK156+221<br>取土场 | 201 | | 8.73 | 3.9 | 34.047 | 进行土地整治、与原地形<br>地势、区域整体景观相协调 | |

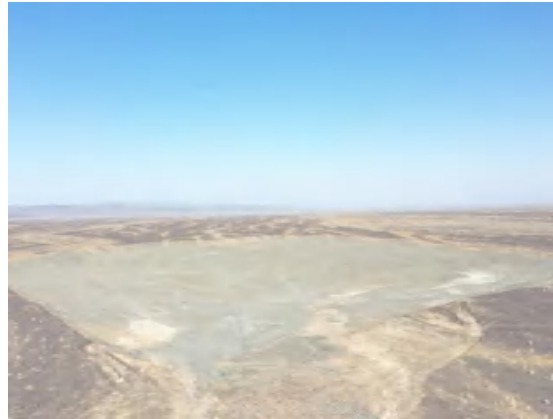
| 序号 | 桩号 | 位置 | | 占地面积<br>(hm <sup>2</sup> ) | 平均挖深<br>/厚度<br>(m) | 取(弃)土量<br>(万 m <sup>3</sup> ) | 恢复情况 | 现状恢复情况照片 |
|---|---|---|---|---|---|---|---|---|
| 34 | SK164+923<br>取土场 | | 300 | 9.22 | 2.7 | 24.894 | 进行土地整治、与原地形<br>地势、区域整体景观相协调 | |

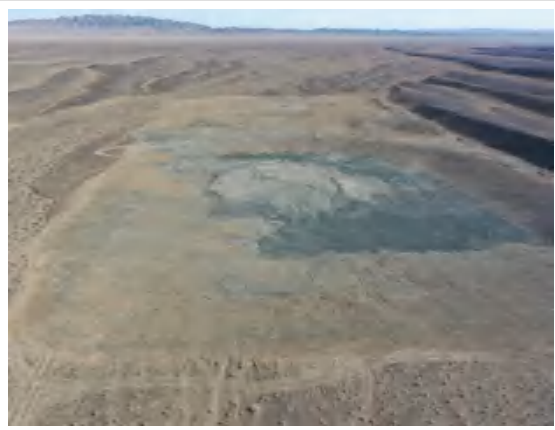
| 序号 | 桩号 | 位置 | | 占地面积<br>(hm <sup>2</sup> ) | 平均挖深<br>/厚度<br>(m) | 取(弃)土量<br>(万 m <sup>3</sup> ) | 恢复情况 | 现状恢复情况照片 |
|---|---|---|---|---|---|---|---|---|
| 35 | SK167+965<br>取土场 | | 650 | 15.3 | 4.52 | 69.156 | 进行土地整治、与原地形<br>地势、区域整体景观相协调 | |

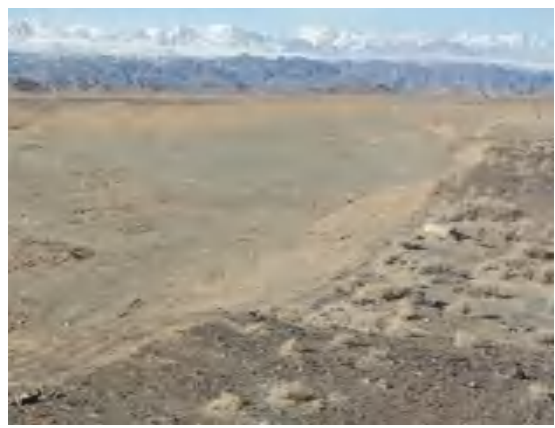
| 序号 | 桩号 | 位置 | | 占地面积<br>(hm <sup>2</sup> ) | 平均挖深<br>/厚度<br>(m) | 取(弃)土量<br>(万 m <sup>3</sup> ) | 恢复情况 | 现状恢复情况照片 |
|---|---|---|---|---|---|---|---|---|
| 36 | K171+173<br>取土场 | 201 | | 5.35 | 3.5 | 18.725 | 进行土地整治、与原地形<br>地势、区域整体景观相协调 | |

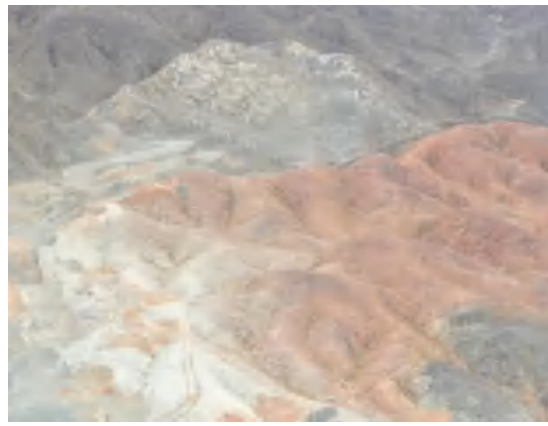
| 序号 | 桩号 | 位置 | | 占地面积<br>(hm <sup>2</sup> ) | 平均挖深<br>/厚度<br>(m) | 取(弃)土量<br>(万 m <sup>3</sup> ) | 恢复情况 | 现状恢复情况照片 |
|---|---|---|---|---|---|---|---|---|
| 37 | K173+500<br>碎石料场 | | 8000 | 4.09 | 13.1 | 53.579 | 边坡削坡、与周边地貌相协调 | |

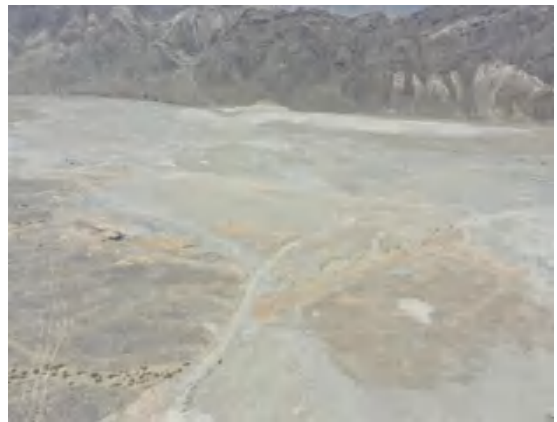
| 序号 | 桩号 | 位置 | | 占地面积<br>(hm <sup>2</sup> ) | 平均挖深<br>/厚度<br>(m) | 取(弃)土量<br>(万 m <sup>3</sup> ) | 恢复情况 | 现状恢复情况照片 |
|---|---|---|---|---|---|---|---|---|
| 39 | K187+800<br>取弃结合 | | 3000 | 26.01 | 3.2 | 取土量: 83.232<br>弃土量: 6.6 | 进行土地整治、与原地形<br>地势、区域整体景观相协调 | |

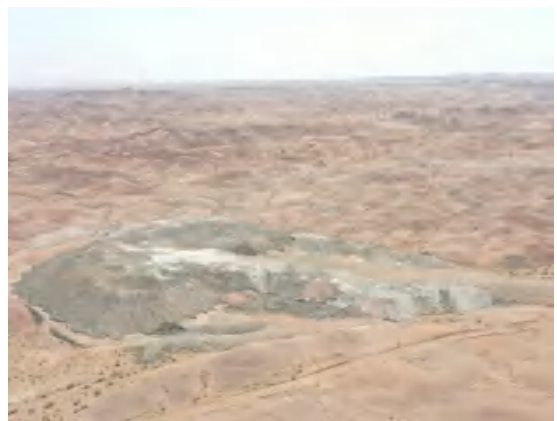
| 序号 | 桩号 | 位置 | | 占地面积<br>(hm <sup>2</sup> ) | 平均挖深<br>/厚度<br>(m) | 取(弃)土量<br>(万 m <sup>3</sup> ) | 恢复情况 | 现状恢复情况照片 |
|---|---|---|---|---|---|---|---|---|
| 40 | SK83+550<br>弃土场 | | 400 | 1.35 | / | 5.4 | 平整削坡, 与周边地貌相<br>协调 | |

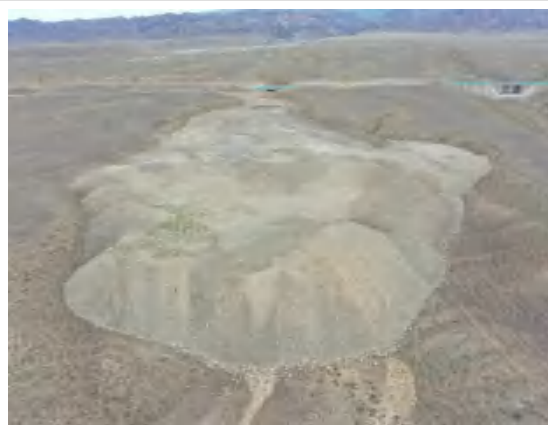
| 序号 | 桩号 | 位置 | | 占地面积<br>(hm <sup>2</sup> ) | 平均挖深<br>/厚度<br>(m) | 取(弃)土量<br>(万 m <sup>3</sup> ) | 恢复情况 | 现状恢复情况照片 |
|---|---|---|---|---|---|---|---|---|
| 41 | K177+300<br>弃土场 | | 300 | 4.91 | / | 25.73 | 平整削坡，与周边地貌相协调 | |

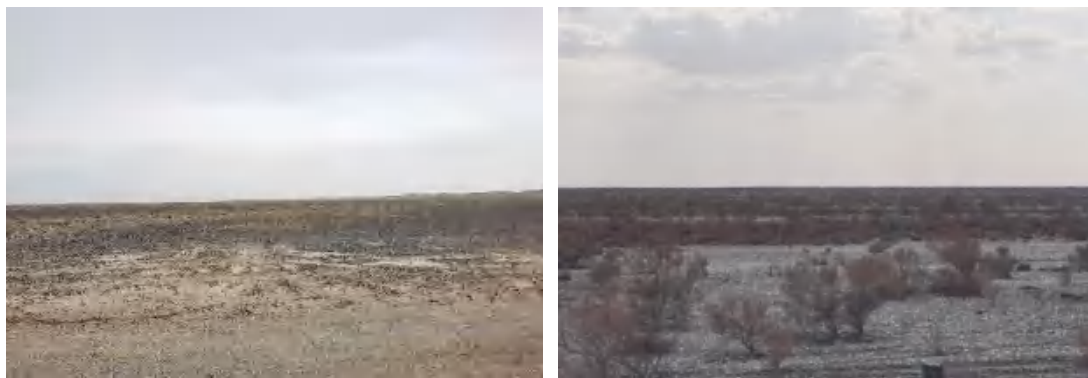
图 6.5 K0~K28 段植被现状

项目起点至 K28 路段地貌类型为山前冲洪积平原，占地类型主要为荒漠稀疏灌木林，其中 K3+000~K20+000 通过哈密东天山自治区级生态功能保护区。经现场调查，公路两侧植被覆盖度较低。主要植被类型有梭梭(*Haloxyylonammodendron*)、驼绒藜(*Ceratoideslatens*)、骆驼刺(*Alhagisparsifolia*)、戈壁藜(*Iljiniaregelii*)、盐生草(*Halogetonglomeratus*)、琵琶柴(*Reaumuriasoongorica*)、合头草(*Sympegmaregelii*)、盐生草(*Halogetonglomeratus*)、膜果麻黄(*Ephedraprzewalskii*)等，植被覆盖度在 15%~20%之间。该路段植被现状见图 6.5。

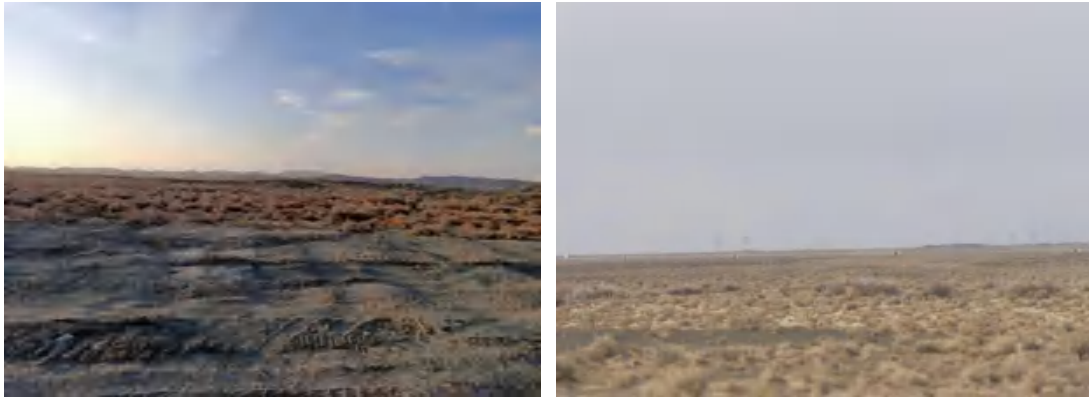
图 6.6 K28+000~K79+180 段植被现状

K28+000~K79+180 路段地貌类型为微丘区地形，占地类型主要为荒漠稀疏灌木林。经现场调查，公路两侧植被覆盖度较好。主要植被类型有合头草(*Sympegmaregelii*)、盐生草(*Halogetonglomeratus*)、无叶假木贼(*Anabasisaphylla*)、膜果麻黄(*Ephedraprzewalskii*)、喀什霸王(*Sarcozygiumkaschgaricum*)等，植被总盖度在 10%~15%之间。该路段植被现状见图 6.6。

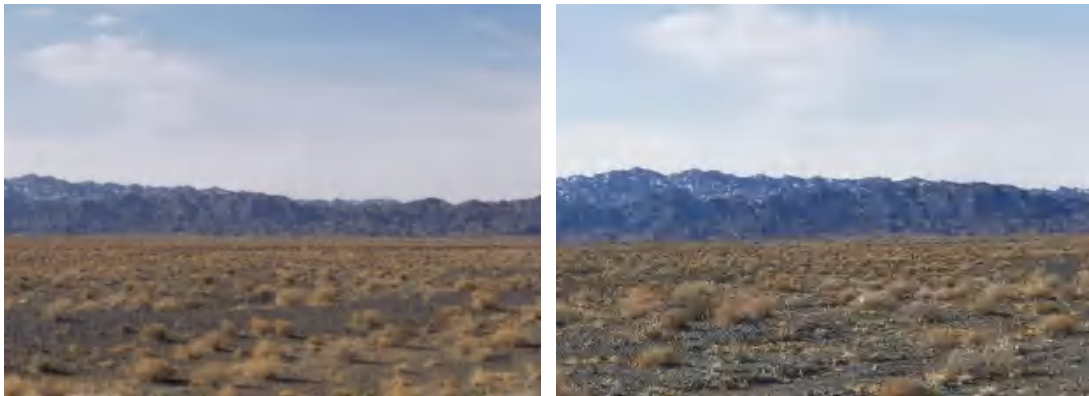
图 6.7 K79+180~K90+247 段植被现状

K79+180~K90+247 路段地貌类型为山岭重丘区地形，穿越喀尔力克山东端末梢，占地类型主要为荒漠稀疏草本和灌木林。经现场调查，公路两侧植被覆盖度较低。主要植被类型有合头草 (*Sympegmaregelii*)、盐生草 (*Halogetonglomeratus*)、无叶假木贼 (*Anabasisaphylla*)、沙生针茅 (*Stipaglareosa*)、冰草 (*Agropyroncristatum*) 等，植被总盖度在 5%~10%之间。该路段植被现状见图 6.7。

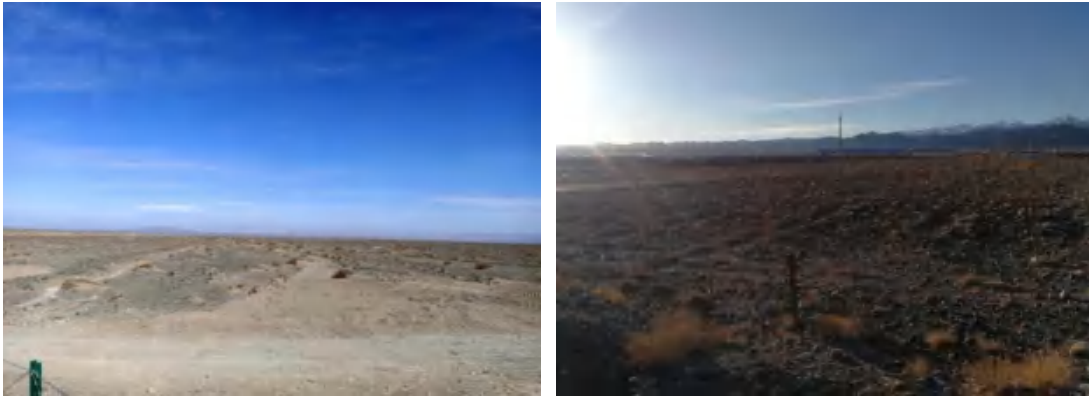
图 6.8 K90+247 至终点段植被现状

K90+247~终点路段地貌类型为山前冲洪积平原，占地类型主要为荒漠稀疏灌木林。经现场调查，公路两侧植被覆盖度较低。主要植被类型有膜果麻黄 (*Ephedraprzewalskii*)、沙拐枣 (*Calligonumroborowskii*)、西伯利亚白刺 (*Nitrariatangutorum*)、戈壁藜 (*Iljiniaregelii*)、合头草 (*Sympegmaregelii*)、大花霸王 (*Zygophyllumpotaninii*)、戈壁藜 (*Iljiniaregelii*)、梭梭 (*Haloxylonammodendron*)、无叶假木贼 (*Anabasisaphylla*)、圆叶盐爪爪 (*Kaliduiumschrenkianum*) 和琵琶柴

(*Reaumuriaaongoric* 落覆盖度为 10%~20%不等。该路段植被现状见图 6.8。

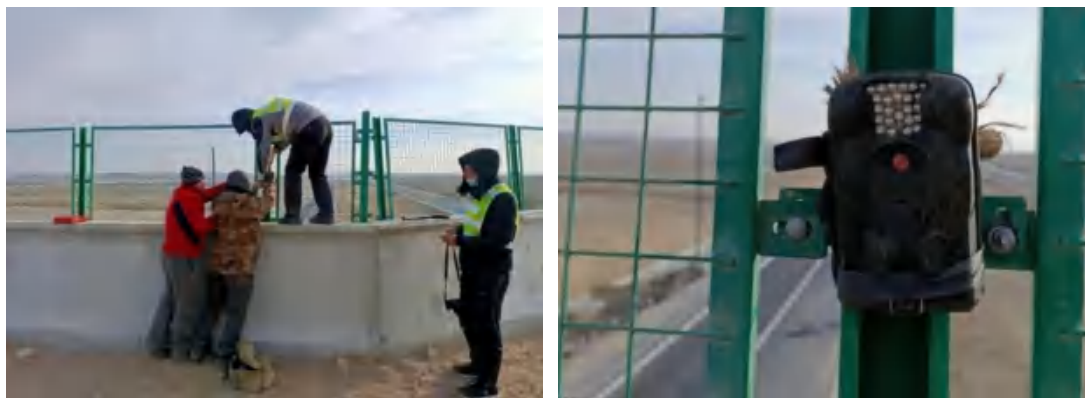
SK61+360 上跨式动物通道 WY-011 相机安装情况

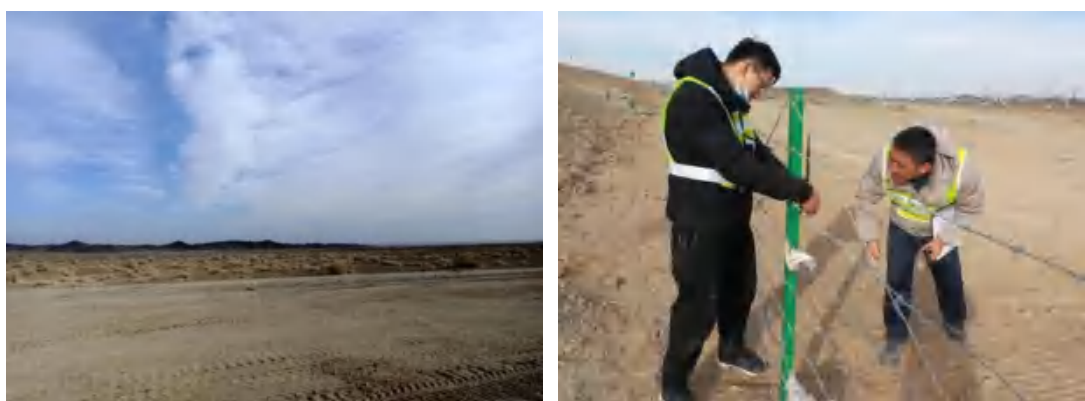
K72+010 平基式动物通道周边环境及相机安装情况

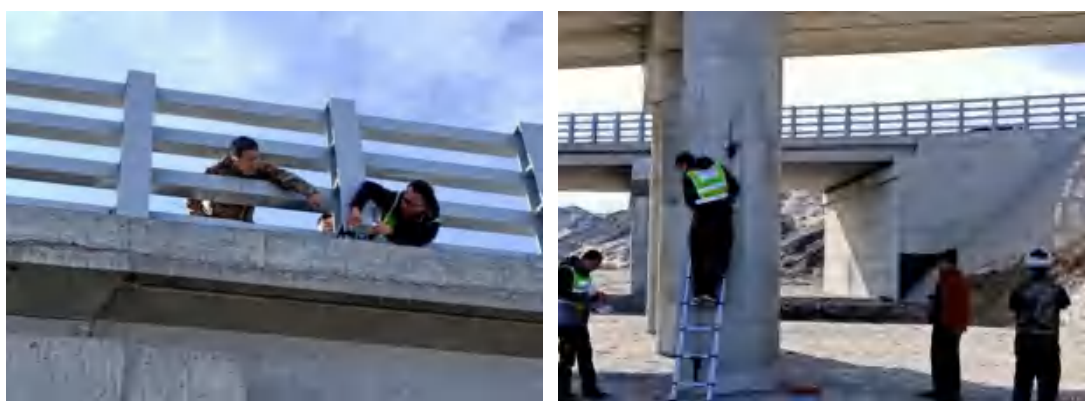
SK89+641.40 桥梁式动物通道现状及红外相机安装情况

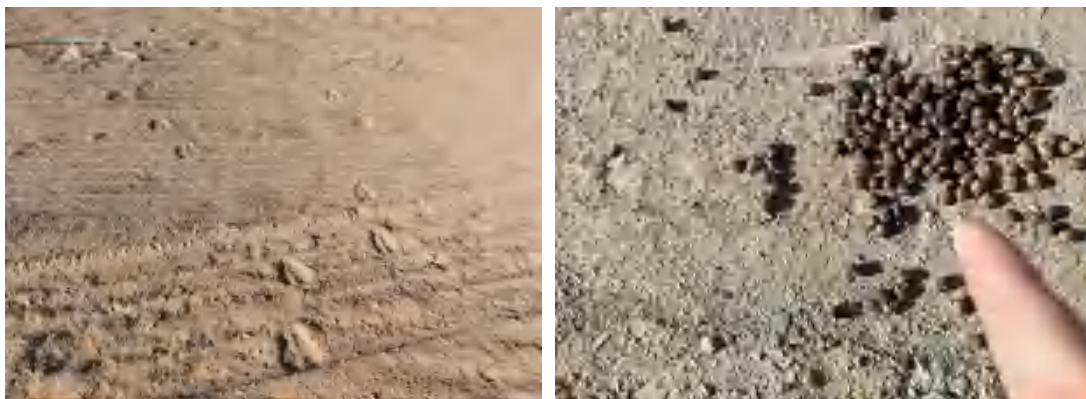
SK115+410 上跨式动物通道鹅喉羚通行足迹与粪便

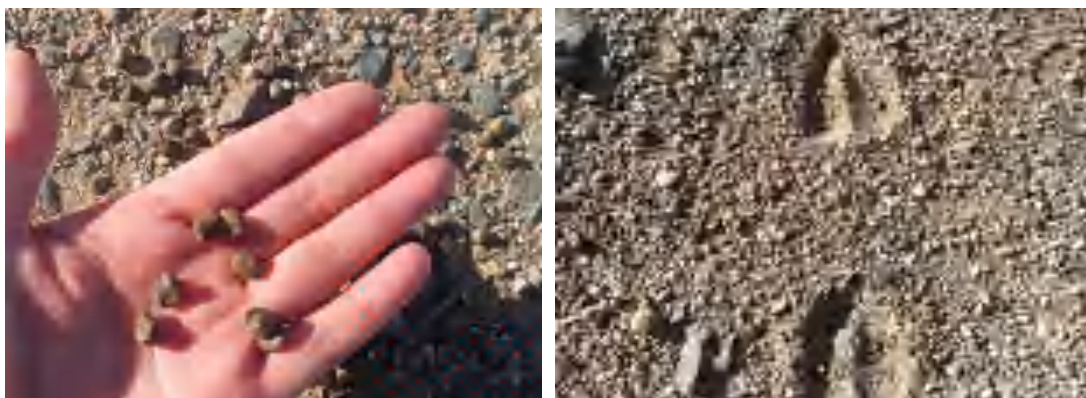
SK122+870.100 桥梁式动物通道鹅喉羚通行足迹与粪便

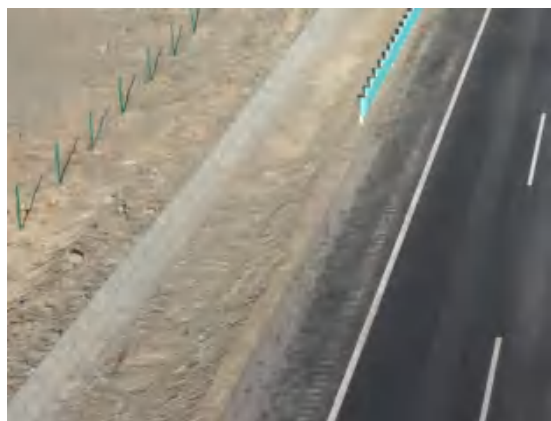
K85+800 排水沟

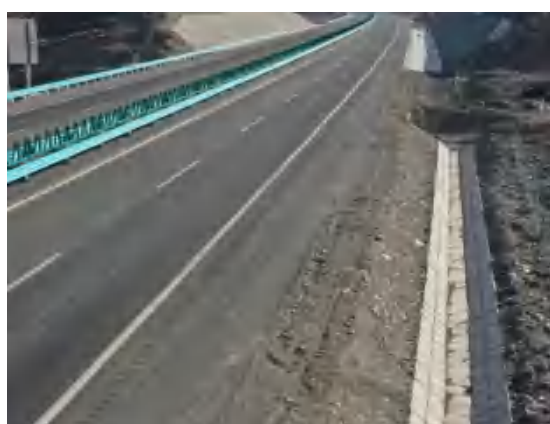
K175+468 排水沟

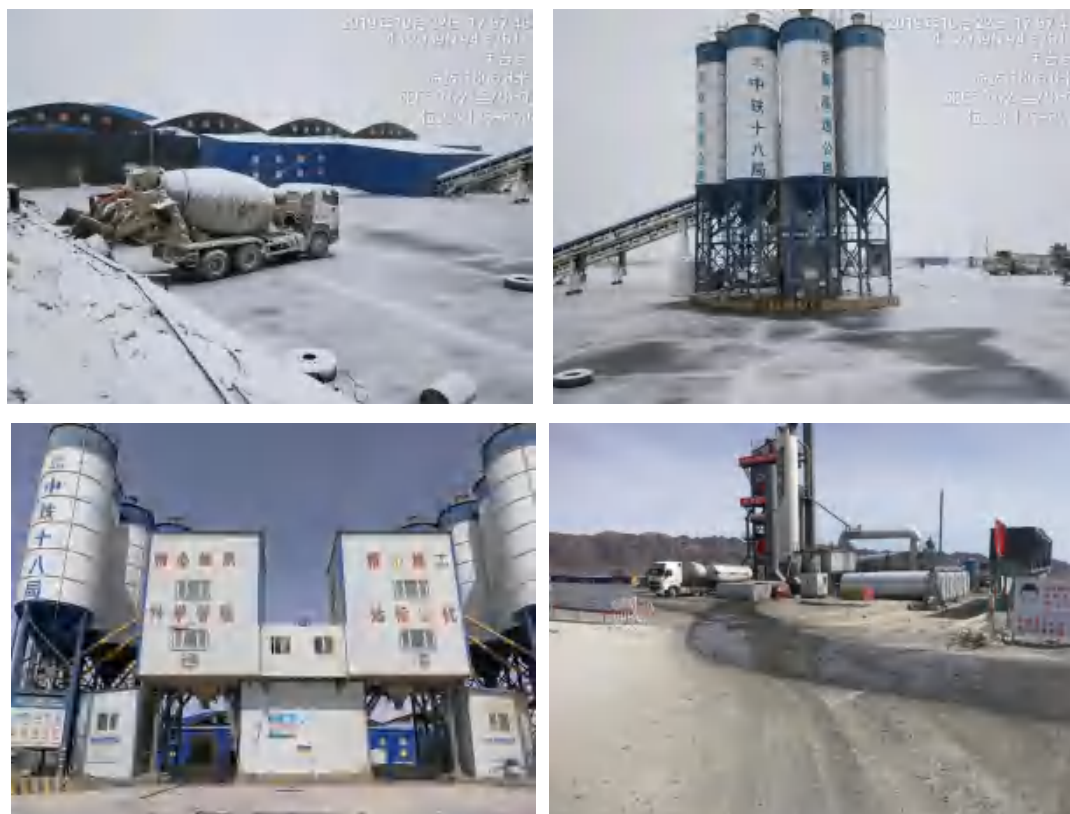
图 8.1 拌合站密闭拌和、料仓封闭

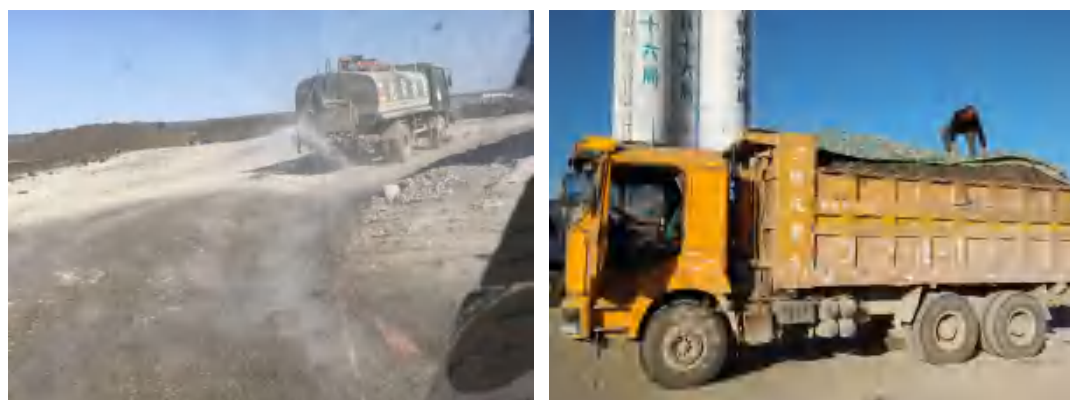
图 8.2 施工便道洒水、运输车辆苫盖

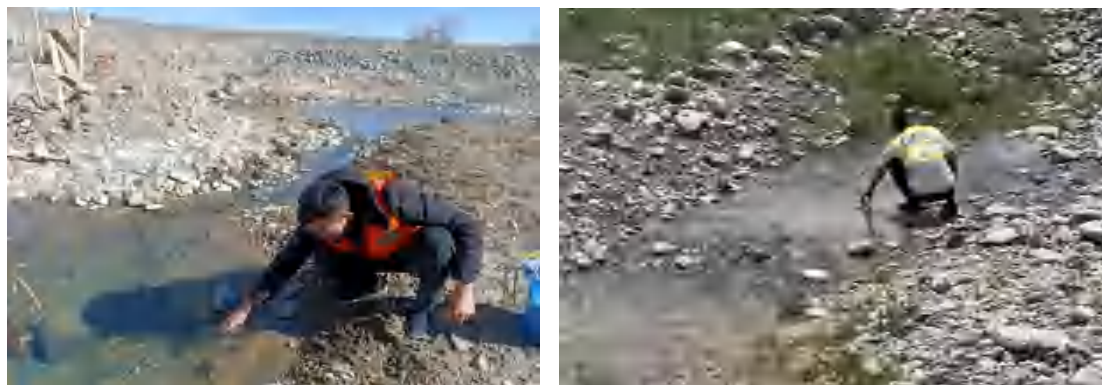
图 9.3 现场采样照片

（6）本项目桥梁施工期间涉及地表水体为伊吾河、小白杨沟、大白杨沟，经现场调查，施工期只有大白杨沟有水，伊吾河、小白杨沟均已断流。施工期选取大白杨沟进行施工期水环境监测。根据施工期环境监测总结报告：2020年第3、4季度以及2021年第1、2季度4个季度，大白杨沟上游100m、下游500m处监测断面pH、SS、氨氮、COD、石油类的单因子标准指数均不大于1，水质满足《地表水环境质量评价标准》（GB3838-2002）中Ⅱ类水体标准，桥梁施工对地表水体环境影响较小。施工期现场采样照片见图9.3，水环境监测结果分析见表9.1。

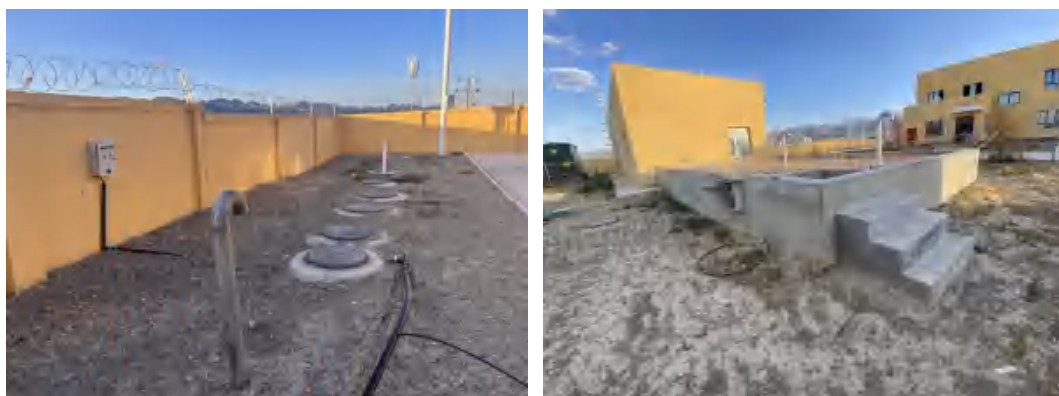
伊吾互通匝道收费站污水处理设施

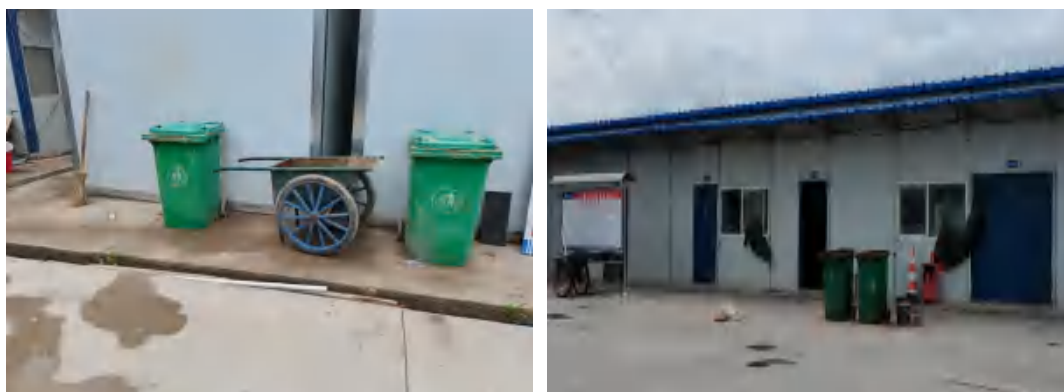
图 10.1 施工生活区垃圾桶设置照片

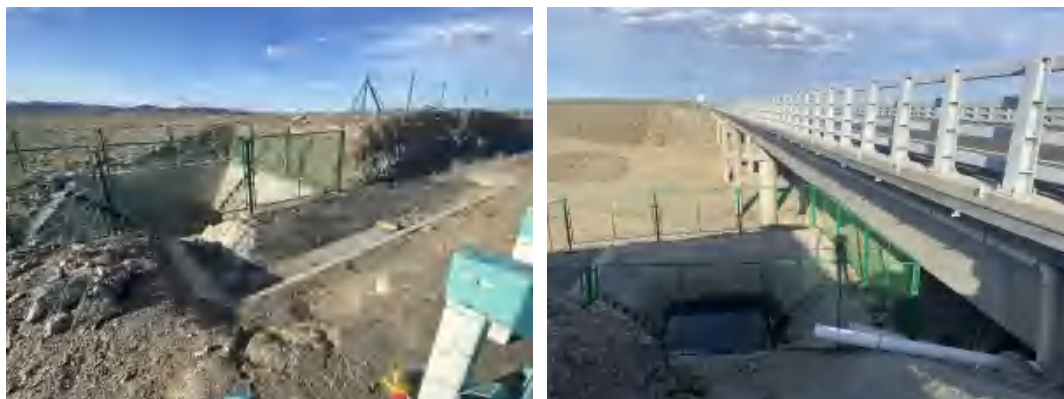
K178+513 小白杨沟 1 号大桥径流收集系统、事故池与防撞护栏

（2）加强桥面径流收集系统的维护及管理，确保桥面径流及事故水不会泄漏至地表水体中。

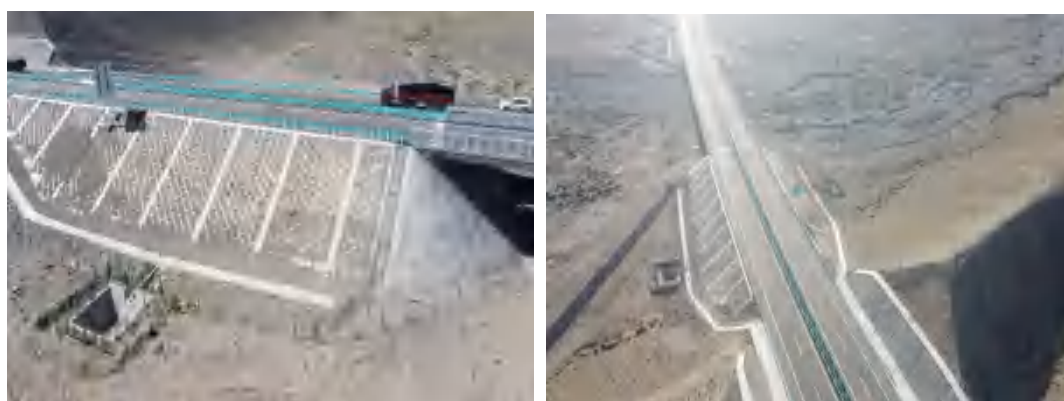
K180+210 小白杨沟 2 号大桥径流收集系统、事故池与防撞护栏

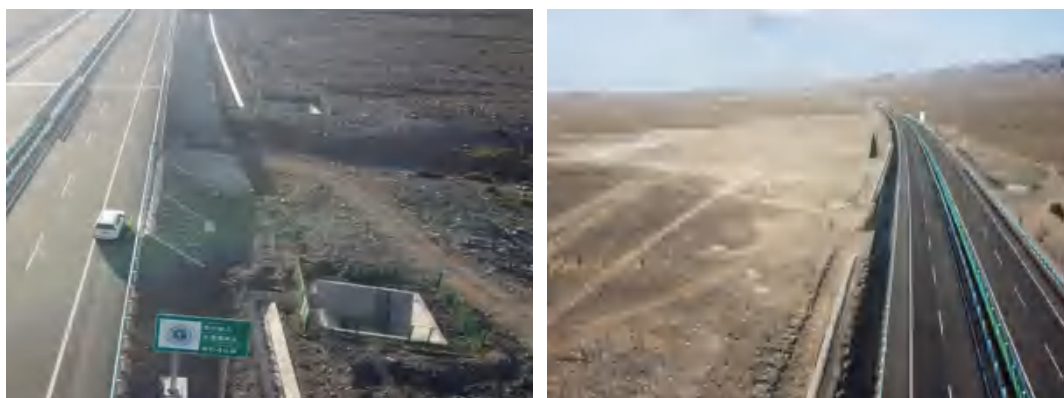
K185+085 伊吾河 1 号大桥径流收集系统、事故池与防撞护栏

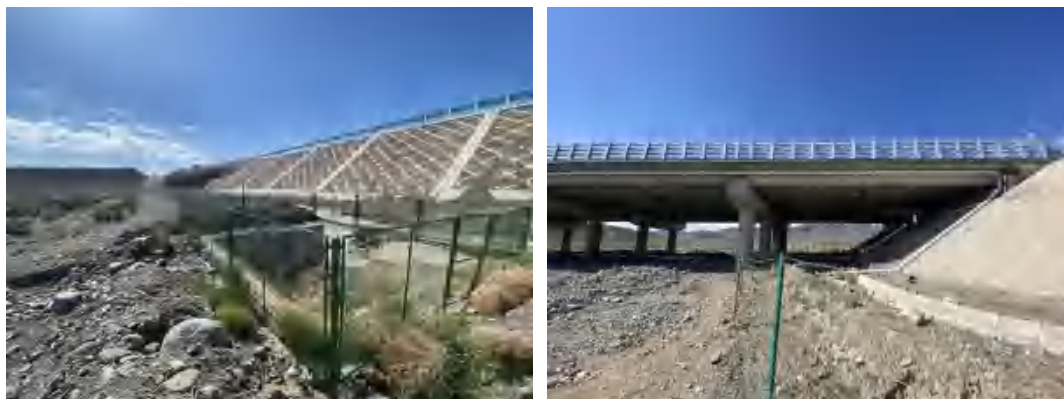
K185+620 伊吾河 2 号大桥径流收集系统、事故池与防撞护栏

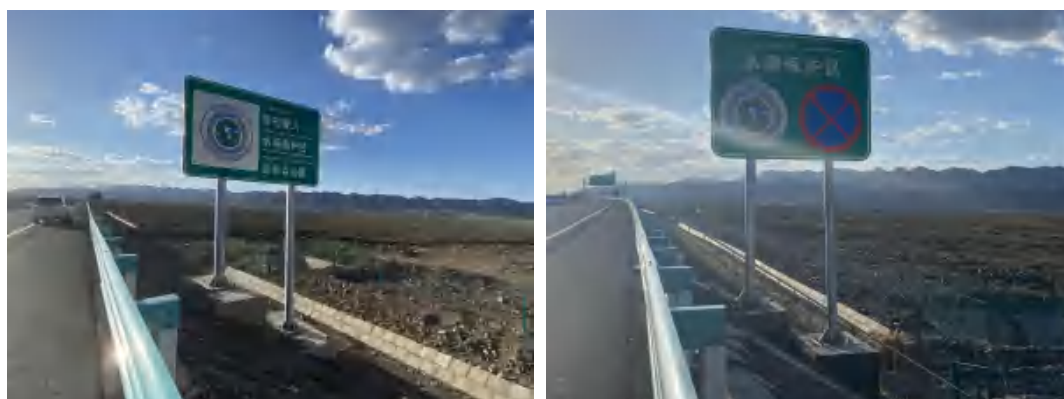
K186+00~K187+500 吐葫芦乡地下水饮用水源地保护区段应急沟、事故池与防撞护栏
