新疆开都河柳树沟水电站 环境影响后评价报告

建设单位：国家能源集团新疆开都河流域水电开发有限公司

评价单位：中国电建集团西北勘测设计研究院有限公司

二〇一九年十二月

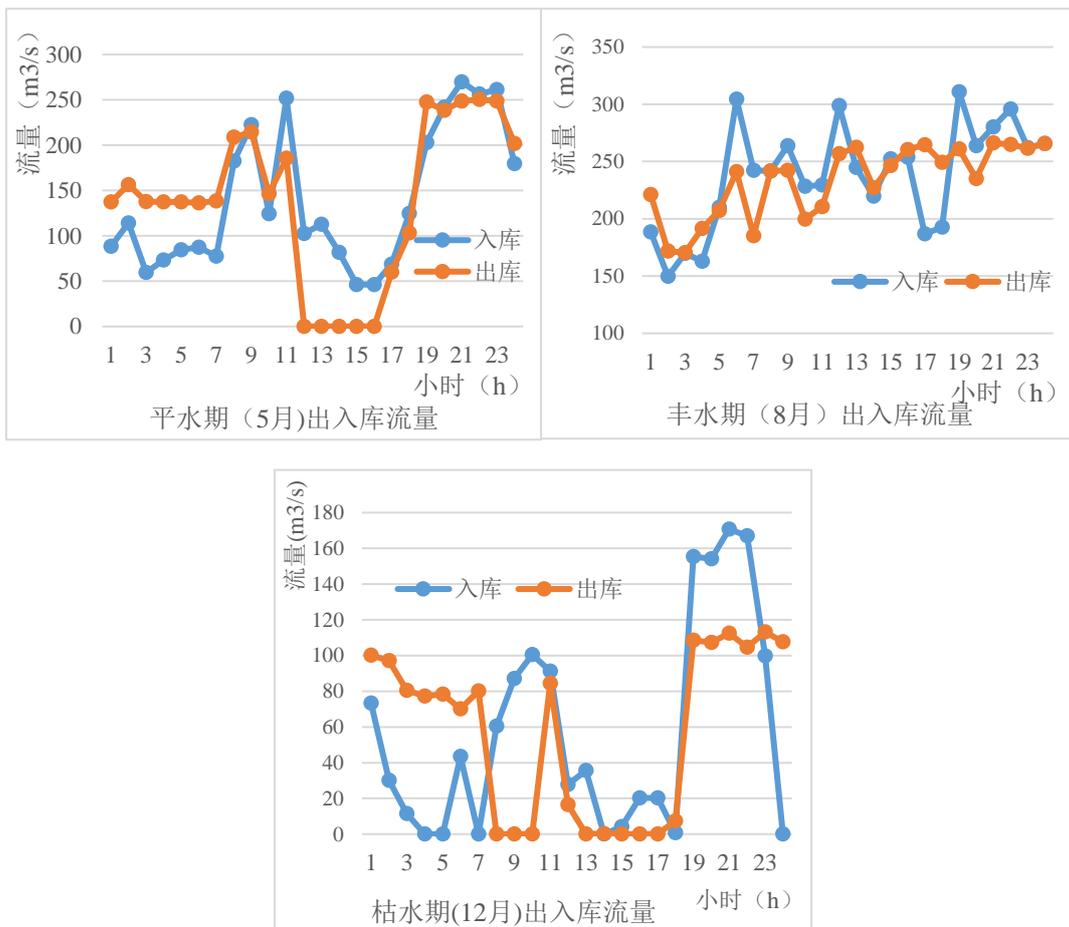
图 4.2.1 柳树沟水电站丰平枯水期典型日水量下泄与水位图

图中可以看出，平水期典型日入库流量 $50\text{m}^3/\text{s} \sim 270\text{m}^3/\text{s}$ ，出库流量 $0\text{m}^3/\text{s} \sim 250\text{m}^3/\text{s}$ ；丰水期典型日入库流量 $150\text{m}^3/\text{s} \sim 300\text{m}^3/\text{s}$ ，出库流量 $175\text{m}^3/\text{s} \sim 270\text{m}^3/\text{s}$ ；枯水期典型日入库流量 $0\text{m}^3/\text{s} \sim 170\text{m}^3/\text{s}$ ，出库流量 $0\text{m}^3/\text{s} \sim 110\text{m}^3/\text{s}$ ；柳树沟水电站为日调节水库，日调节过程中出入库流量小时变化值相对显著。

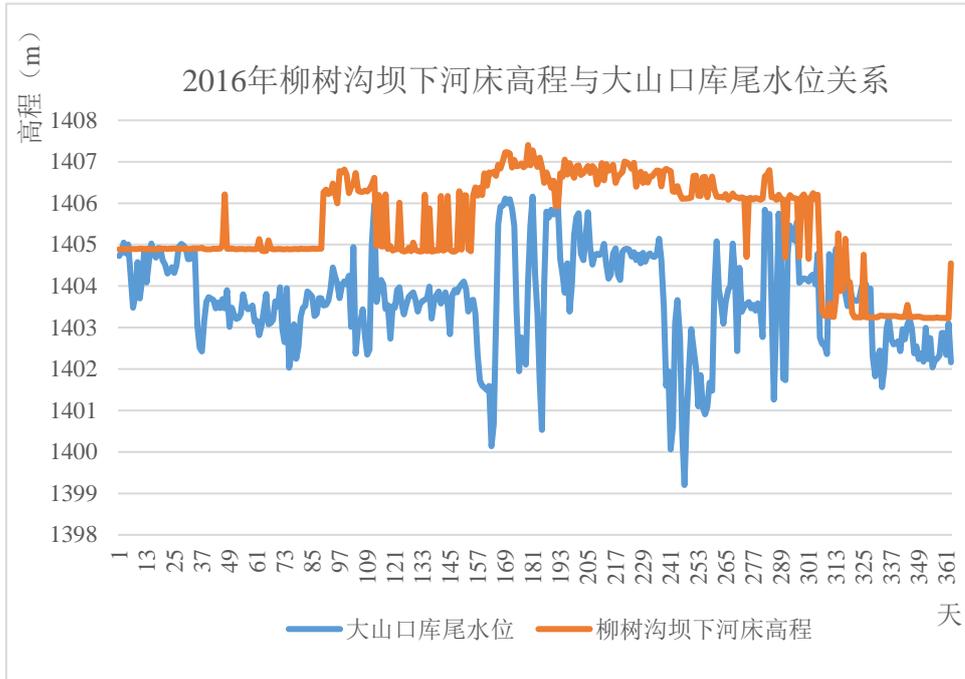
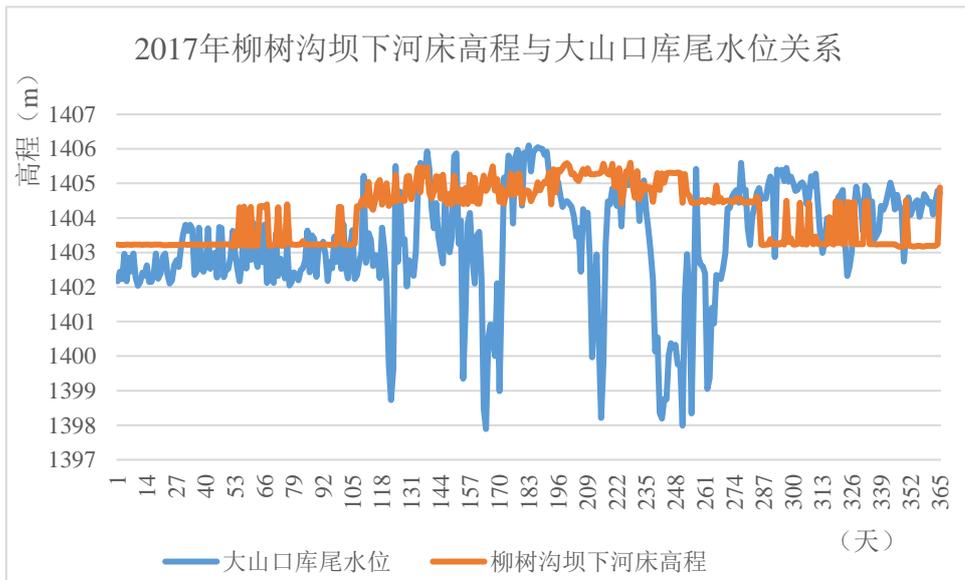
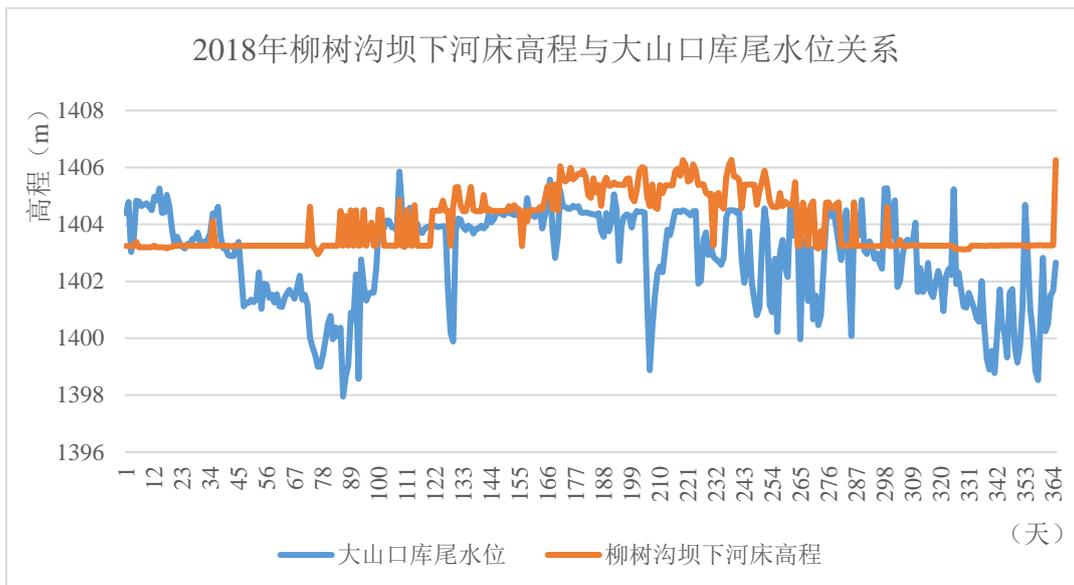
4.2.3 2016 年~2018 年柳树沟坝下河床高程和大山口库尾水位关系

柳树沟水电站为坝后式电站，厂房与坝址之间无减脱水河段。大山水电站位于柳树沟水电站下游，正常运行期间库尾与柳树沟水电站尾水相接。大山水电站正常蓄水位1406m，死水位1401.5m，若柳树沟水电站无流量下泄且同时大山水位低于柳树沟坝下河床高程时，则可能出现减脱水河段。

2016年~2018年柳树沟坝下河床高程和大山水电站库尾水位关系图如下。

表 4.2.5 统计结果，三年间出现坝下短距离河道断流的天数分别为 145 天、81 天、30 天，按实际柳树沟平均每天停机小时计算，三年断流时间占比分别为 9.93%、5.18%、3.46%。

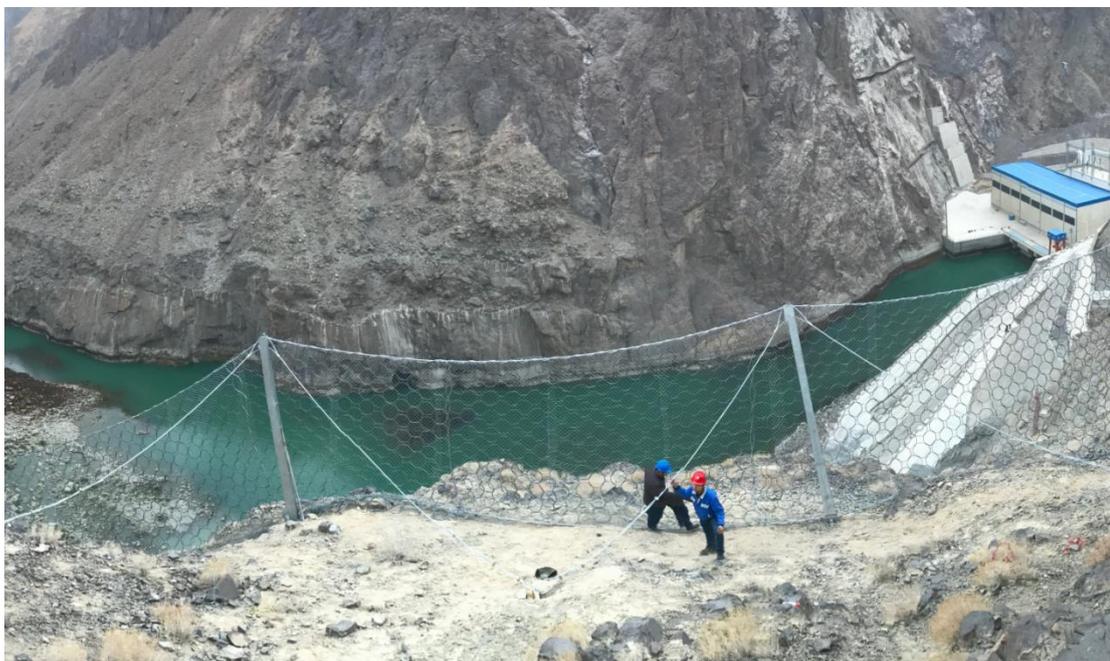
图 4.2.4 开挖后柳树沟坝下尾水河道现状

2019年3月,业主再次对柳树沟坝下河道进行疏挖,疏挖后河床大约将至1402m左右。开挖后柳树沟坝下尾水如图4.2.4所示。

可以看出,开挖并降低柳树沟坝下河床高程能够暂时缓解不发电时可能出现的减脱水现象,但河道冲刷淤积严重,坝下河床高程仍会随水库运行升高,因此仅靠开挖降低坝下河床高程不能长久解决减脱水河段问题,在柳树沟水电站不发电无水量下泄且大山口库尾水位低于柳树沟坝下河床高程时,仍有可能出现河床裸露的现象,裸露河段长度较短,约150m~250m左右。

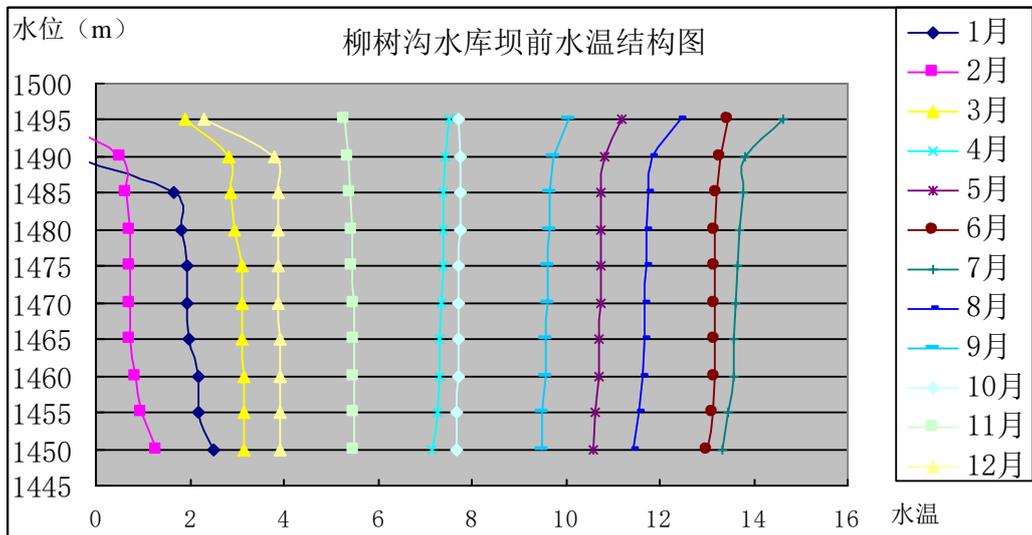
图 4.3.1 柳树沟水库坝前垂向水温结构图 单位:℃

水库坝前水体全年基本不分层。在全年的 12 个月份中，冬季表层水温低于库内水位，夏季表层水温高于库内水温。在高程 1470m~1490m 之间，水体温度变幅较小，最大变温发生在 5 月至 9 月期间，为 1.5℃左右，符合环评阶段预测规律。

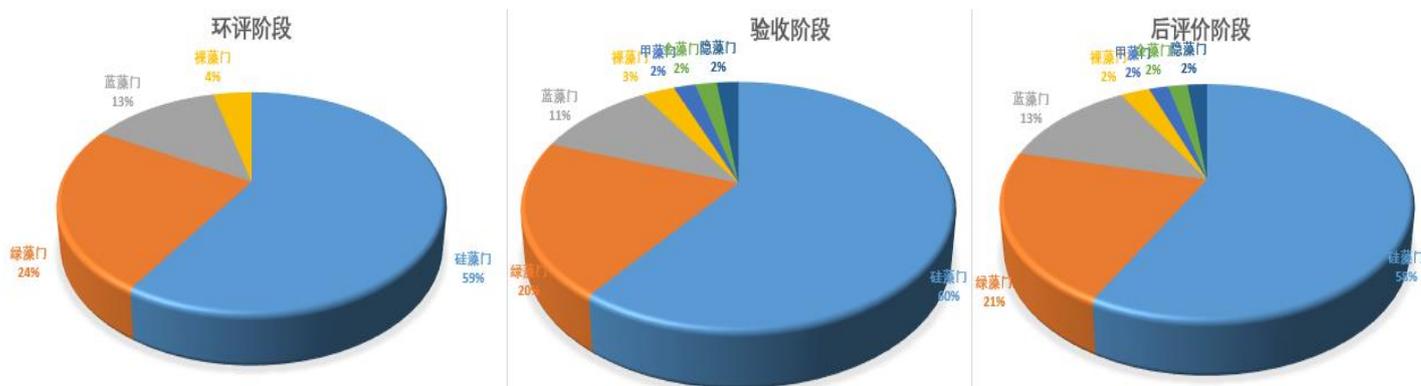
图 5.2.1 不同阶段物种组成 (种)

不同年度浮游植物种类变化不大，均以硅藻门为主。

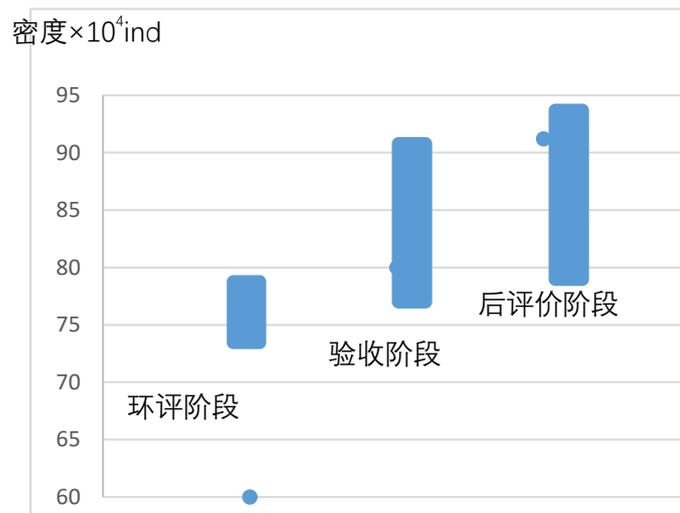
图 5.2.2 三个阶段开都河中游浮游植物密度波动范围的变化

柳树沟与其它不同生境浮游植物现存量存在较为明显区别，库区浮游植物生物量变幅在 0.458~0.83mg/L，平均 0.66mg/L。水电工程的建设提升了库区浮游植物的丰度，生物多样性增加，群落稳定性增强，减水河段和受水文情势影响河段浮游植物生物量也有所增加，但增幅较少。结合不同生境浮游植物现存量的比较分析，电站建成后对库区浮游植物生物量的影响最为明显，减水河段和受水文情势影响河段受影响程度较低。并且，不同样点间浮游植物现存量变化明显大于天然河段，说明水电建设改变了原有的浮游植物群落动态平衡，这种差异可能直接来源于水电修筑导致的水流变化及生态幅的增多。

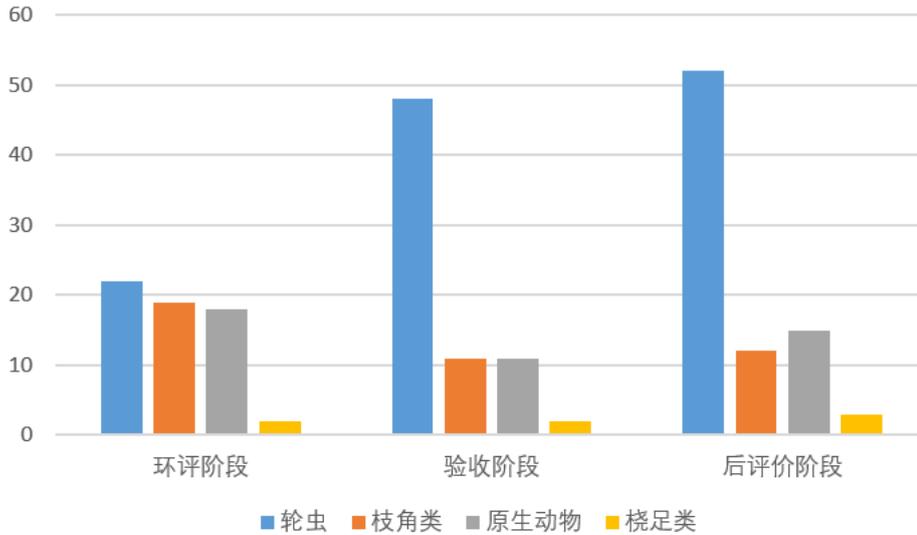
图 5.2.3 三个阶段柳树沟库区（夏季）浮游动物种类变化

现状与环评阶段相比较，库区由原来的急流生态环境向湖泊相转化，水深增加、水面扩大、透明度增大。淹没区植被、土壤内营养物质渗出，引起水中有机物质及矿物质增加，加上水体滞流时间延长和泥沙沉降，导致营养物质滞留和积累，水体初级生产力提高，上述条件的改变不仅直接影响浮游动物的生长与繁殖，而间接影响浮游动物的种类组成结构，见图 5.2.3。受水文情势影响河段在水体动力学上变化不大，但在一定程度上受到人为因素影响，在种类丰富度上虽然较天然河段高，但增幅不大，其回水区上游为流水河段，因此浮游动物种类组成、丰富度趋向于保持原河流生态不变。

环评阶段调查结果包括博斯腾湖的数据，为了方便对比剔除博斯腾湖的数据。柳树沟水电站建成运行、柳树沟水库形成，开都河中游的浮游动物种类有所增加。后评价阶段较环保竣工验收阶段，差异不显著。

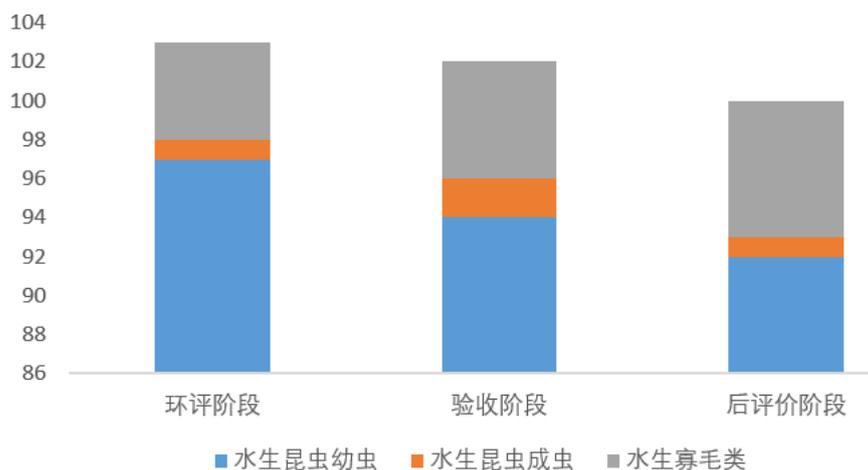
图 5.2.4 三个阶段柳树沟库区底栖动物组成（夏季）变化

大坝建成并蓄水后，库区底栖动物有从江河型向湖泊型发展，适于静水、缓流、沙生的寡毛类的水丝蚓和摇蚊幼虫的种类略有增加，种群数量将有所发展；而底栖动物中石生、喜高氧生活于浪击带的种类将显著减少。见图 5-1-5。

验收阶段与环评阶段相比较，库区因水体流速减缓，水深增加，营养物质在库中滞留时间延长，底质由砾石、沙质型逐步向泥沙型、淤泥型过渡等原因，将导致库区河段现有的底栖动物种类结构发生较大变化。库区大型底栖动物主要以摇蚊科为主，其适应能力强，耐低氧，摇蚊幼虫大多数个体非常细小，以微生物和有机碎

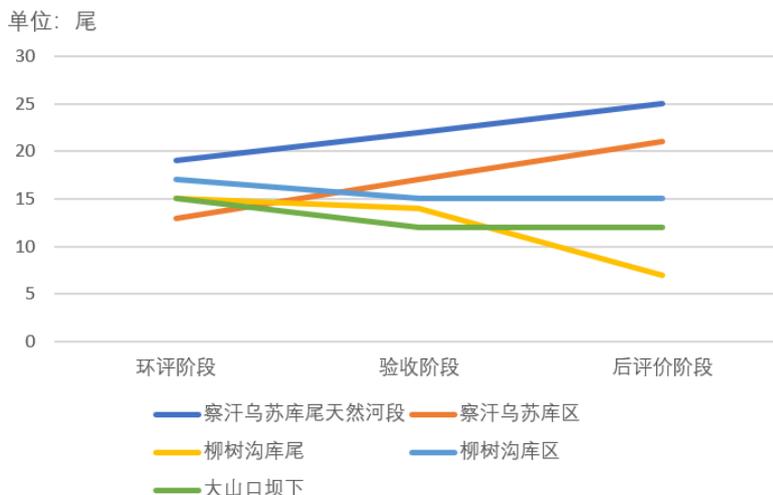
图 5.2.5 三个阶段各调查点位新疆裸重唇鱼渔获量变化

从新疆裸重唇鱼渔获物数量来看，三个阶段柳树沟库区渔获物资源量基本无明显变化，柳树沟库尾（察汗乌苏发电厂房河段）后评价阶段渔获物资源量略有降低，但库尾上游察汗乌苏减水河段形成了新的天然河段鱼类资源量有所增加。

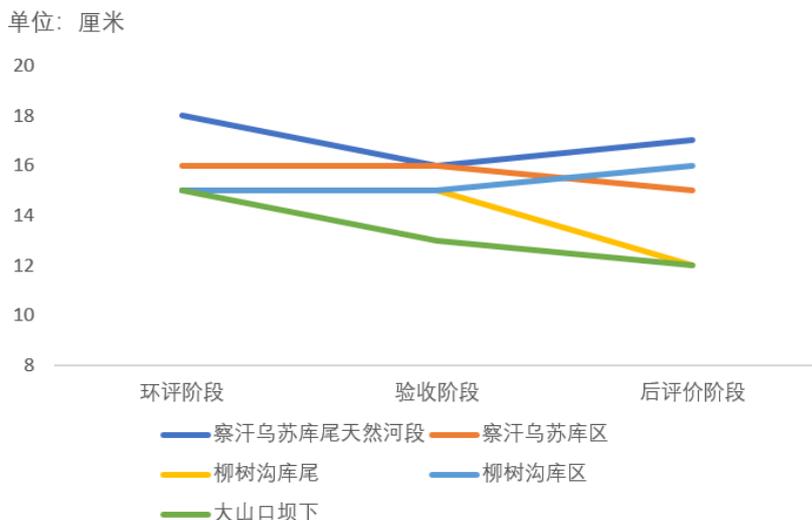
图 5.2.6 三个阶段各调查点位新疆裸重唇鱼体长变化

环评与验收阶段，均对新疆裸重唇鱼的体长数据进行分析，结合后评价阶段调查结果，察汗乌苏库尾减水河段于柳树沟库尾交汇河段新疆裸重唇鱼体长有所减小，柳树沟库区新疆裸重唇鱼体长有所增加。说明库区饵料富集有利于鱼类生长，但减水河段于库尾交汇处水量不稳定对鱼类生长带来一定影响。

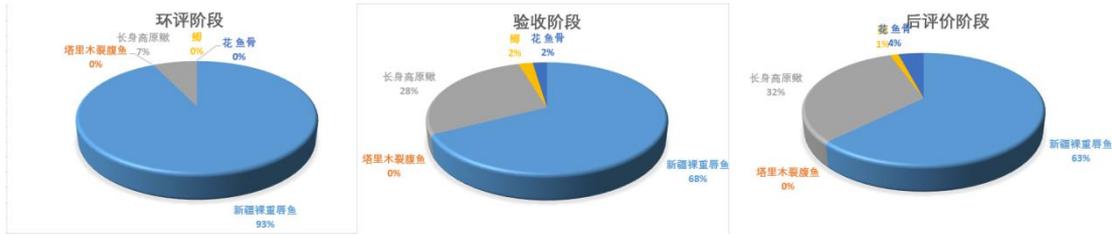
图 5.2.7 三个阶段各调查点位长身高原鳅渔获物比例

长身高原鳅在渔获物中的比例明显增加。三个阶段，其出现率分别为 7%、28%、32%。后评价阶段长身高原鳅数量也较环评阶段有显著增加。可以看出，2014 年后，长身高原鳅种群的暂时扩张随着摄食索饵而带来的种内的竞争影响已逐渐达到一个新的生态平衡。由于长身高原鳅非保护鱼类，因此环评阶段尚未对体长进行统计，因此，本阶段也未对长身高原鳅体长变化进行分析。

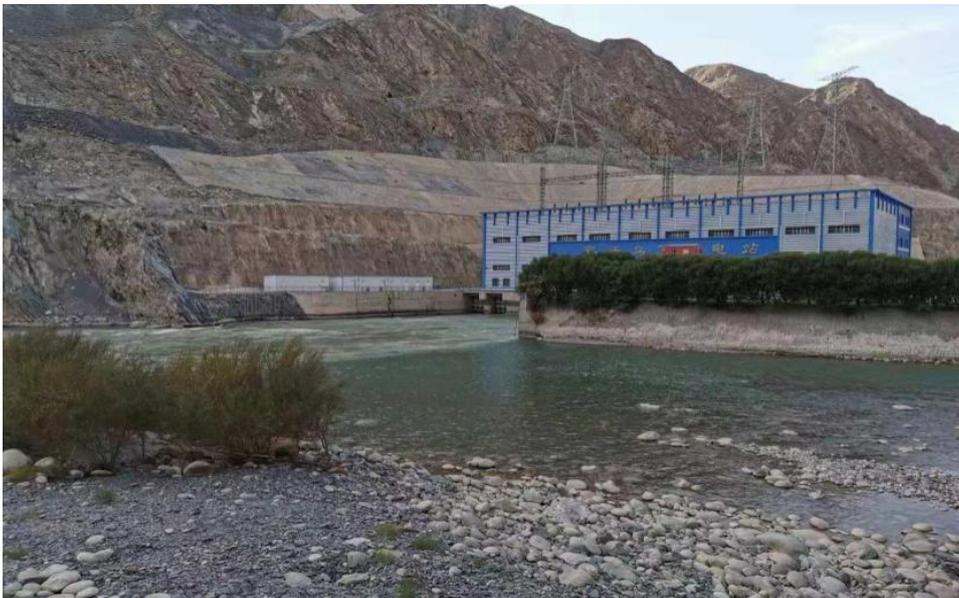
图 5.2.8 柳树沟水电站工程河段产卵场现状

柳树沟电站建设淹没了坝前鱼类产卵场，淹没长度约 10km 造成新疆裸重唇鱼等喜急流鱼类产卵场数量和面积的减少。但在柳树沟库尾与察汗乌苏减水河段 4 号桥之上的部分阶地地带形成约 500m 新的产卵场，从渔获物统计结果可知，该区域鱼类可以完成完整生活史。

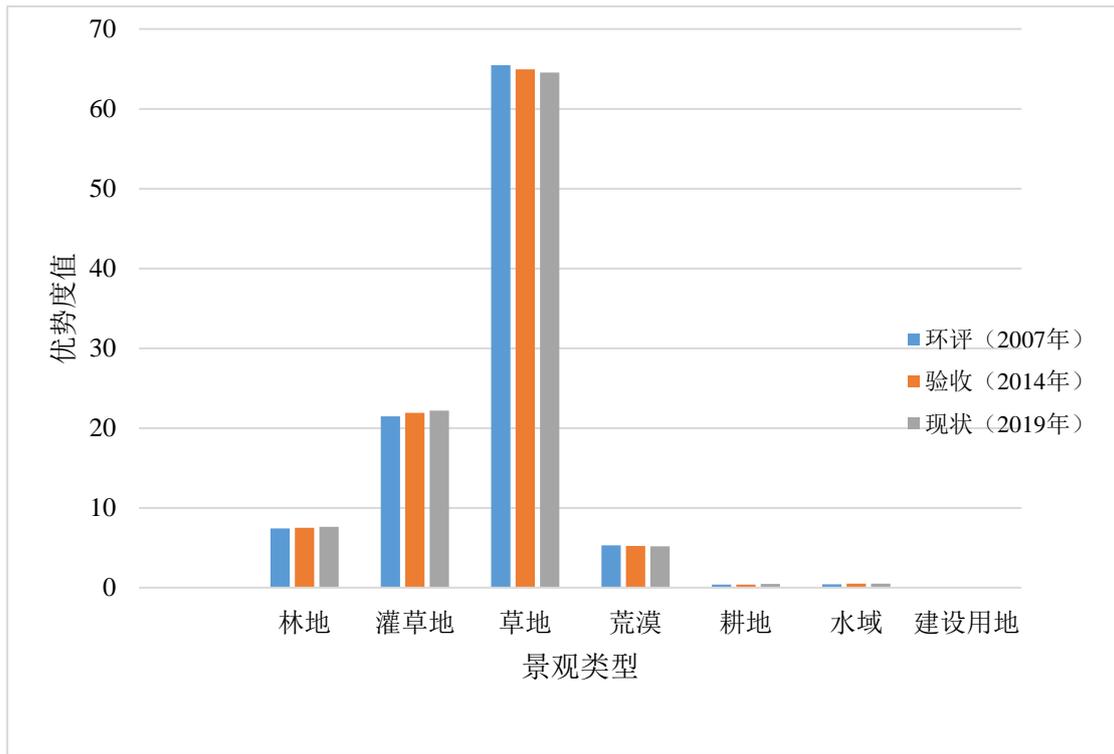
图 6.3.1 景观类型优势度值对比图

从表 6.3.8 和图 6.3.1 中的各项指数可以看出：各种景观类型的密度、频率、景观比例指数在建设前后都有一定程度的变动，但变化范围较小，各种指数都基本保持在原有的水平。从可以综合反映景观类型优势的优势度指数来看，林地、灌草地、耕地、水域及建设用地景观优势度值有所增加，草地、荒漠景观优势度值有所减少。电站运行后，水库淹没及人类活动对荒漠景观造成了一定程度的破坏。水库运营期，库区实行植树造林等荒漠治理及库周绿化工程项目的实施，使林地的优势度有一定程度的提升。

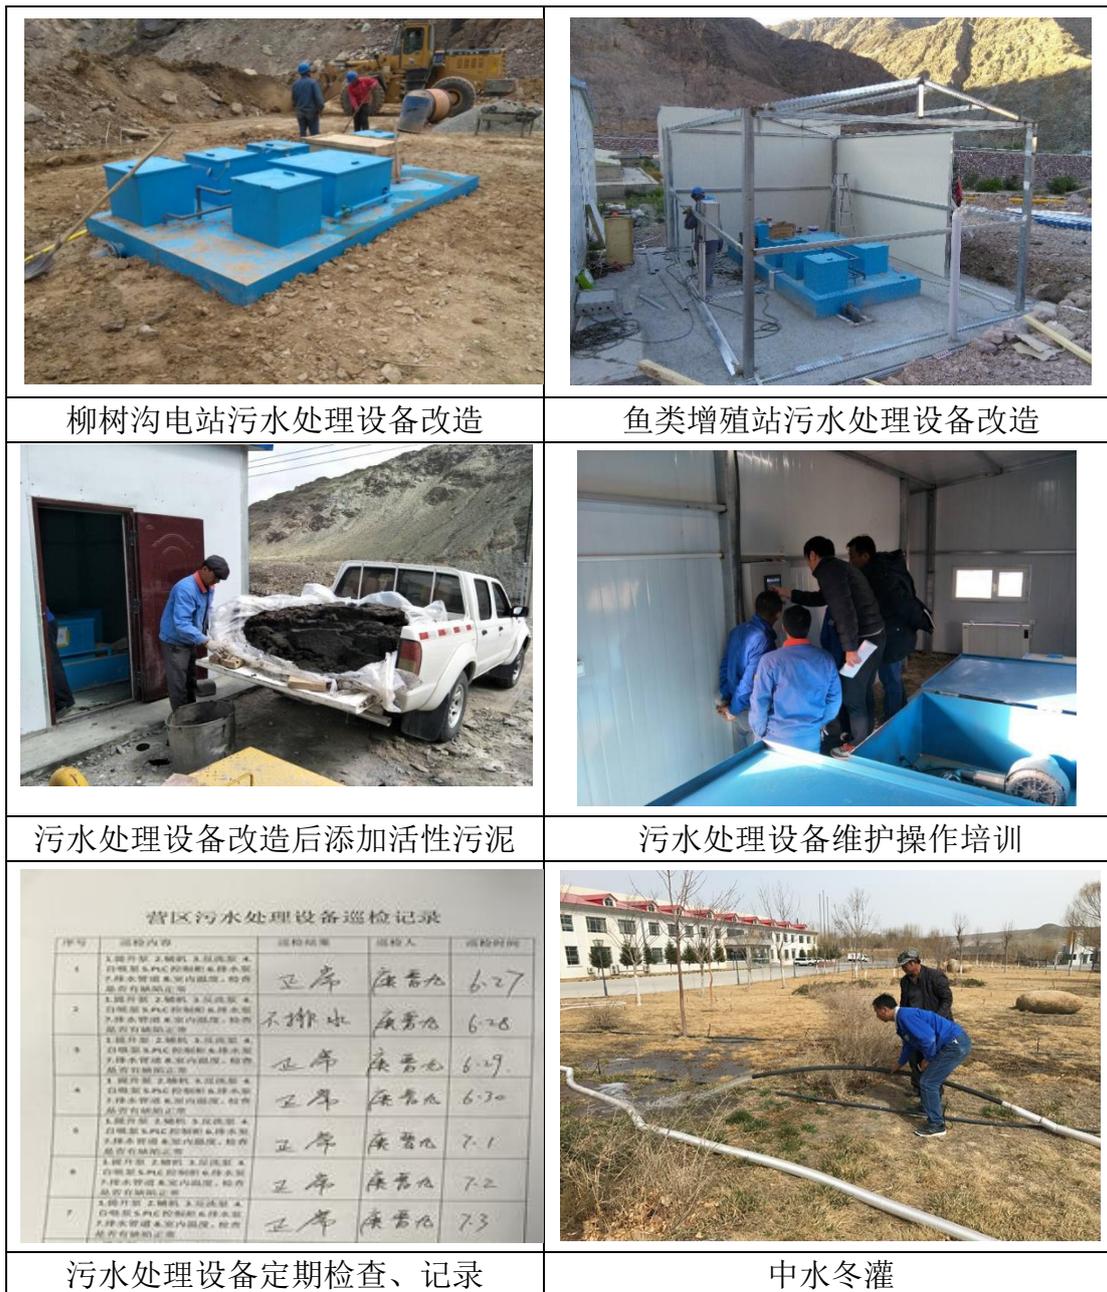
图 7.1.1 柳树沟电站污水处理设备改造

柳树沟水电站与察汗乌苏水电站共用办公生活区，运行期生活污水经处理后排入储水池，定期抽取用于绿化。办公生活区及厂房屋原污水处理设备于2012年前后建成并投入使用，办公生活区采用DCW-F-2污水处理设备，处理量为2m³/h；发电厂房采用DCW-F-0.5污水处理设备，处理量为0.5m³/h。该类型设备处理技术落后，运行保证率低，2018~2019年开都河公司进行环保设施改造，生活污水全部升级为AO式污水处理设备，见图7.1.1。并定期对中水进行外委监测，确保水质达标。

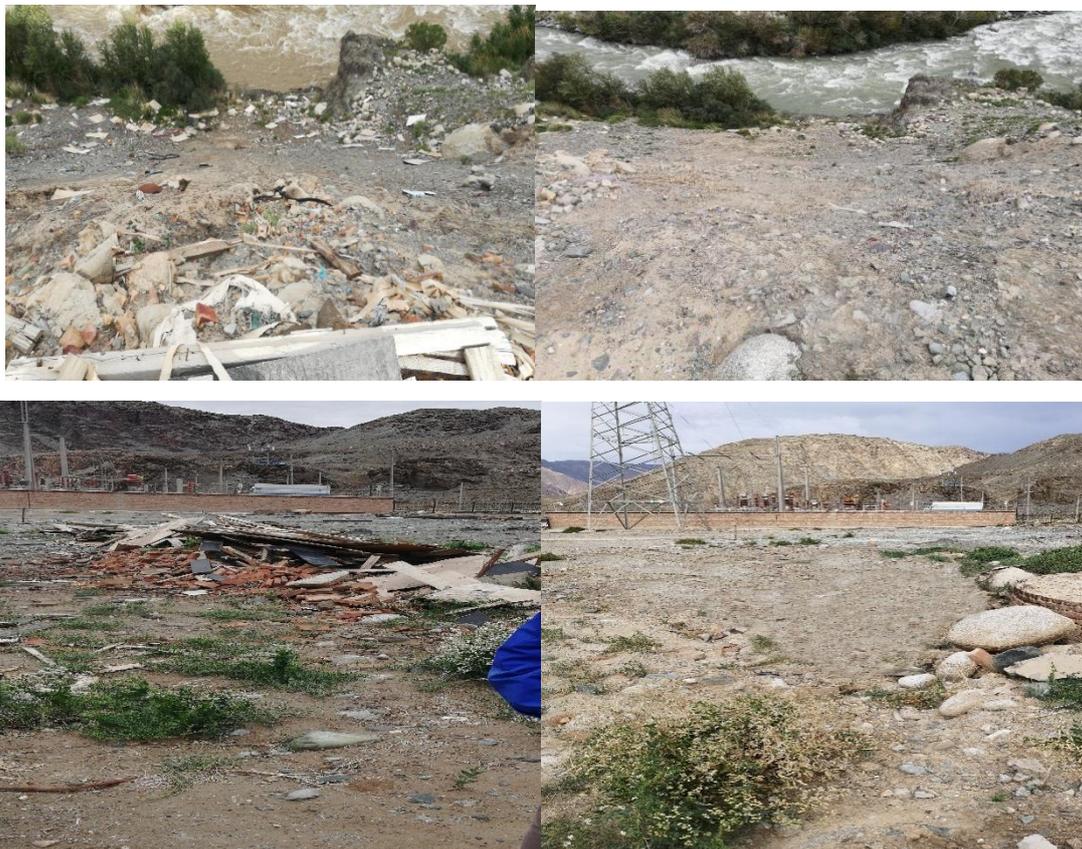
图 7.4.1 施工期建筑垃圾清理整治前后

据调查，施工期工程建设中产生的弃土弃方首先用于工程自身土石方平衡，剩余弃土石方全部堆放在弃渣场，工程完工后渣场均进行了压实平整、覆盖腐殖土，并播撒草籽进行自然恢复；施工生活垃圾拉运至当地环保部门认可地点进行填埋处置。调查期间未发现弃土方乱堆乱放的现象。

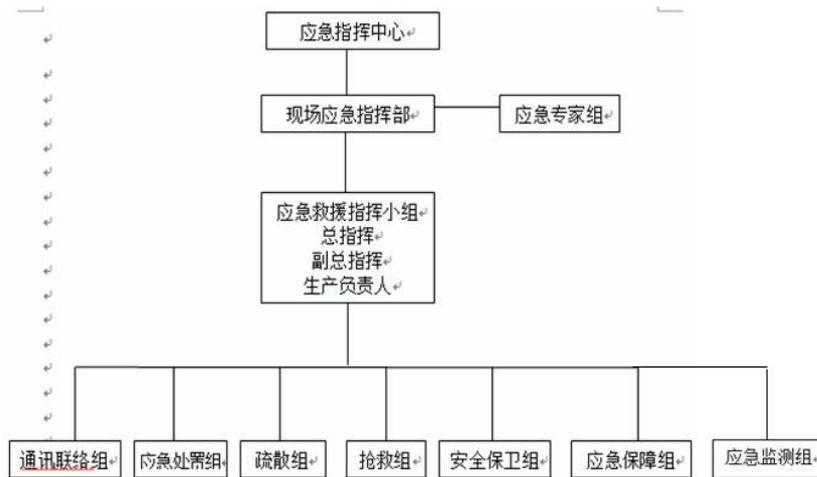
图 8.3.1 新疆开都河柳树沟水电站工程应急救援组织机构图

依据突发环境事件危害程度的级别，设置分级应急救援的组织机构。由通讯联络组、应急处置组、疏散组、抢救组、安全保卫组、应急保障组和应急监测组 7 个应急救援组构成。应急救援组织机构图见图 8.3.1。
