# 鲁克沁采油厂东一区产能建设工程 竣工环境保护验收调查报告

委托单位：中国石油天然气股份有限公司

吐哈油田分公司鲁克沁采油厂

调查单位：南京国环科技股份有限公司

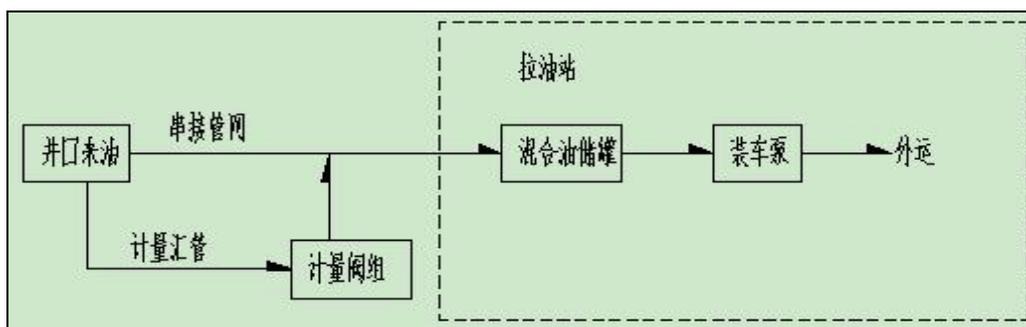
图 2.5-1 油气集输工艺流程图

各钻井平台油井通过单井管线串接至汇管，经过计量阀组计量后，再由汇管集输至新建拉油站，然后装车外运，拉运至鲁中联合处理站处理。集输工艺流程见图 2.5-1。

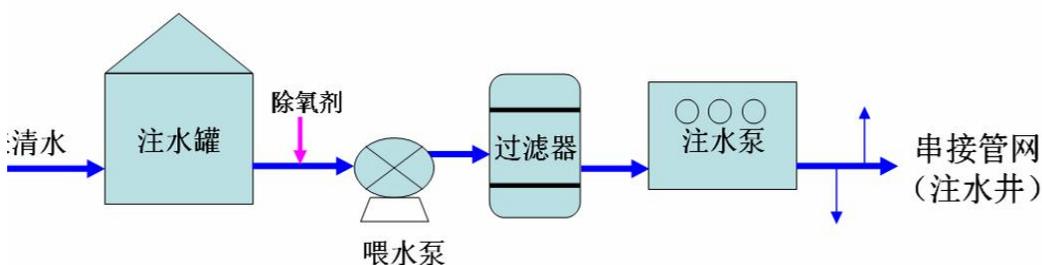
图 2.5-2 井区注水工程工艺流程图

东一区开发建设工程整体部署 14 口注水井（新钻 12 口注水井，利用原有 2 口老井）。在东一区拉油站合建注水站 1 座，注水规模\*\*m<sup>3</sup>/d。设注水泵房 1 座，安装注水泵 3 台。配套建设清水过滤和化学除氧加药系统。注水管网采用串接方式将高压水供至各注水井。注水工艺流程见图 2.5-2。

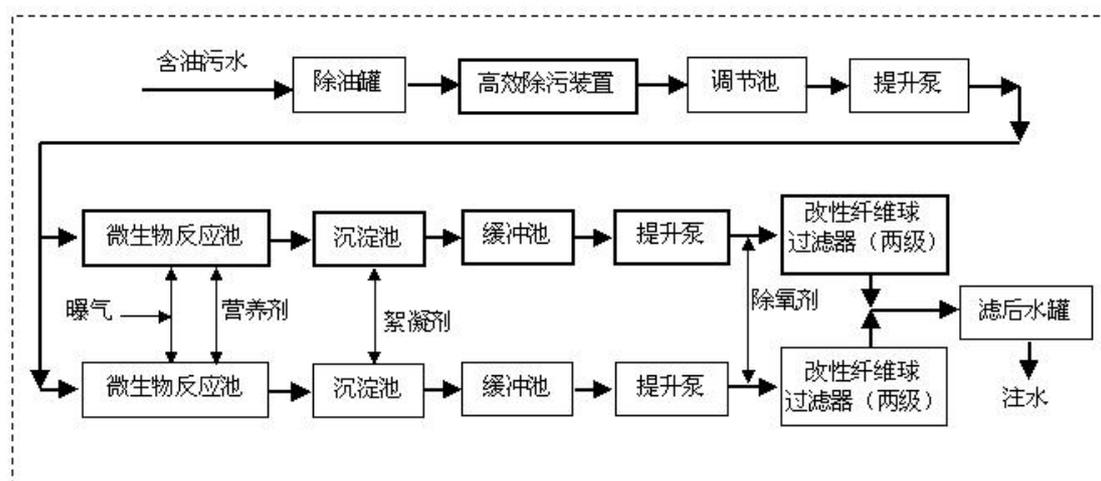
图 2.8-1 鲁中联合站污水处理流程框图

鲁中联合站污水处理装置采用“生化微生物除油+两级过滤”流程，2008年初次建成，设计处理规模为\*\*m<sup>3</sup>/d，2012年在联合站东侧扩建了1套\*\*m<sup>3</sup>/d污水处理装置，结合原有污水处理装置新增了DAF高效除污装置两套，建成后总处理能力为\*\*m<sup>3</sup>/d。目前实际处理水量为\*\*m<sup>3</sup>/d左右。可满足本项目含油废水的

处理要求。污水处理工艺流程见图 2.8-1。

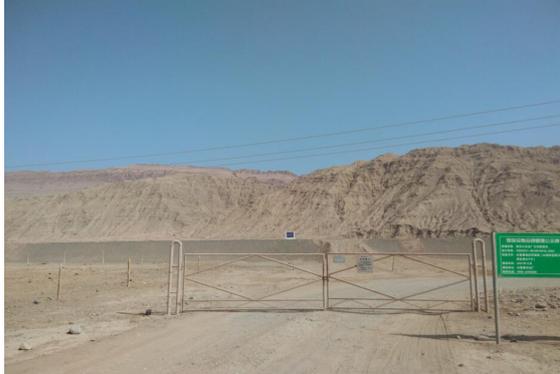
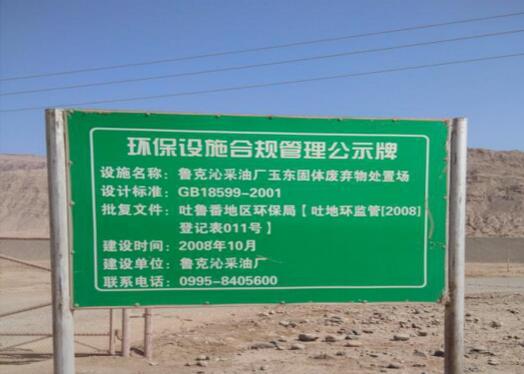
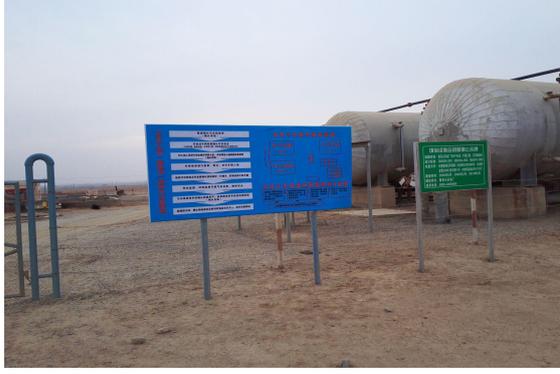
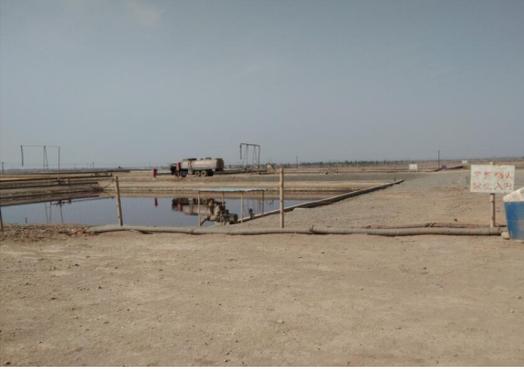
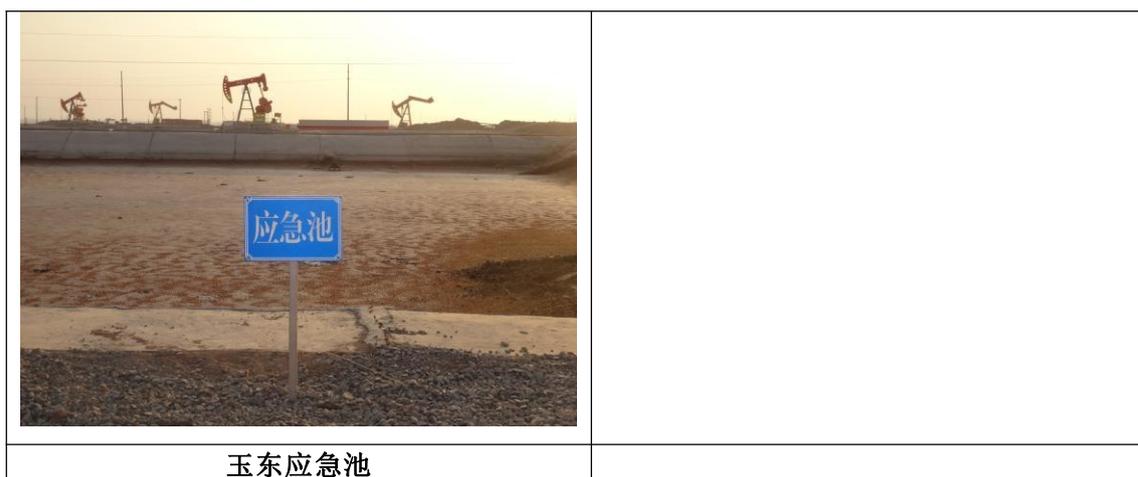
图2.8-3 玉东废渣场、干化池、应急池

根据鲁克沁采油厂产能建设发展要求，在玉东干化池南侧新建\*\*m<sup>3</sup> 废液池 2 座，长 55m、宽 50m、深 3.5m，池底及池壁防渗采用混凝土面层、无纺土工布、\*\*mm 厚 HDPE 防渗膜，新建废液池和原废液池之间用 DN200 复合管连通。新建 100m<sup>3</sup> 钢筋混凝土隔油池，长 9m、宽 8m、深 2m，池底及池壁采用 C30 防水钢筋混凝土浇筑，废液池四周设 1.5m 高铁刺围墙。

新建废液池于 2014 年 10 月投入运行，设计容积为\*\*m<sup>3</sup>，目前实际使用容积为\*\*m<sup>3</sup>，能够接纳本项目的修井废液。

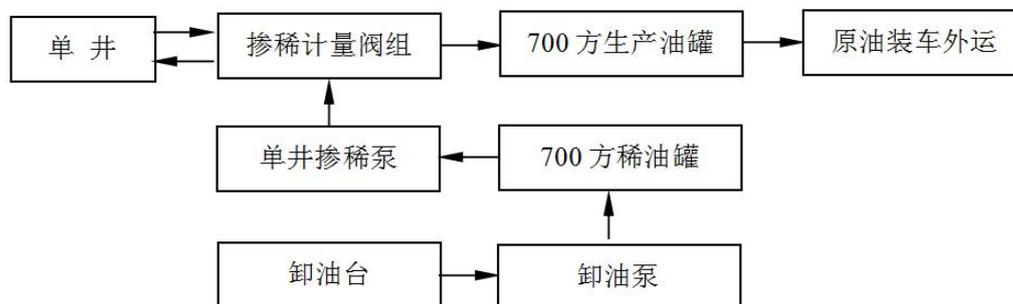
图2.8-4 东一区拉油站工艺流程图

鲁克沁采油厂东一区拉油站，位于鲁克沁油田英也尔区块，距鲁克沁采油厂办公区约\*\*公里，由吐哈油田勘察设计院负责设计，吐哈油田建设有限责任公司承建。该站于2015年6月动工建设，2016年5月建成。设计年储输混合液能力\*\*万方，其中年储输稠油能力\*\*万吨，稀油\*\*万吨；日注水能力\*\*方/天，拉油站工艺流程见图2.8-4。

**混油流程：**单井来液进站外掺稀计量阀组倒井计量，通过生产汇管进入东一区站混油储罐缓冲，通过原油装车泵、装车栈桥装车外运。

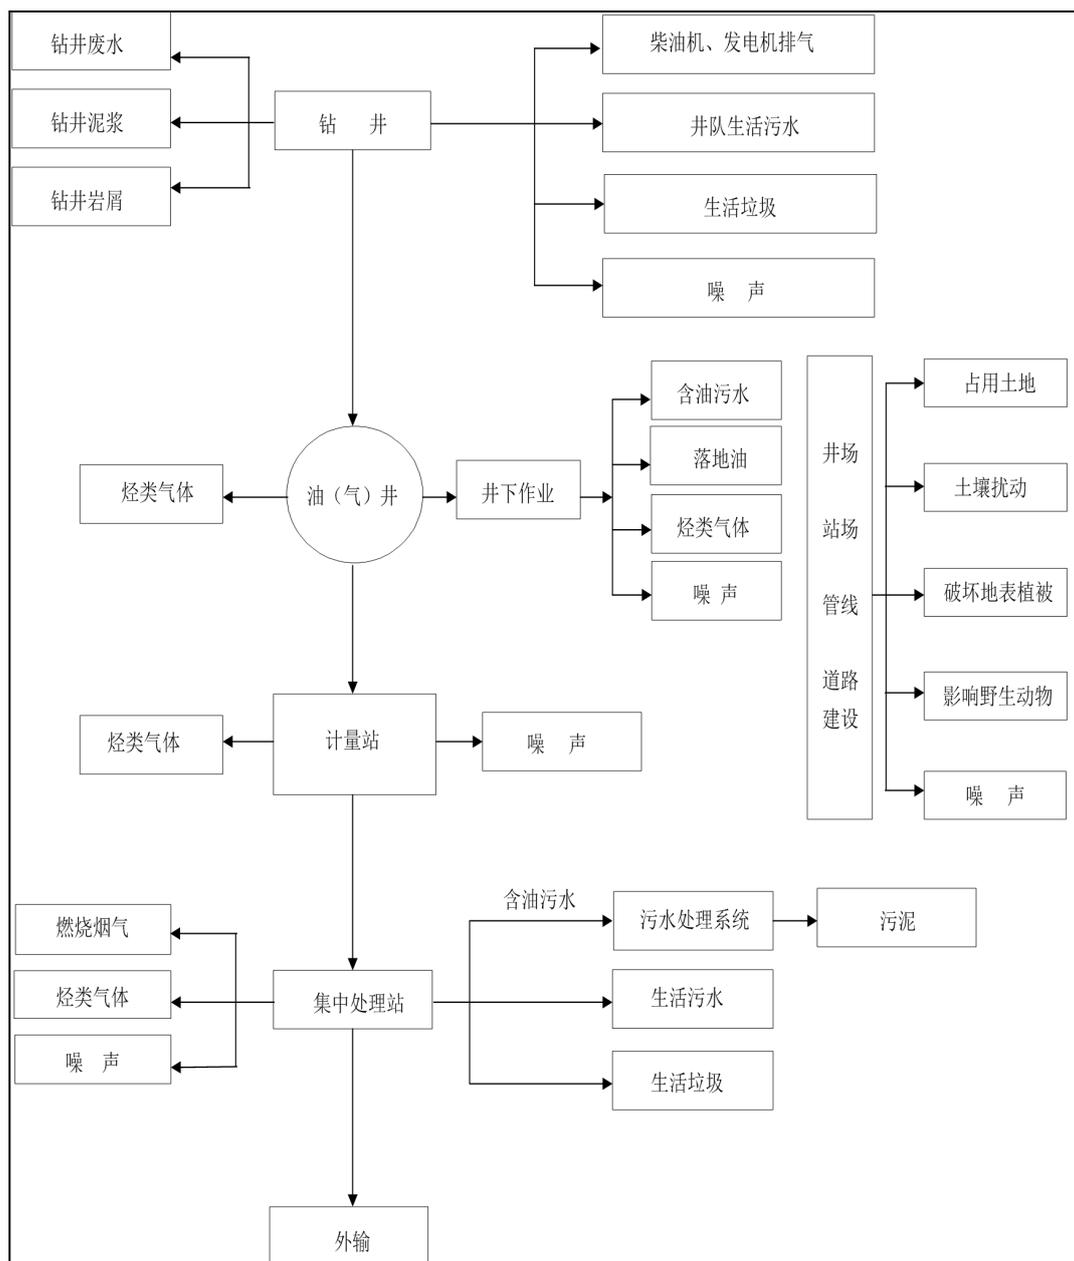
图 2.9-1 工艺流程及产污环节图

生产运行期的大气污染源主要是采油井和油气集输过程中的烃类挥发；废水主要包括井下作业废水和原油采出水；固体废物主要来自油田开采产生的油泥（砂）和落地原油；噪声污染源主要包括：单井和联合站中各类机泵等。

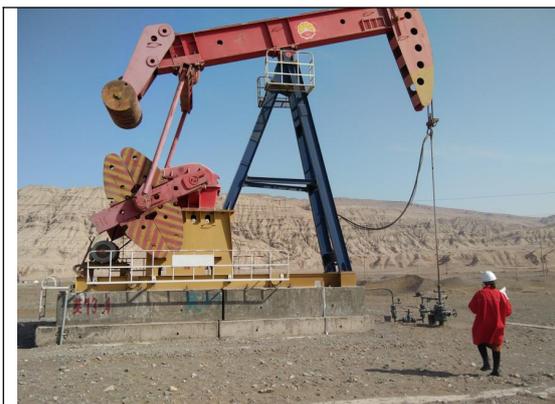
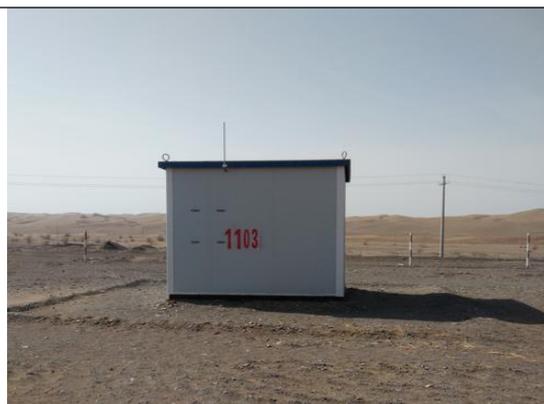
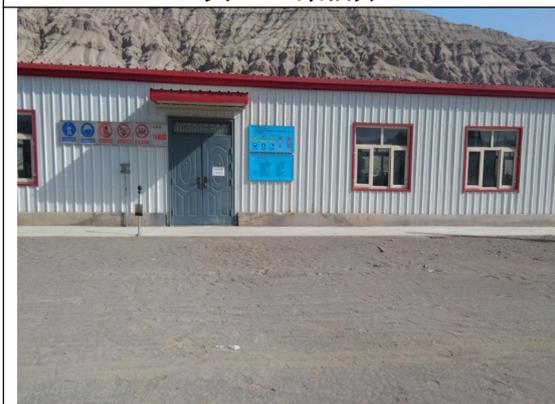
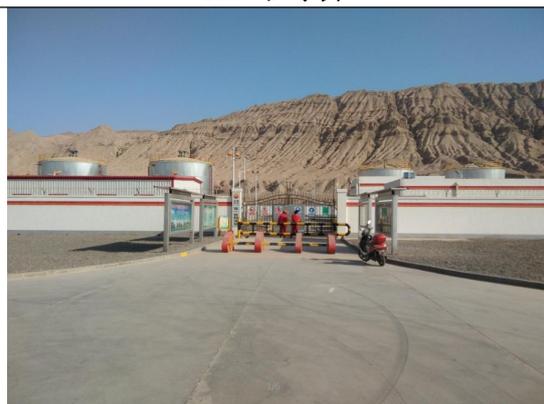
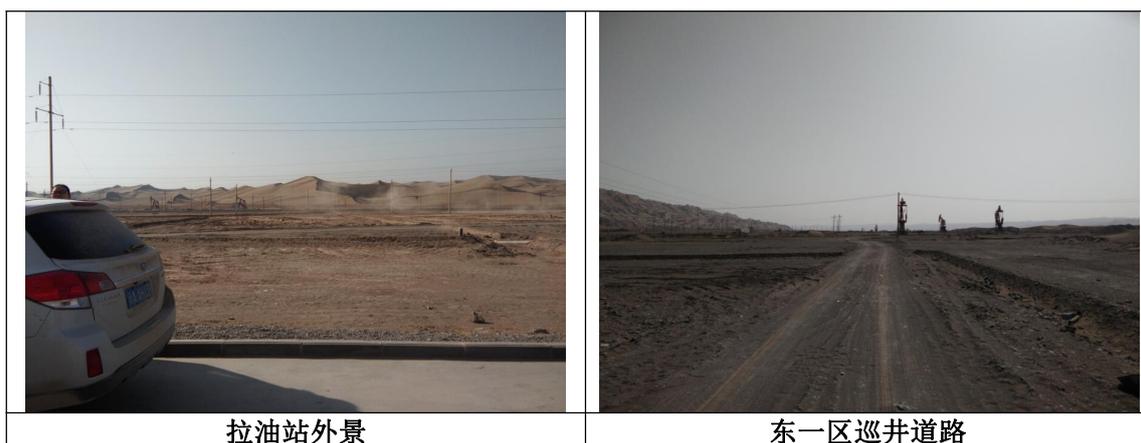
图 4.2-1 生态保护措施图

通过现场调查结果来看，本工程的生态保护措施均得到了落实。各类临时占地均已平整，项目区域内的生态环境未出现恶化，并且在部分区域已恢复原有生境。

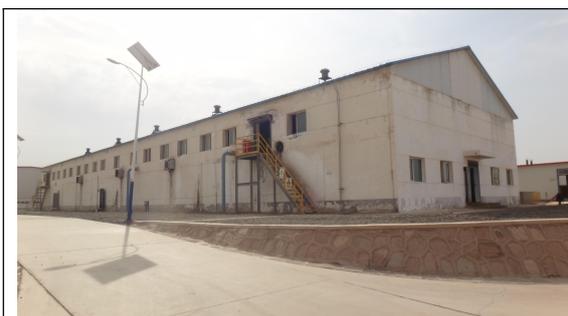
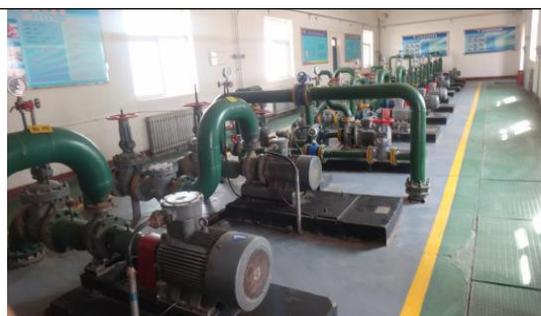
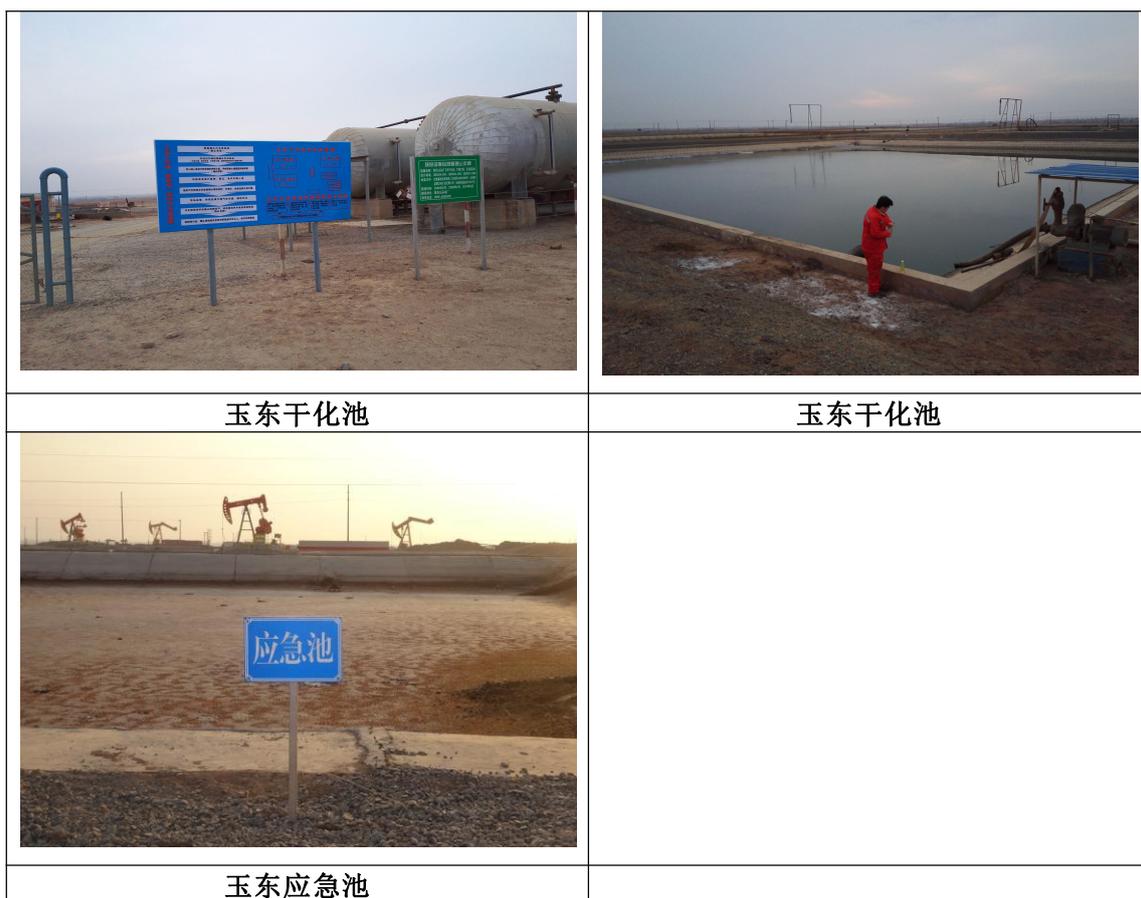
图 4.2-2 运行期废水治理措施

现场调查结果表明，本工程的水污染防治措施大部分得以落实，钻井废水、作业废水、采油废水的处理和利用率达到 100%。
