建设项目名称	格尔木至库尔勒线扩能改造工程（新疆段）		
建设单位名称	中国铁路乌鲁木齐局集团有限公司库尔勒铁路建设指挥部		
建设项目性质	新建 <input type="checkbox"/> 改扩建 <input checked="" type="checkbox"/> 技改 <input type="checkbox"/> 迁建 <input type="checkbox"/> 其他 <input type="checkbox"/>		
建设地点	巴音郭楞蒙古自治州		
环境影响报告表名称	格尔木至库尔勒线扩能改造工程（新疆段）环境影响报告表		
环境影响报告表编制单位	中环联新（北京）环境保护有限公司		
初步设计单位	中铁第一勘察设计院集团有限公司		
环评审批部门	新疆巴音郭勒蒙古自治州生态环境局	审批文号及时间	巴环评价函（2023）48号
初步设计审批部门	/	审批文号及时间	/
环境保护设施设计单位	中铁第一勘察设计院集团有限公司	环境保护设施施工单位	中铁十五局集团有限公司 S1 标，中铁二十一局集团公司 S2 标，中国中铁一局三公司 S3 标，中铁三局集团有限公司 SLLX 标，中铁建电气化局集团第一工程有限公司 SQD 标，中国铁路通信信号上海工程局集团有限公司 SRD 标项目部
验收调查单位	国康环保有限公司	调查日期	2024 年 10-11 月
设计生产规模	28 座无人值守站场、米兰站、库尔勒东站、库尔勒站信号联锁改造、若羌站改扩建、新建 35/10kV 单电源变配电所、11 座牵引变电所扩容改造工程、在琼吐尔、阿拉干新建 35/10kV 单电源变配电所、新建吐库至格库货运联络线、新建特大桥 2 座、大桥 2 座、中桥 4 座等。	建设项目开工日期	2023 年 9 月
实际生产规模	28 座无人值守站场、库尔勒东站、库尔勒站信号联锁改造、新建两	调试日期	2024 年 10-11 月

表二 建设内容执行情况

项目名称：格尔木至库尔勒线扩能改造工程(新疆段)

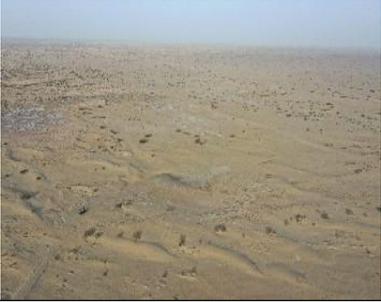
S2
17	K1021+900 右 侧 500m	未使用	/	/	S3
18	K1067+700 右 侧 500m	未使用	/	/	S3
19	K1094+000 右 侧 2100m	未使用	/	/	S3
20	K1121+800 右 侧 4300m	K1121+800 右 侧 4300m	42622.00

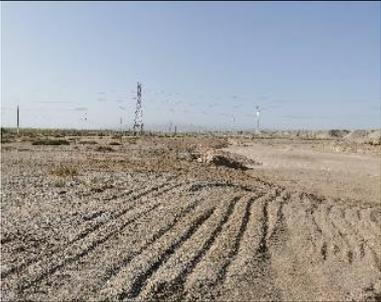
S3
21	K1138+300 右 侧 500m	未使用	/	/	S3
22	K1184+900 右 侧 1.5km	未使用	/	/	S3
23	DYK1213+800 右侧 3.3km	K1201+200 右侧 3700m	58563.20

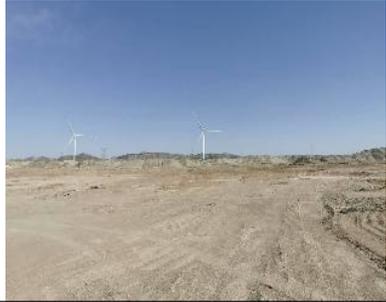
24	DYLK1216+800 右侧 5.3km	未使用	/	/	SLLX
25	南疆线 K455+900 右侧 5.5km	南疆线 K455+900 右 测 5.5km	140493.00

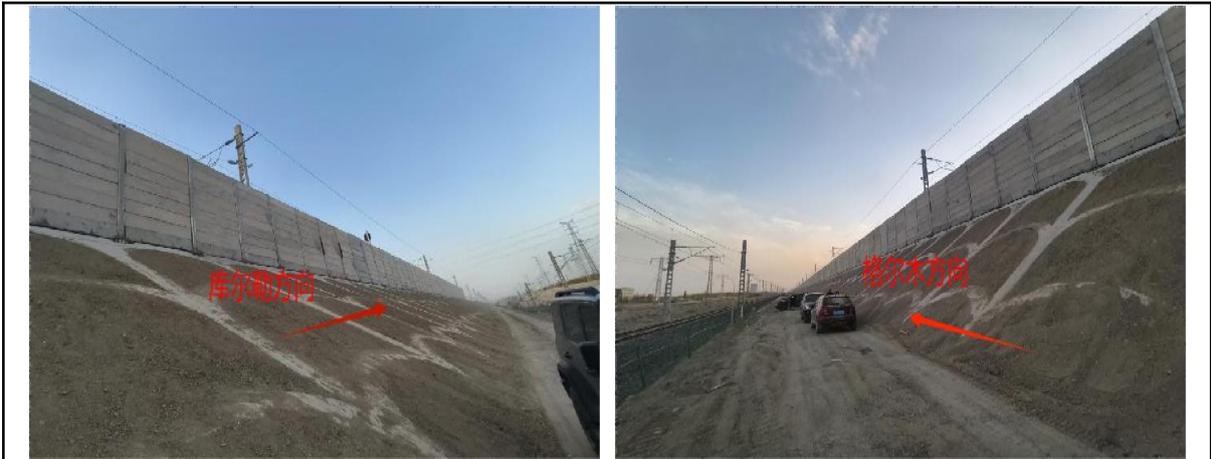
图 2 还建完工后的视屏障

根据本次调查，由于本次扩能改造工程吐库至格库货车联络线并行于格库铁路 DK1210+100~DK1211+100 东侧，为保持 4.5m 线间距（现场视屏障距格库线距离为 5.0m），受限界影响，需拆除原视屏障工程，于本次联络线东侧 DLXK1197+700~DLXK1198+700 段还建视屏障工程，屏障板材、钢立柱主材均利用既有，长度与高度与原设计保持一致。总计投资 264.37 万元。

视屏障桩基共计 334 根，累计完成 334 根，已完成视屏障还建工程施工。

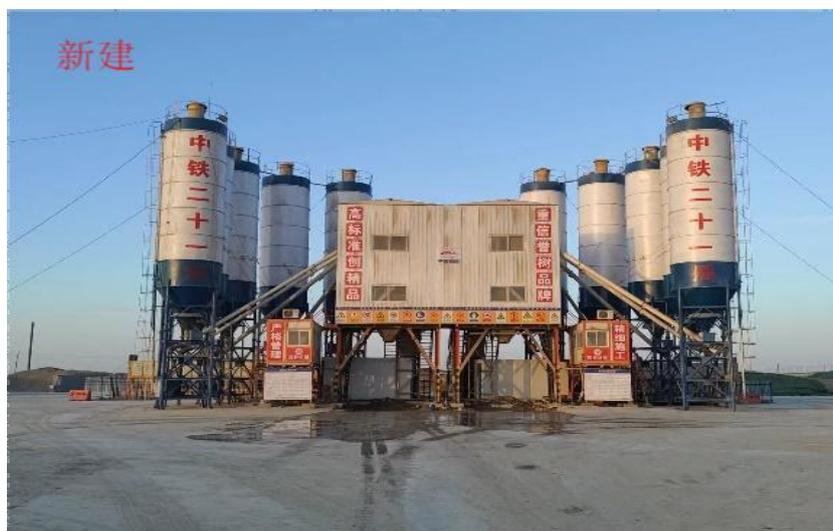
图4 台特玛湖新建拌合站

本项目在库东站租用搅拌站1处，在台特玛湖车站特大桥设置搅拌站1处（新增占地9216m<sup>2</sup>），合计2处。

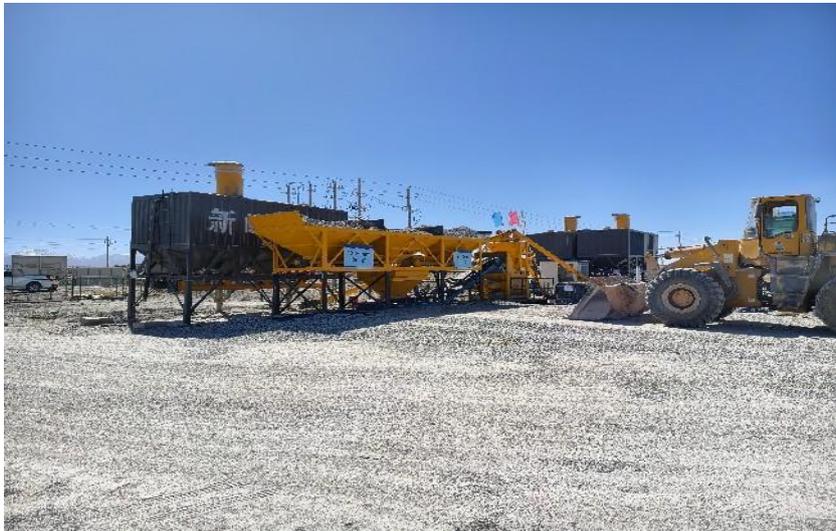
图 6 小型混凝土拌合机械

新开门站工程量较小，利用新开门站场内空地布设小型混凝土拌合机械，不设置集中大型拌合站。

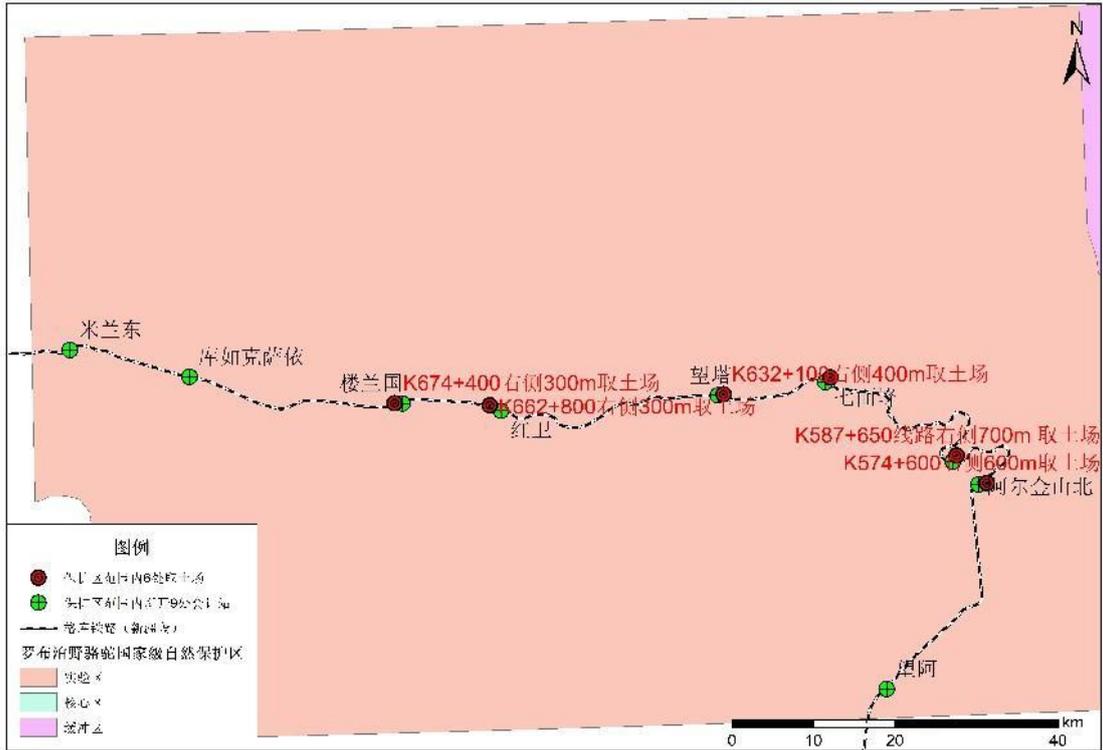
图 7 自然保护区内新开站施工组织布局

自然保护区内新开会站 9 处（详见表 3），保护区路段内分布有巡检便道，新开门站利用巡检便道作为施工便道。根据现场调查，保护区内维修便道沿铁路贯通，部分不符合要求的在维修便道基础上进行了整修，减少了新增便道。新增便道，选择无植被区域布置，施工完成后，便道恢复为原始地貌。

建设项目在保护区内没有新增占地，与环评一致。

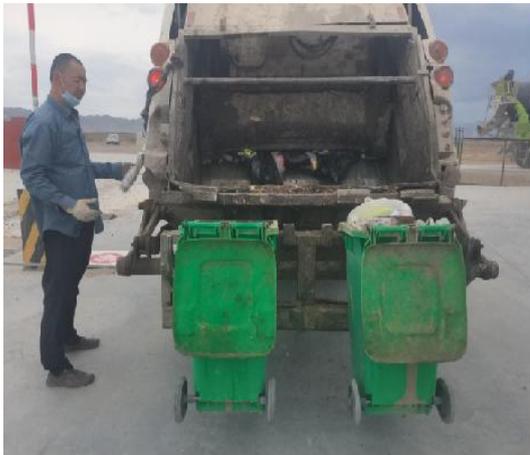
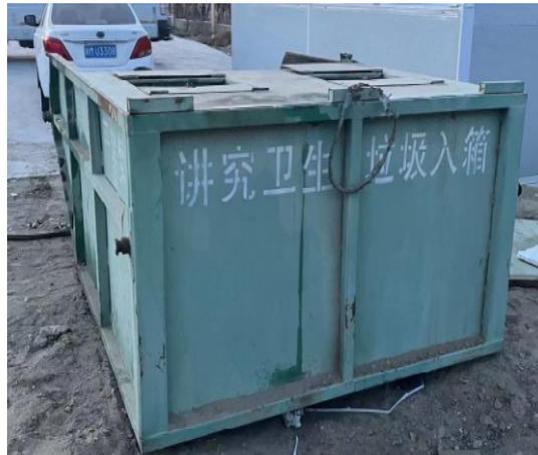
图 10 垃圾收集及清运

项目生活供水站产生生活污水可以满足《农村生活污水处理排放标准》(DB654275-2019)表2中B级标准,用于荒漠绿化。
固体废物	<p>严格落实固废污染防治措施。</p> <p>a.施工期产生的建筑垃圾和生活垃圾分类收集,施工结束后及时就近清运至沿线城镇垃圾填埋场处理,严禁随意填埋处置。</p> <p>b.运营期生活垃圾分类收集,及时就近清运至沿线城镇垃圾填埋场处理。</p>	<p>a.经现场调查,施工现场设置垃圾收集装置,分类收集后由清运单位处置,施工现场未遗留建筑垃圾和生活垃圾,施工过程中产生的生活垃圾、建筑垃圾已妥善处置。</p> <p>b.已与相关单位签订清运协议。</p>
危险废物	<p>严格落实危险废物污染防治措施。运营期沿线各新开车站(线路所)产生的废旧蓄电池等危险废物更换后,及时交有危险废物运输、处置资质的单位处理,严禁在项目区储存。危险废物的管理应严格落实《中华人民共和国固体废物污染环境防治法》等相关法律法规要求。</p>	<p>危废不在站内储存,已与有危险废物运输、处置资质的单位签署危废处理协议。</p>

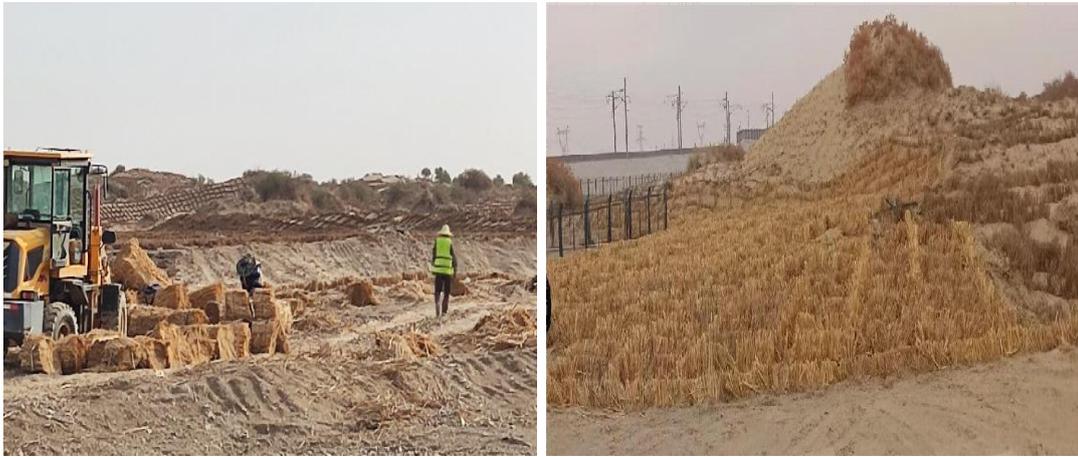
图 16 沙障施工及效果图

施工图具体措施为：尉犁县 S3 标在维马克站、大西海子站实施 1×1×0.3m 芦苇方格，实施沙障措施为 8.12hm<sup>2</sup>（81261m<sup>2</sup>）。若羌县 S2 标，在库尔干和吐格买来车站周边实施沙障工程。库尔干车站中，1×1×0.3m 芦苇方格为 182400m<sup>2</sup>、10×10×1.5m 芦苇方格为 20000m<sup>2</sup>。吐格买来车站中，1×1×0.3m 芦苇方格为 32500m<sup>2</sup>、10×10×1.5m 芦苇方格为 6000m<sup>2</sup>。实施沙障措施为 24.08 hm<sup>2</sup>（240900m<sup>2</sup>）。

沙障的护芦苇方格设计共计 32.2 hm<sup>2</sup>（322161m<sup>2</sup>）。

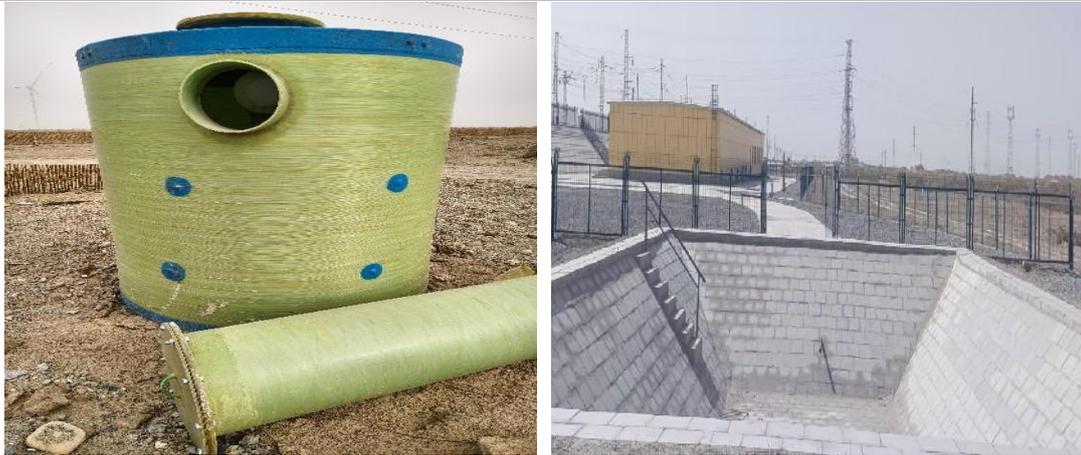
图 17 污水处理设备

本次新建生活供水站（6 个车站）产生生活污水经化粪池、隔油池、隔油沉淀池等小型构筑物预处理后集中，经地理式一体化污水处理设备处理达标后排放至新建防渗蓄水池，达到《农村生活污水处理排放标准》（DB654275-2019）表 2 中 B 级标准，用于荒漠绿化。

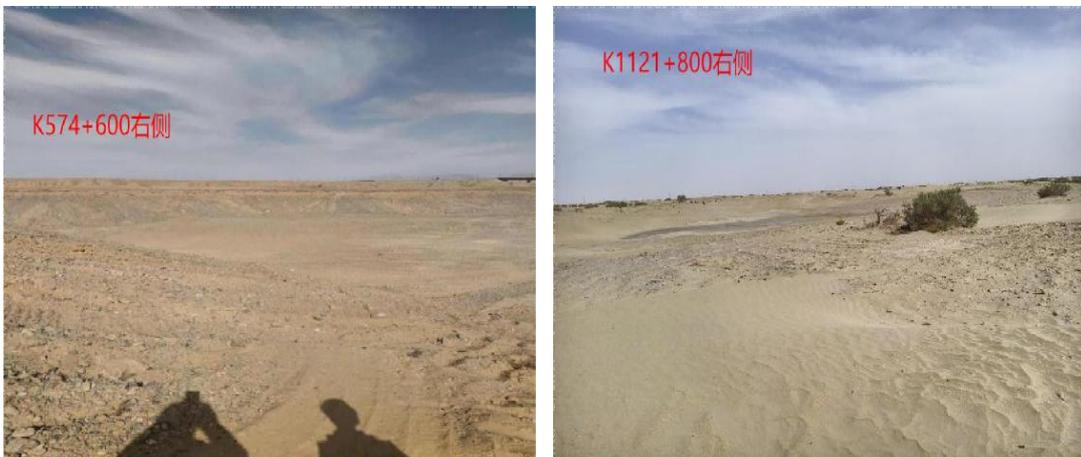
图 19 取土场恢复后照片

本工程大部分用料采取外购，导致取土场数量减少，实际共设取弃土场 14 处，占地 114.05hm<sup>2</sup>，其中 4 处取土场位于保护区内，利用既有土场，占用保护区土地 11.8hm<sup>2</sup>，全部为裸地，其中含取土场运输施工便道，现场已恢复完成。

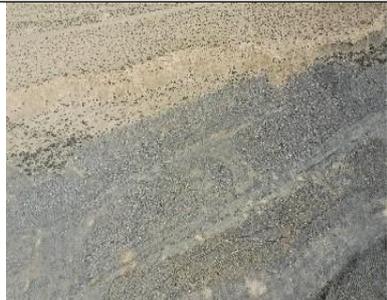
序号	环评取弃土场位置	实际取弃土场	面积(m <sup>2</sup> )	恢复情况	附图(恢复后)
1	K574+600 右侧 600m	K574+600 右侧 500m	33719.70	进行了削坡，平整、恢复等措施。

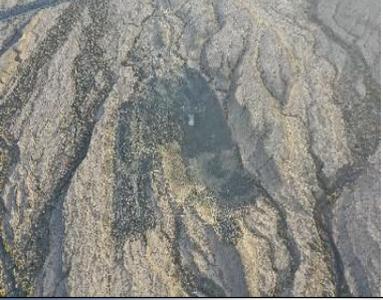
2	K587+650 线路右侧 700m	未使用	/	/	/
3	K617+800 线路右侧 800m	未使用	/	进行了削坡， 平整、恢复等 措施。	/
4	K632+100 右侧 400m	K632+200 右侧 400m	2033.80	进行了削坡， 平整、恢复等 措施。

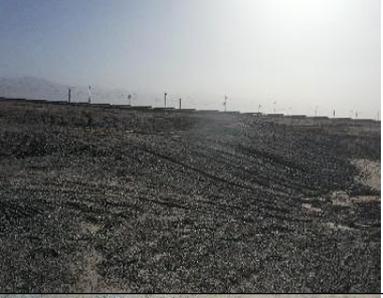
5	K662+800 右侧 300m	K662+700 右侧 400m	42324.10	进行了削坡， 平整、恢复等 措施。

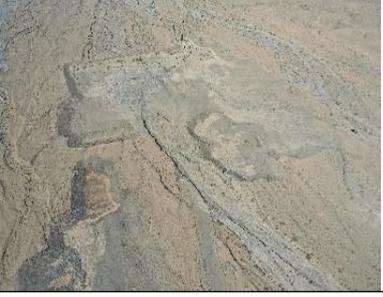
6	K674+400 右侧 300m	K674+800 右侧 300m	39924.40	进行了削坡， 平整、恢复等 措施。
