准东煤制天然气管道工程  
(芨芨湖-了墩干线)

环境影响报告书

管网集团(新疆)联合管道有限责任公司

二〇二五年三月

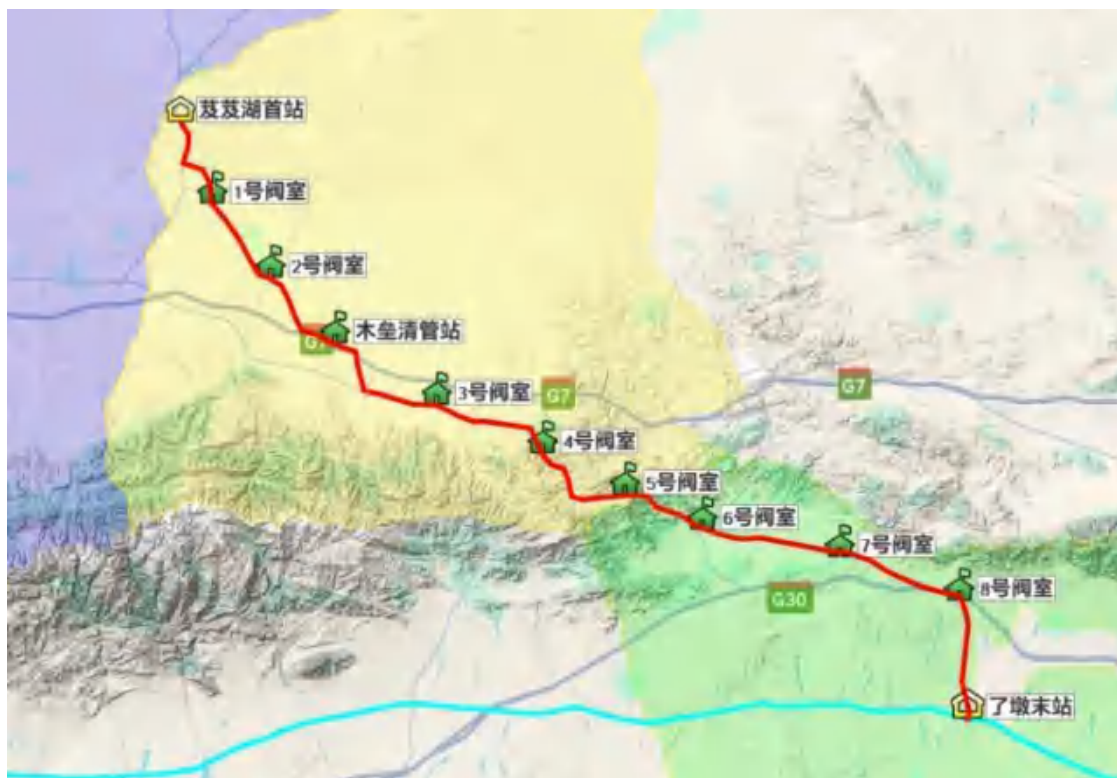
准东煤制天然气管道工程（芨芨湖-了墩干线）起于新疆维吾尔自治区准东经济技术开发区芨芨湖产业园附近的芨芨湖首站，经昌吉回族自治州木垒哈萨克自治县、哈密市伊州区，止于西气东输了墩压气站。线路途经 1 省（自治区）2 市（州）2 县（区），全长 253.55km，设计压力 12MPa，设计输量为  $60 \times 10^8 \text{Nm}^3/\text{a}$ （设计日输气能力为  $1818 \times 10^4 \text{Nm}^3/\text{d}$ ），线路用管规格为 D914mm L485M 直缝/螺旋缝埋弧焊钢管。管道沿线设置输气站场 3 座（芨芨湖首站、木垒清管站、了墩末站），线路截断阀室 8 座，均为监控阀室，其中 6#阀室为 A 类监控阀室，其余阀室均为 B 类监控阀室。管道沿线穿越高速公路 2 处，穿越高等级公路 4 处，穿越铁路 1 处，河流中型穿越 4 处，山体隧道穿越 2 处，占用国家二级公益林，占用一般耕地。线路管道外防腐采用常温型三层结构聚乙烯防腐层（3LPE），内部涂敷减阻环氧涂层。

图1.4-1 线路管道走向及站场布置

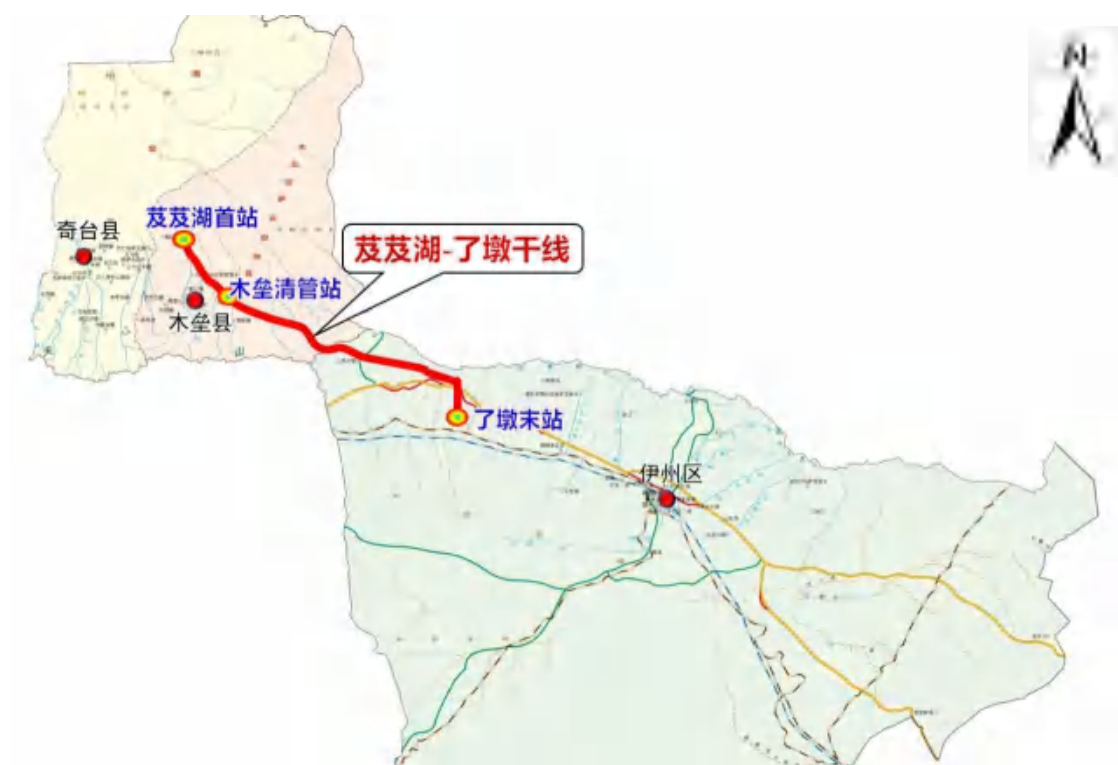
速，转向南，靠近 G335 国道，并行 G335 国道向东偏南方向敷设，穿越 S241 省道后进入大石头乡，管道在大石头乡基本沿天山山间沟谷敷设，线路走向基本为先向东南后向东，在木垒县和哈密市伊州区交界处分 2 次隧道穿越天山山体，进入伊州区七角井镇后，沿天山山间沟谷敷设七角井镇镇区，向东偏南穿越 S238 省道并行 X092 县道敷设，至县道与连霍高速交叉处，向南穿越连霍高速，并行连霍高速向东敷设，约 8km 后折向南敷设，在戈壁滩上敷设约 28km 后到达了墩末站。线路全长约 253.55km，设置芨芨湖首站、木垒清管站、了墩末站及 8 座阀室。管道沿线穿越高速公路 2 处，穿越高等级公路 4 处，穿越铁路 1 处，河流中型穿越 4 处，山体隧道穿越 2 处。管道工程线路总体走向图见图 3.4-1。

图 3.4-1 管道工程线路总体走向图

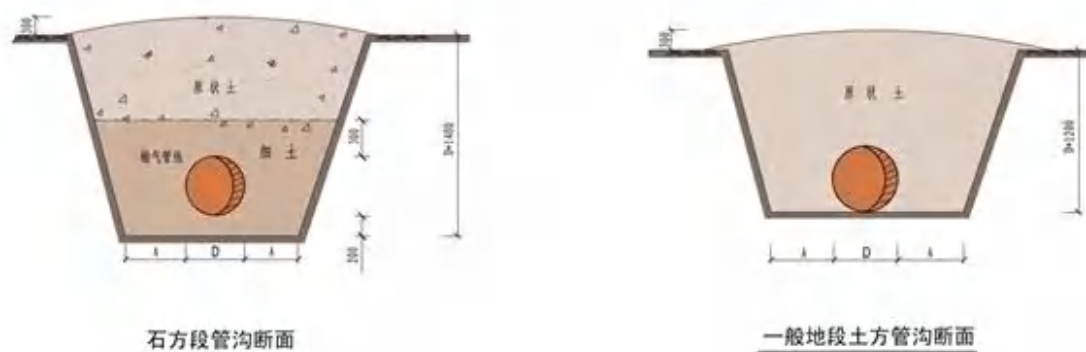
光缆线路与管道同沟敷设，与管顶平齐，与管道间距不小于 0.3m。本工程部分光缆线路位于寒冷地区，光缆线路敷设位置应在该地区冻土层深度以下。建议统筹安排好施工季节，在光缆吹放和光纤熔接中注意环境温度需满足施工要求，注意光缆储存温度满足产品性能要求，以确保验收合格。

图 3.4-2 不同地段管沟断面示意

开挖管沟是施工期对生态环境构成影响的最主要活动。本管道主要采用沟埋方式敷设，施工中整个施工作业带范围内的土壤和植被都会受到扰动或破坏，尤其是在开挖管沟约 5m 的范围内，植被破坏严重；开挖管沟造成的土体扰动将使土壤的结构、组成及理化特性等发生变化，进而影响土壤的侵蚀状况、植被的恢复、农作物的生长发育等。不同地段管沟断面示意图 4.1-2。

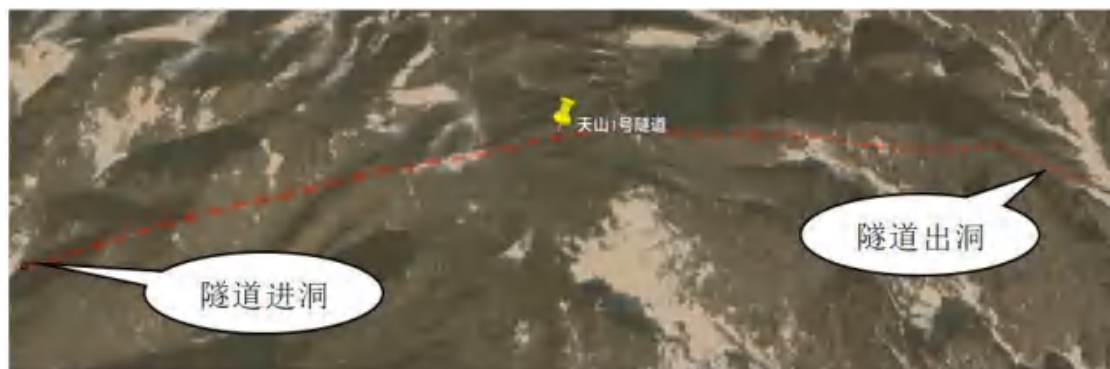
图 3.7-1 天山 1#隧道位置图

隧道进洞口位于山体东侧自然斜坡坡脚处，山体整体地形较陡，局部山体陡峭，洞口坡向 277°，坡度约 35°。进口附近自然边坡较稳定。隧道出口位于山体西北侧自然斜坡上，山体整体地形较缓，平均坡度约 30°，洞口坡向 140°，坡度约 25°，围岩为中等风化硅质板岩，节理裂隙般发育，岩体较破碎~较完整，

呈裂隙块状~中厚层状结构，岩质较坚硬。出口自然边坡较稳定。隧道位置图见图 3.7-1。

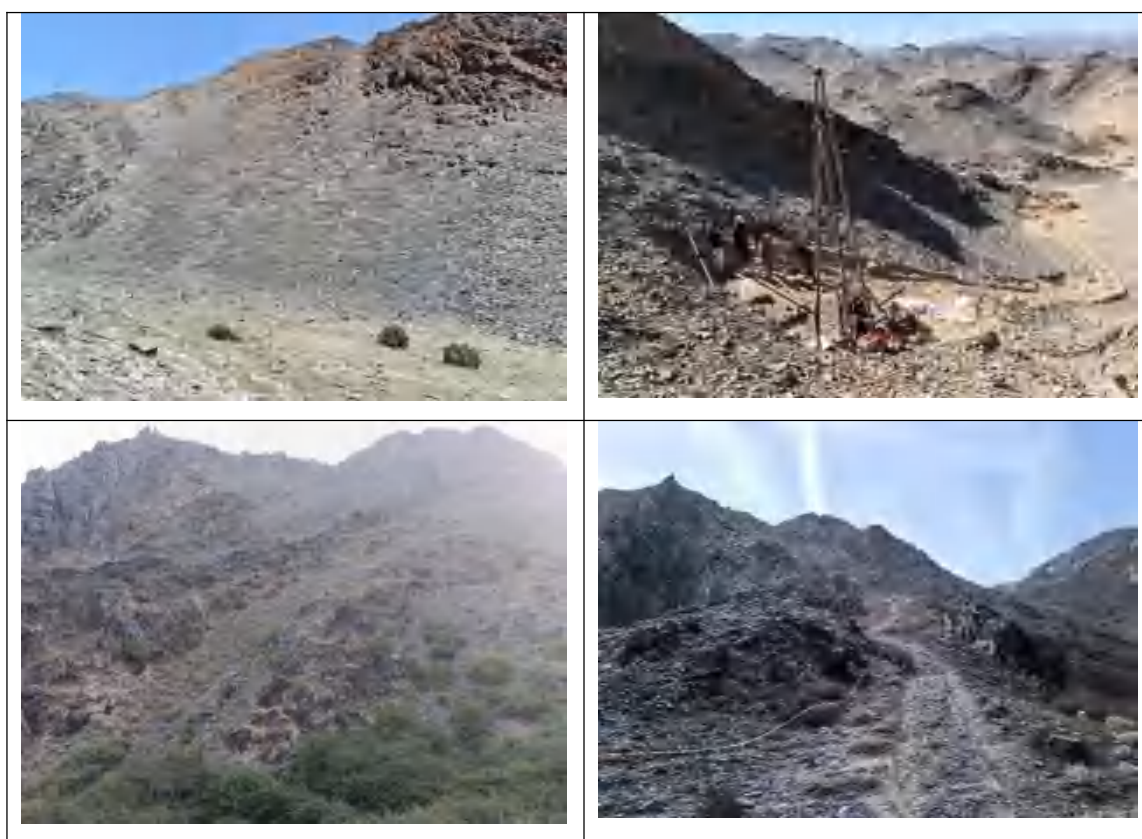
图 3.7-2 天山 1#隧道进洞口地貌特征

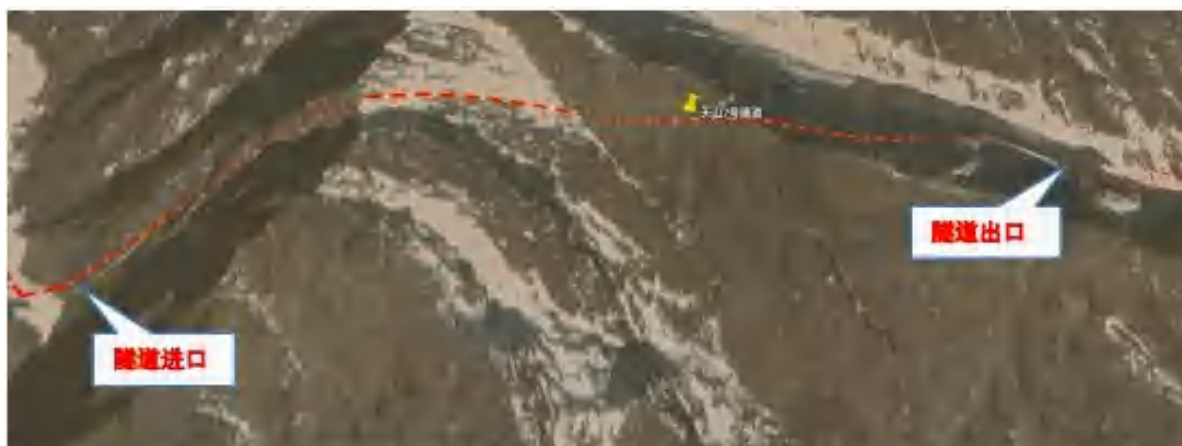
图 3.7-3 天山 2# 隧道位置图

隧道进洞口位于山体陡崖下部，坡度约 65°，山体整体地形较陡，局部山体陡峭；围岩为第四系崩坡积碎石土、全~中等风化硅质板岩，其中崩坡积碎石土为浅黄色~黄褐色，主要包含碎石、块石、粉土。全~中等风化硅质板岩：浅色，节理裂隙发育，节理倾角 72~85°，多呈散体状~碎裂结构，岩体极破碎~破碎，进洞口附近植被覆盖较少，自然边坡整体较稳定，局部易发生崩塌。隧道出洞口位于陡斜坡下部，坡度约 75°，山体整体地形较陡，局部山体陡峭。出口处植被覆盖较少，主要为低矮灌木及骆驼刺等，自然边坡较稳定。隧道位置图见图 3.7-3。

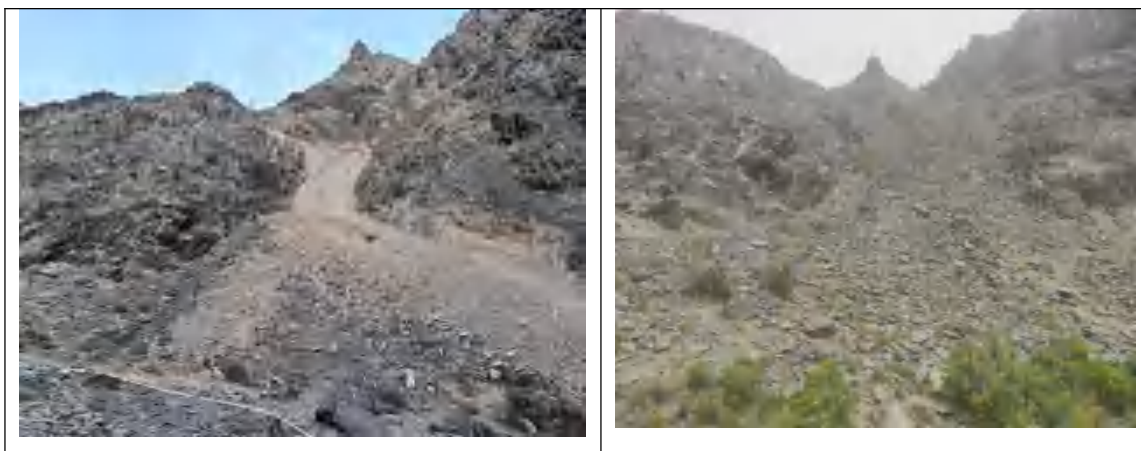
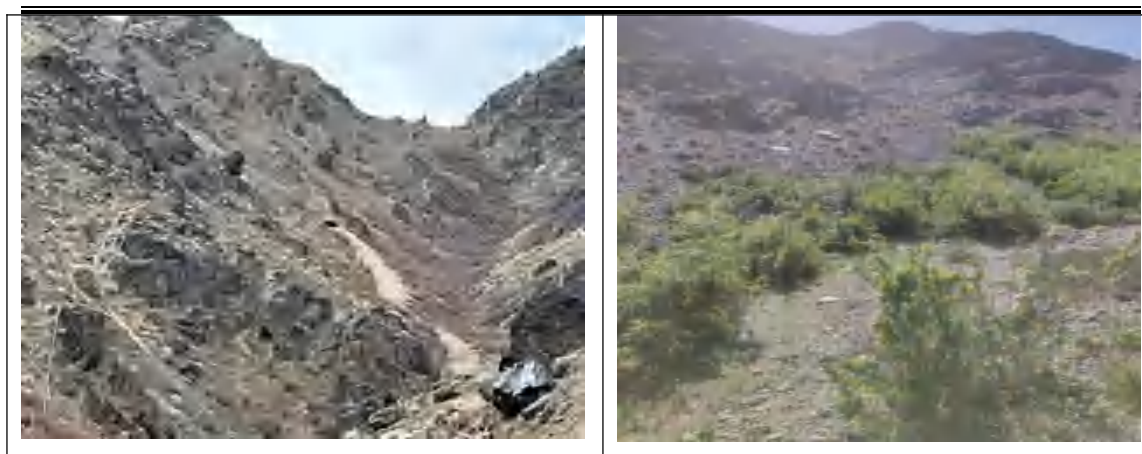
图 3.7-4 天山 2#隧道进口地貌特征

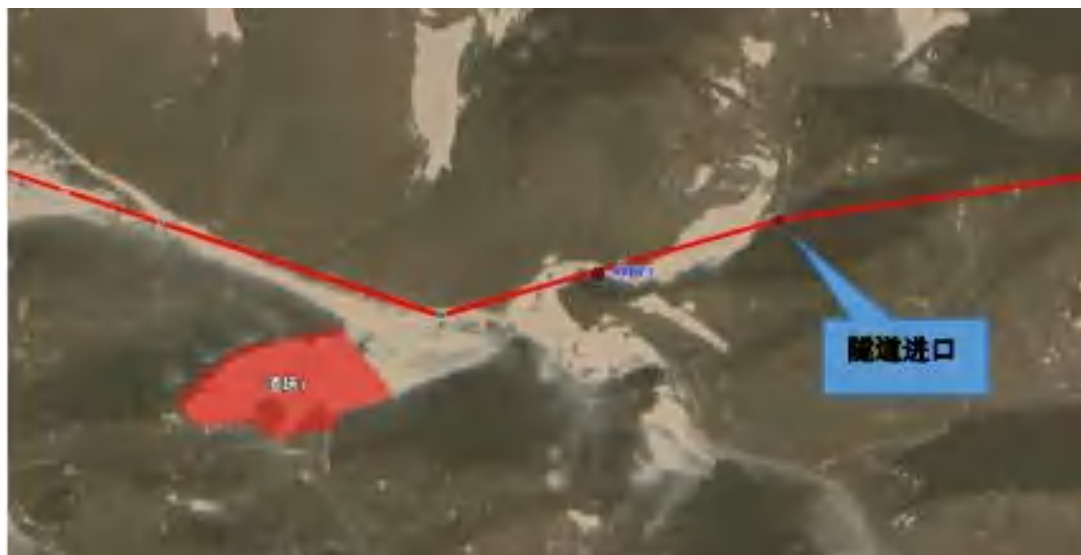
天山 1# 300m 处一沟谷位置，渣场面积 4200m<sup>2</sup>，弃渣运距 1km 进行考虑，渣场一侧设置挡渣墙，四周设置排水沟，弃渣量为 15831m<sup>3</sup>，弃渣堆放高度为 3.7m（全部弃渣堆放时），实际本项目弃渣边堆放边进行外运敷设进场道路，因此弃渣场的容积合理。

图3.7-5天山 1#隧道进口渣场位置示意图

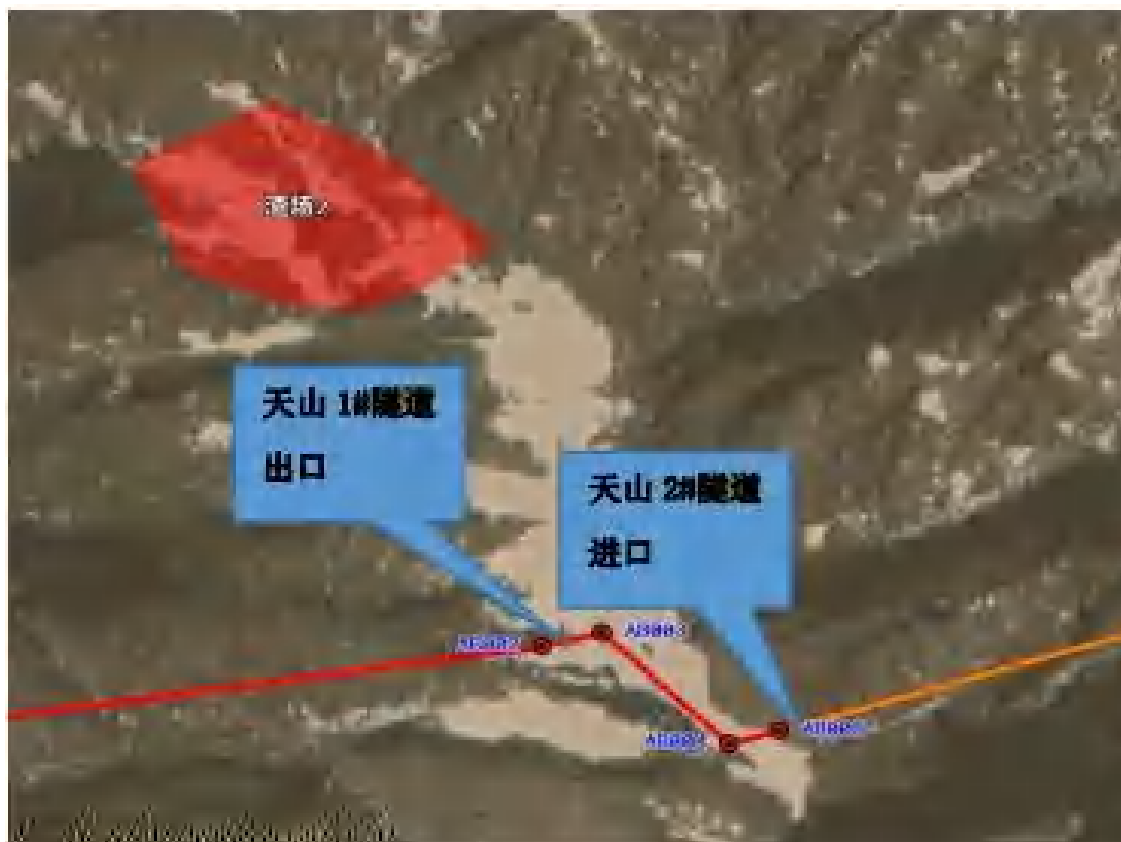
天山 1#隧道出口与天山 2#隧道进口共用渣场位于隧道北侧 300m 处一沟谷位置，渣场面积 4500 m<sup>2</sup>，弃渣运距 1km 进行考虑，渣场外侧设置挡渣墙，四周设置排水沟，弃渣量为 15831m<sup>3</sup>，弃渣堆放高度为 3.5m（全部弃渣堆放

图3.7-6天山 1#隧道出口与天山 2#隧道进口渣场位置示意图

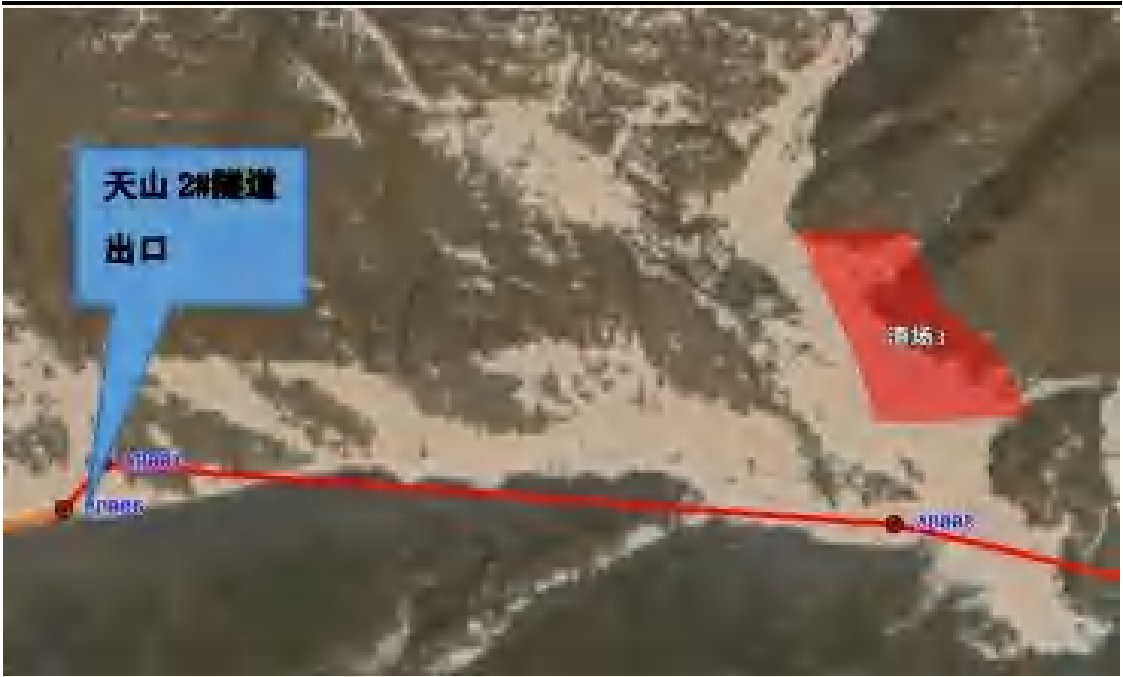
天山 2#隧道出口渣场位于隧道出口 500m 处一山脚位置，渣场面积 4900 m<sup>2</sup>，弃渣运距 1km 进行考虑，渣场外侧设置挡渣墙，四周设置排水沟，弃渣量为 26706m<sup>3</sup>，弃渣堆放高度为 5.4m（全部弃渣堆放时），实际本项目弃渣边堆放边进行外运敷设进场道路，因此弃渣场的容积合理。

图3.7-7天山 2#隧道出口渣场位置示意图

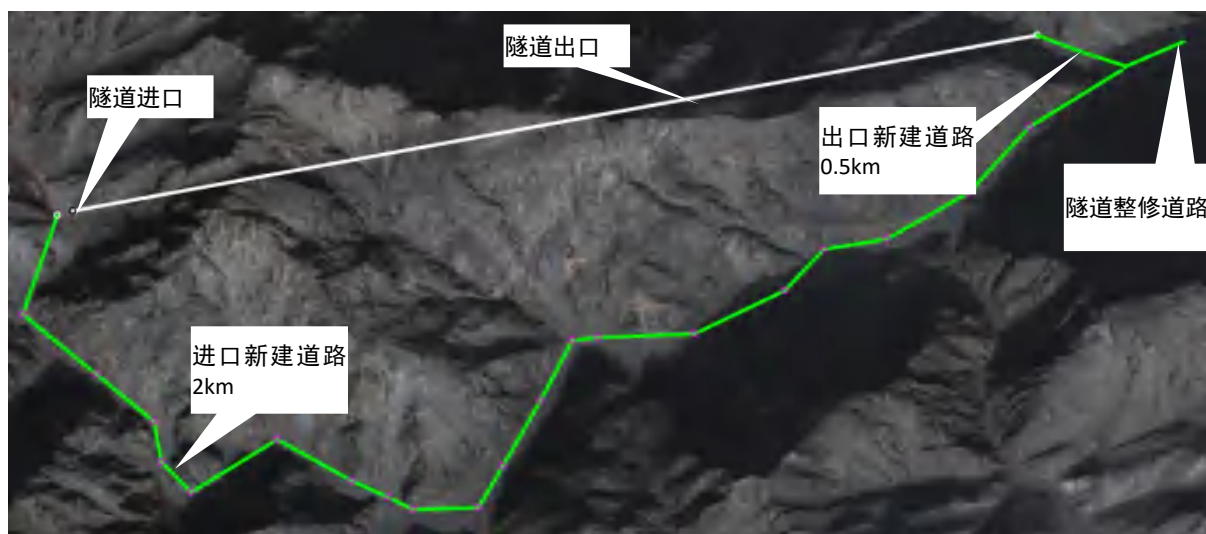
图 4.1-3 隧道新建施工便道示意图

施工便道的建设是管道和站场施工期间对生态环境产生影响的主要活动之一。该过程常会破坏表层土的土壤结构和理化性质、毁坏大量的植被和破坏动物的生存环境等，进而形成大量的生物斑痕。因此，施工过程中要尽量充分利用现有道路(包含乡村路)，对于无乡村道路至管线位置的部分地段如平原地带和丘陵地带可以在适当位置临时修筑一定长度的施工便道来满足施工要求。本工程共设置施工便道 84.2km，其中新建施工便道 70.06km，整修便道 14.18km，不设置伴行道路。隧道新建施工便道长度 2.5km，整修施工便道 15km，具体布设见下图。

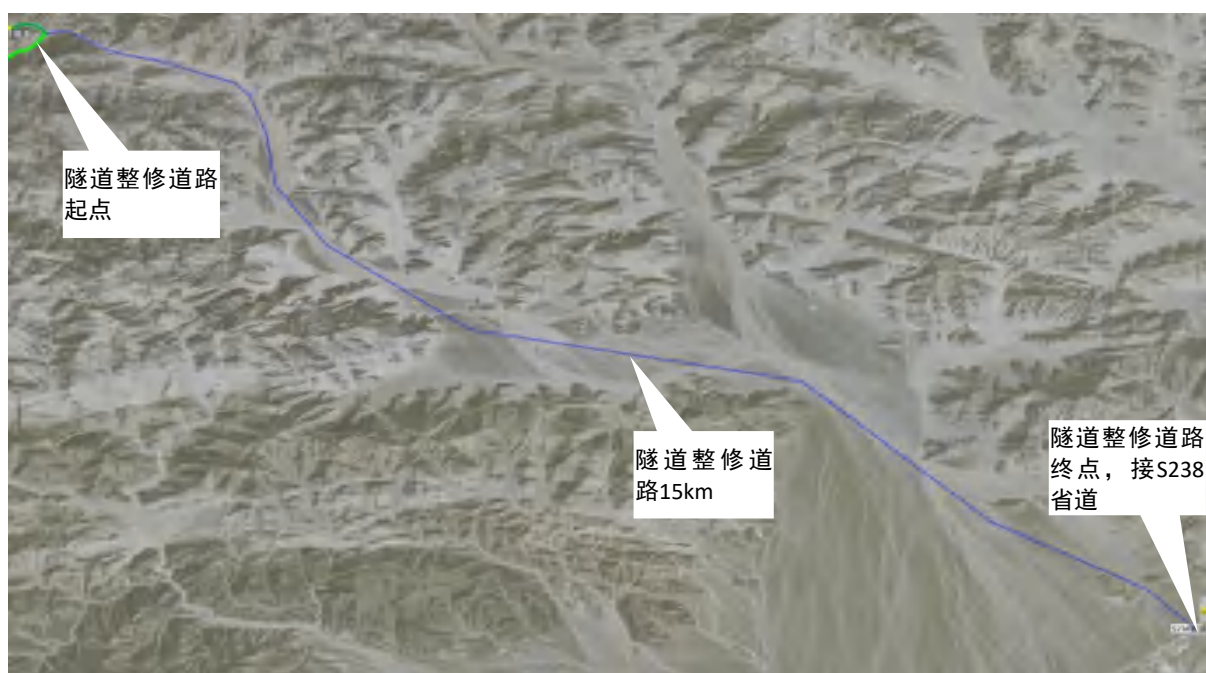
图 4.1-4 隧道整修施工便道示意图

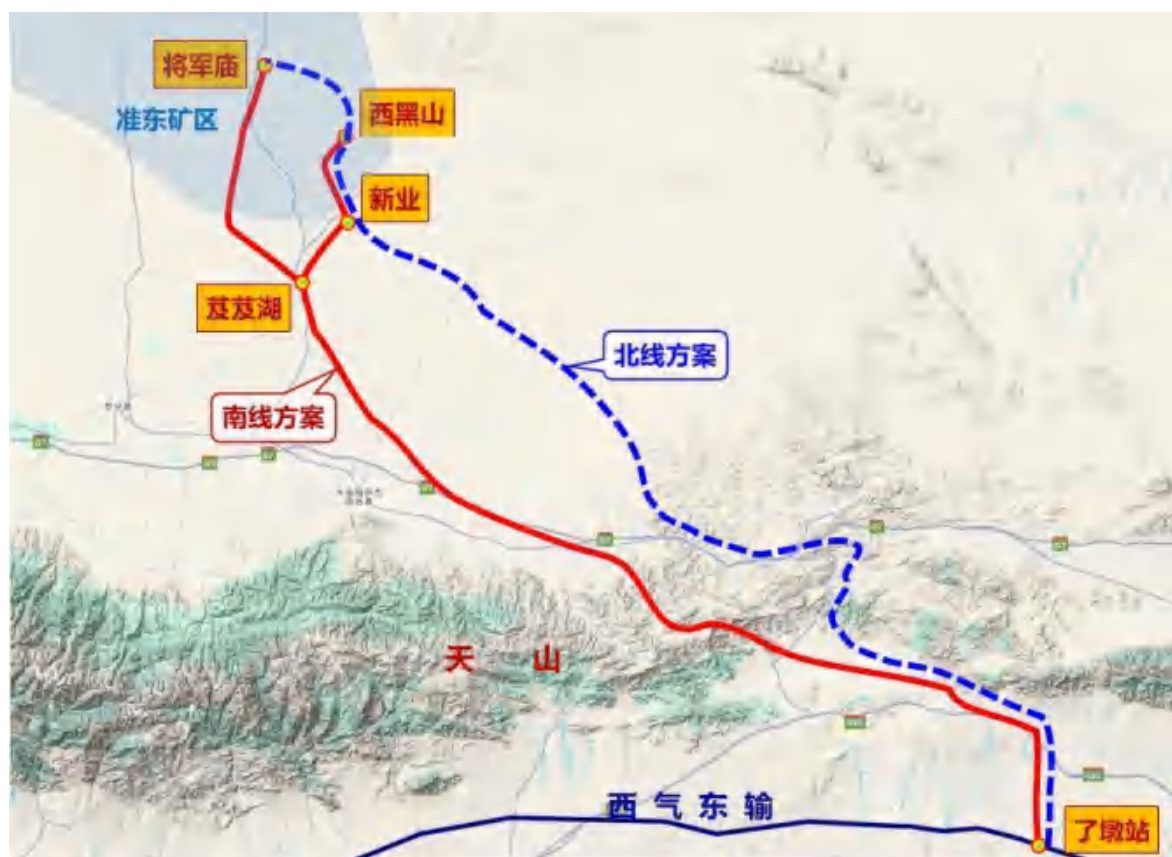
本项目根据准东经济技术开发区内的煤制气企业位置，在临近建设站场的原则下，确定了芨芨湖首站的位置。经过上载点方案分析，确认本项目上载点为了墩压气站最为合理。在确定上述控制点的情况下，提出南线和北线两条整体路由比选方案。

图 4.7-1 宏观路由比选方案走向示意图

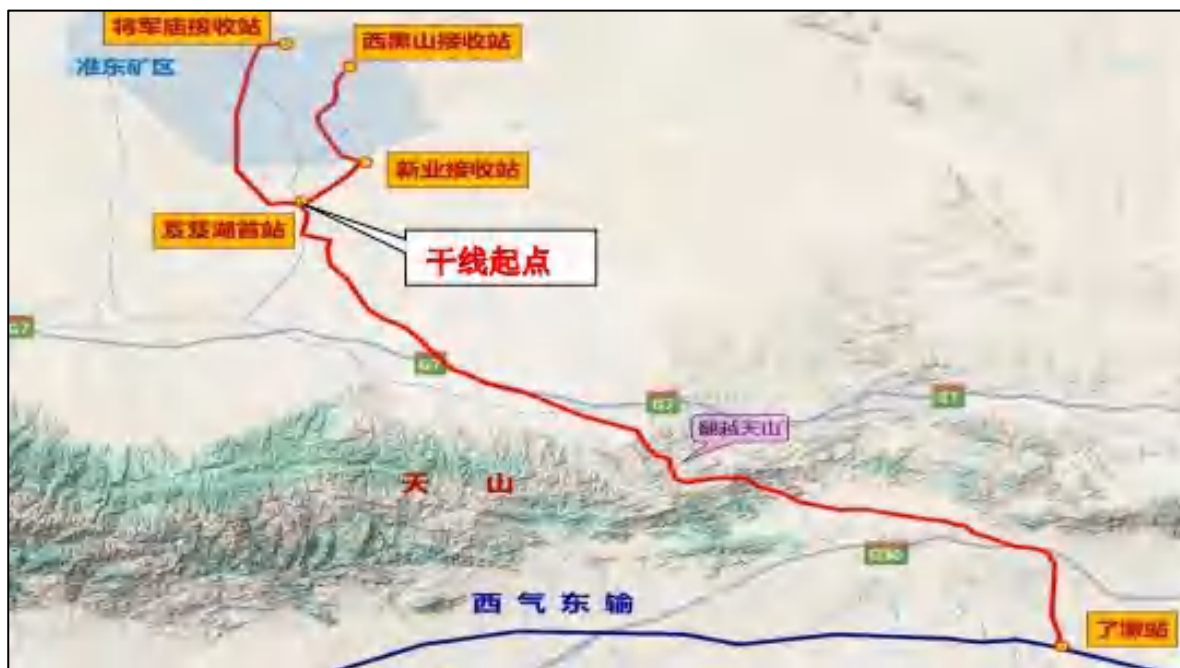
本段线路起于新疆维吾尔自治区内木垒哈萨克自治县芨芨湖镇南侧的芨芨湖首站，管道出站后向并行在 S228 省道西侧向南敷设，至雀仁乡北折向东敷设，再折向东南敷设，穿越木垒河，靠近 X190 县道后并行 X190 县道向东南敷设进入新户镇，后继续整体向东南方向敷设至 G7 京新高速，并行京新高速向东敷设，通过木垒清管站后继续并行京新高速敷设，穿越阿奇克苏河后，穿越 G7 京新高速，转向南，靠近 G335 国道，并行 G335 国道向东偏南方向敷设，穿越 S241 省道后进入大石头乡，管道在大石头乡基本沿天山山间沟谷敷设，线路走向基本为先向东南后向东，在木垒县和哈密市伊州区交界处分 2 次隧道穿越天山山体，进入伊州区七角井镇后，沿天山山间沟谷敷设七角井镇镇区，向东偏南穿越 S238 省道并行 X092 县道敷设，至县道与连霍高速交叉处，向南穿越连霍高速，并行连霍高速向东敷设，约 8km 后折向南敷设，在戈壁滩上敷设约 28km 后到达了墩末站。线路全长约 253.55km，设置芨芨湖首站、了墩末站及 8 座阀室。管道

图 4.7-2 推荐线路走向示意图

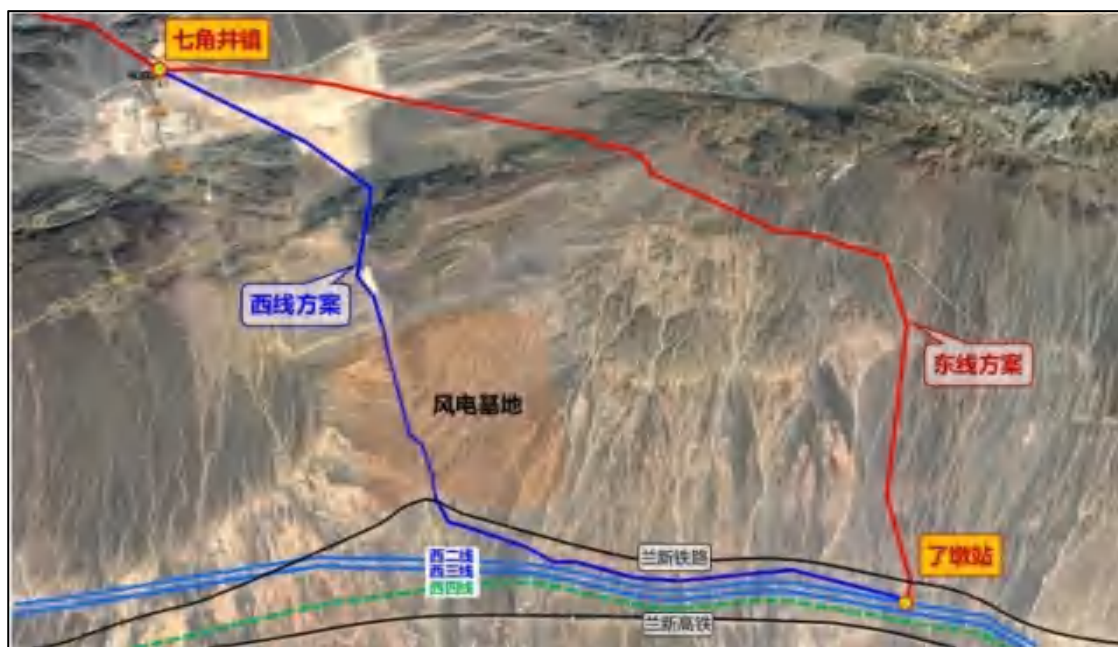
图 4.7-2 哈密七角井镇-了墩段路由方案比选示意图

西线方案：线路自七角井镇出来，向东南敷设至 G30 连霍高速，穿过 G30 连霍高速后沿 S238 省道向南敷设，穿越兰新铁路后，转向东，沿西气东输管道并行敷设至了墩站。线路长约 87km。

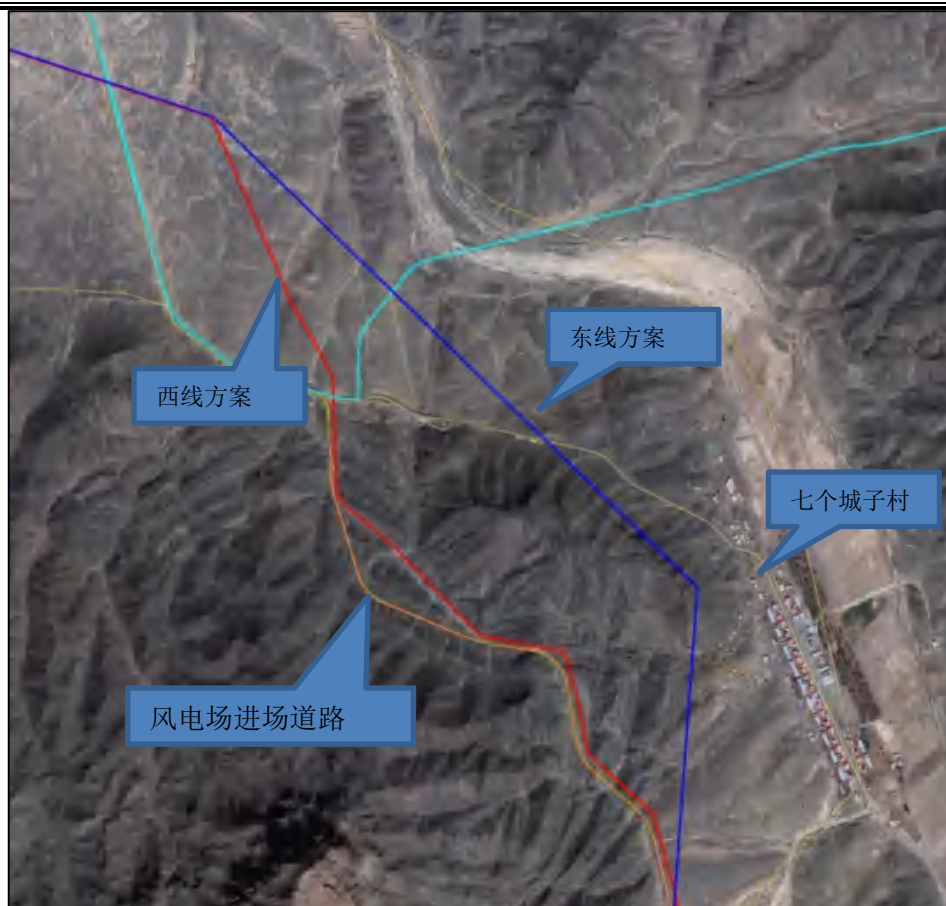
该段比选方案桩号范围从 AA111 桩-AA119 桩之间。本工程可研路由为沿七个城子村进村道路西侧敷设，经现场详细踏勘调研，道路西侧分布有连续低矮山包，高差不大，但地形连续起伏，管道会出现横坡敷设的情况；管道距七个城子村最近约 120m，管道两侧 200m 范围内约有 25 户居民。管道向西侧偏移沿山间沟谷敷设，可避免横坡敷设，同时远离村庄聚集区，降低地区等级。

图 4.7-3 七个城子村段线路比选示意图

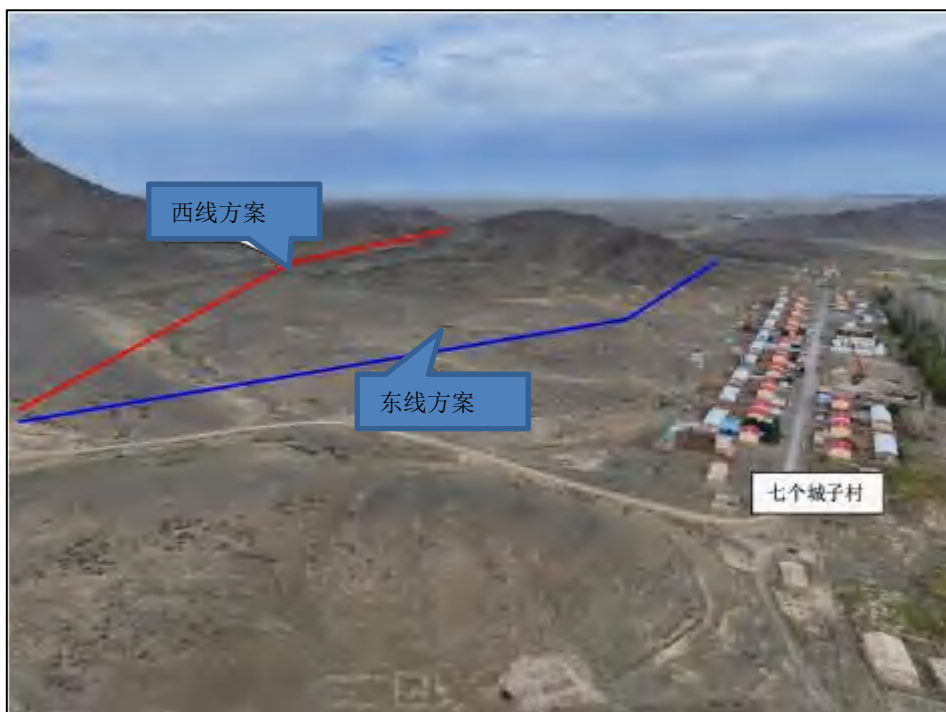
图 4.7-4 七个城子村段线路航拍图

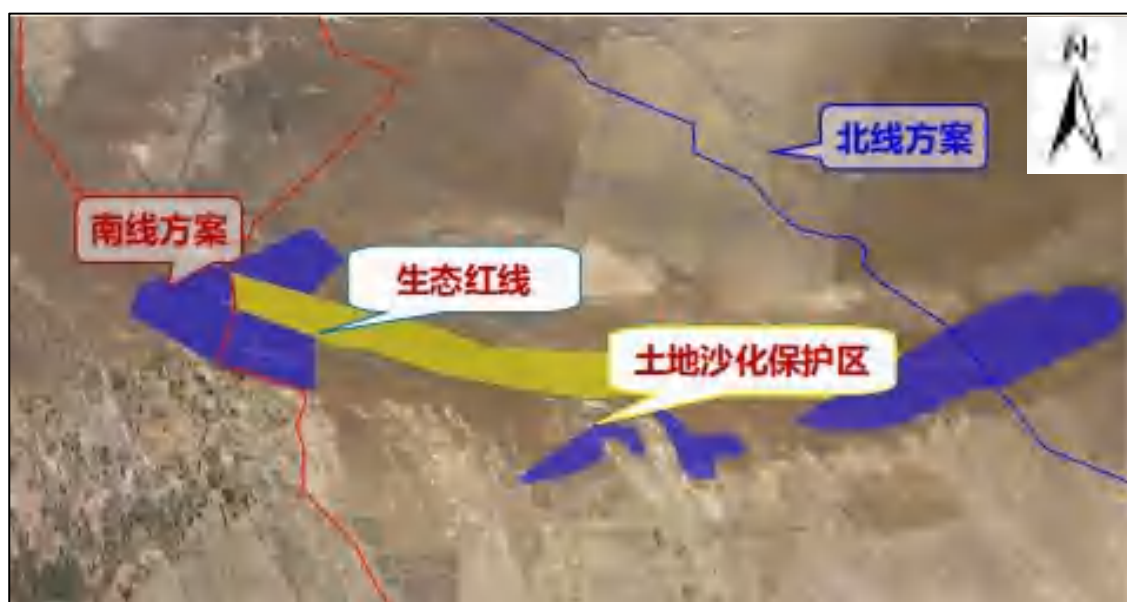
北线方案穿越准噶尔盆地南缘土地沙化防控与防风固沙生态保护红线区和土地沙化保护区，穿越长度约 5.3km。南线方案在 S228 省道两侧预留的通道内通过，与生态红线最近距离 24m，不穿越生态红线及其他环境敏感点。

图 4.7-5 沿线生态敏感区图

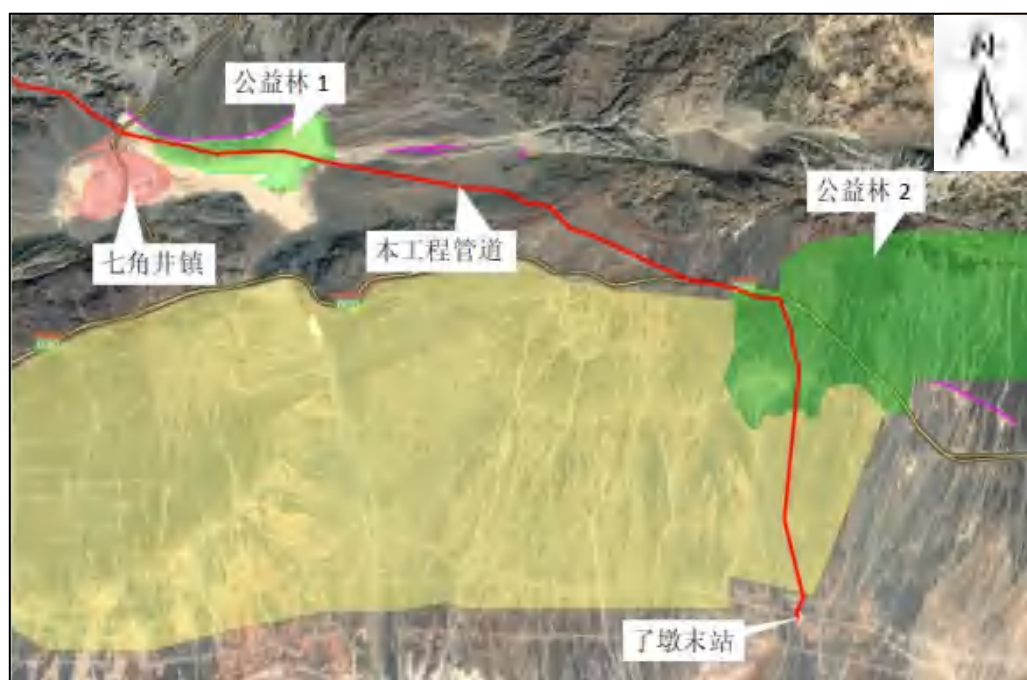
图4.7-7 哈密市伊州区公益林（绿色区域）相对位置示意图

根据哈密市伊州区林业和草原局的复函，本工程在哈密市伊州区穿越2处国家二级公益林。穿越公益林1（桩号：AB037-AB048段）处约11.719km，穿越公益林2（桩号：AB107-AB120段）处约11.809km。本工程管道与哈密市伊州区公益林位置关系如图4.7-7所示。

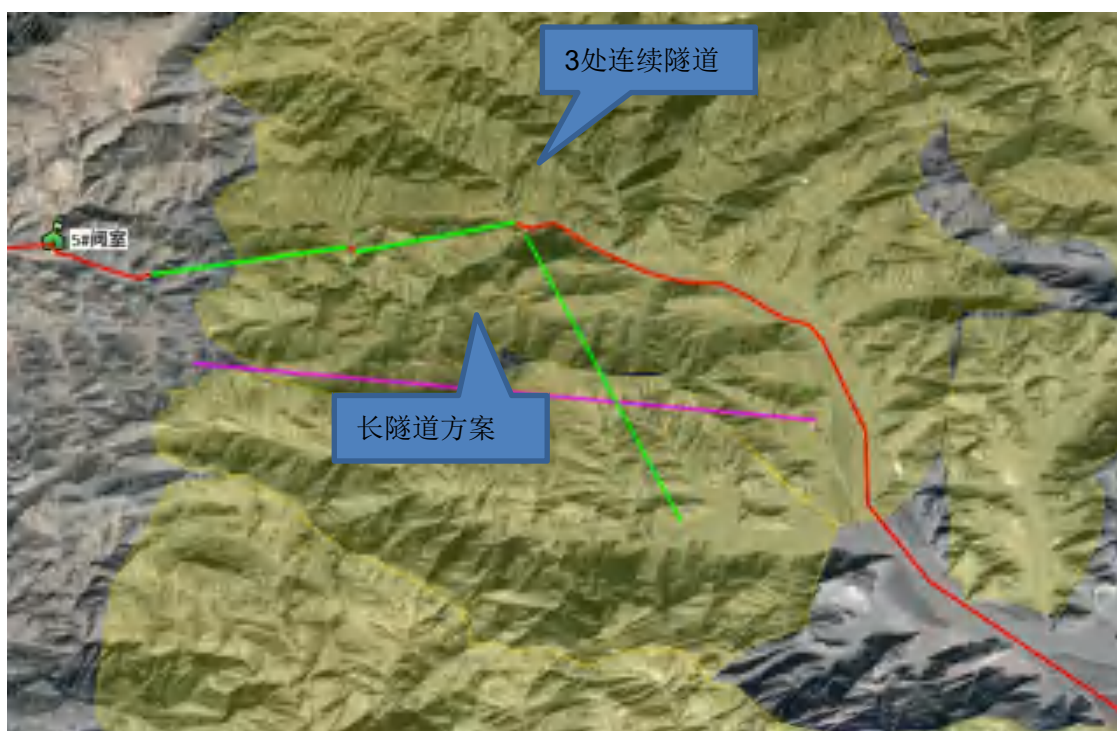
图 4.7-14 隧道方案穿越石流区示意图

采用 3 处隧道通过泥石流区，隧道长度分别为 1.44km、1.65km、2.4km，采用长隧道通过泥石流区，隧道长度约 4.7km。结合以往项目经验，3 个连续隧道方案隧道部分投资将达到 2.2 亿元，长隧道方案道部分投资将达到 1.9 亿元，投资过高。3 个连续隧道方案工期至少需要 2 年，长隧道方案工期至少需要 3.5 年，

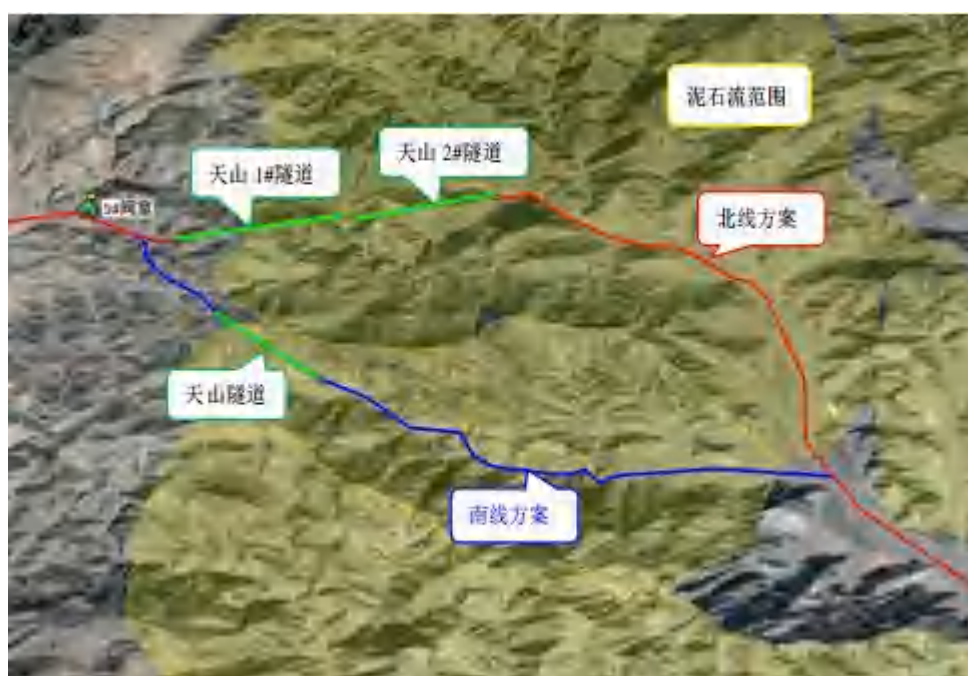
根据地质灾害评价单位提供的泥石流区域范围，泥石流分布于天山 1#隧道及之后，天山 1#隧道前段线路沿沟谷敷设，为该区段宽度最大的沟谷，地形条件良好，并结合 5#阀室选址，确定比选方案起点为天山 1#隧道前约 150m 处。管道在离开泥石流范围处，位于沟谷的开阔地段，周边山体以低山为主，临近山前冲积扇，结合周边其他沟谷和比选方案走向情况，确定比选终点为泥石流范围后约 230m 处。

图 4.7-15 两方案对比示意图

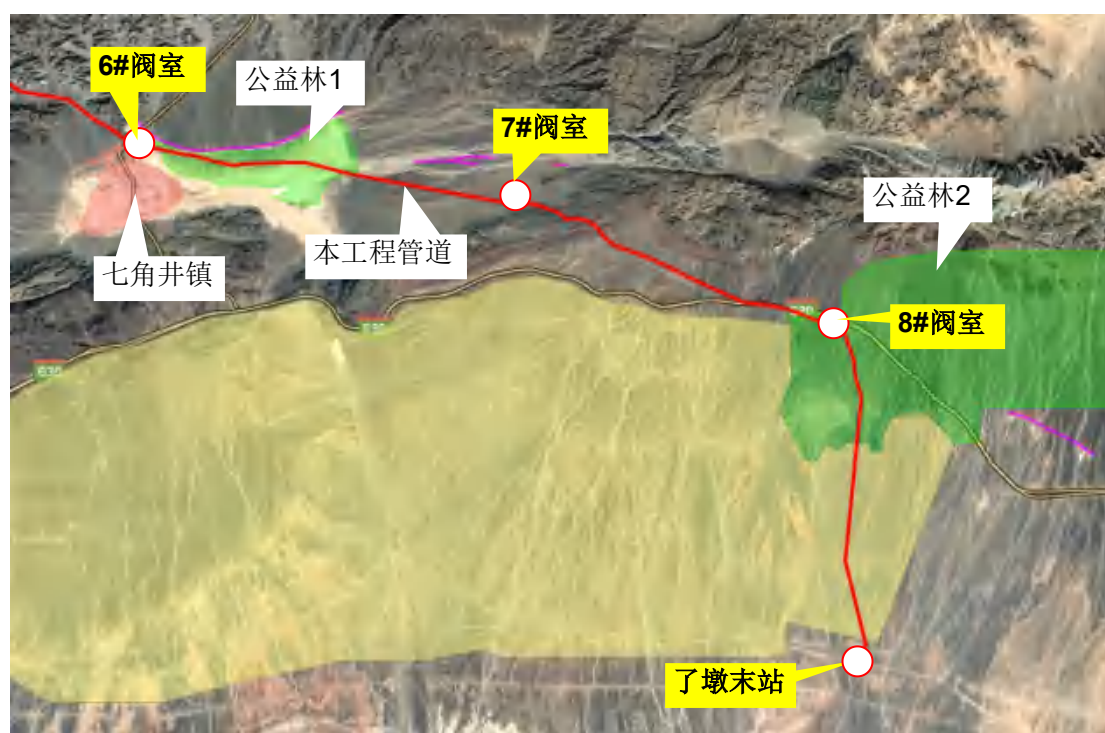
图4.7-16 路由与哈密市伊州区公益林（绿色区域）位置关系

8#阀室若要避开公益林范围，同时综合考虑站址选择的其他因素，需要沿管道中线向上游至少移动约 5km,或者沿管道中线向下游移动约 11km。向上游移动，8#阀室与了墩末站间距不满足规范要求，向下游移动，8#阀室与 7#阀室间距也不满足规范要求。因此，8#阀室不具备避开公益林范围的条件。

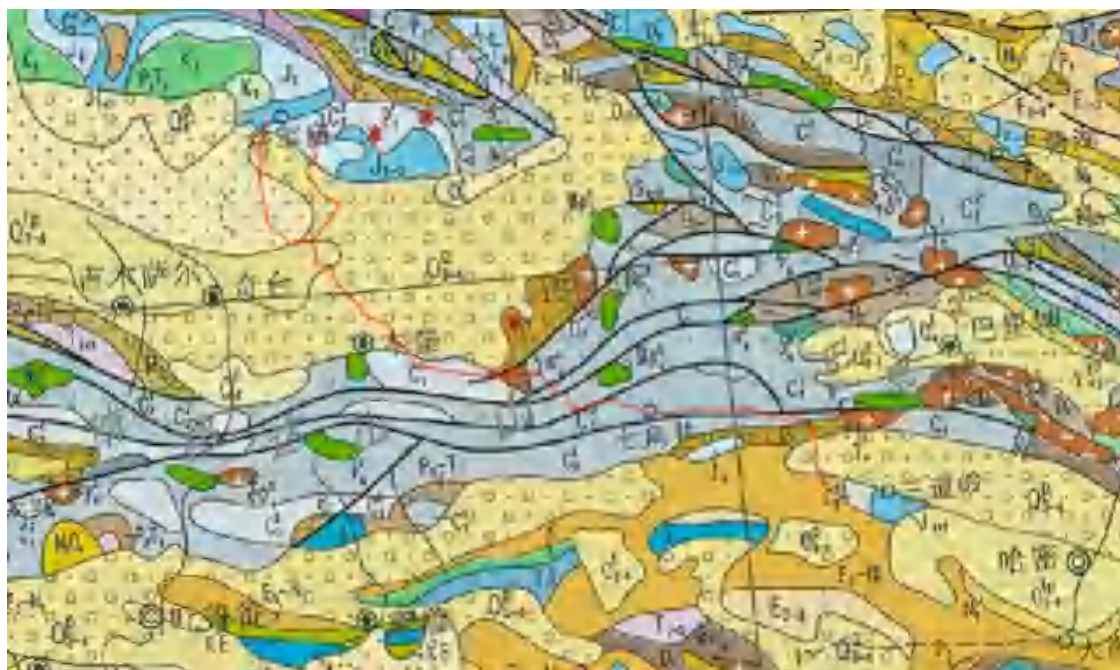
本项目所在区域，跨越地质构造单元较多，地质构造单元从一级至四级依次为：Ⅱ准噶尔-北天山褶皱系～Ⅱ2准噶尔坳陷～Ⅱ25东部隆起～Ⅱ25-2大井四陷、Ⅱ25-4奇台凸起；Ⅱ准噶尔-北天山褶皱系～Ⅱ3北天山优地槽褶皱带Ⅱ准噶尔-北天山褶皱系～Ⅱ33哈尔力克复背斜、Ⅱ37吐鲁番-哈密山间坳陷～Ⅱ37-1北部凹陷。

图5.1-1 区域地质图

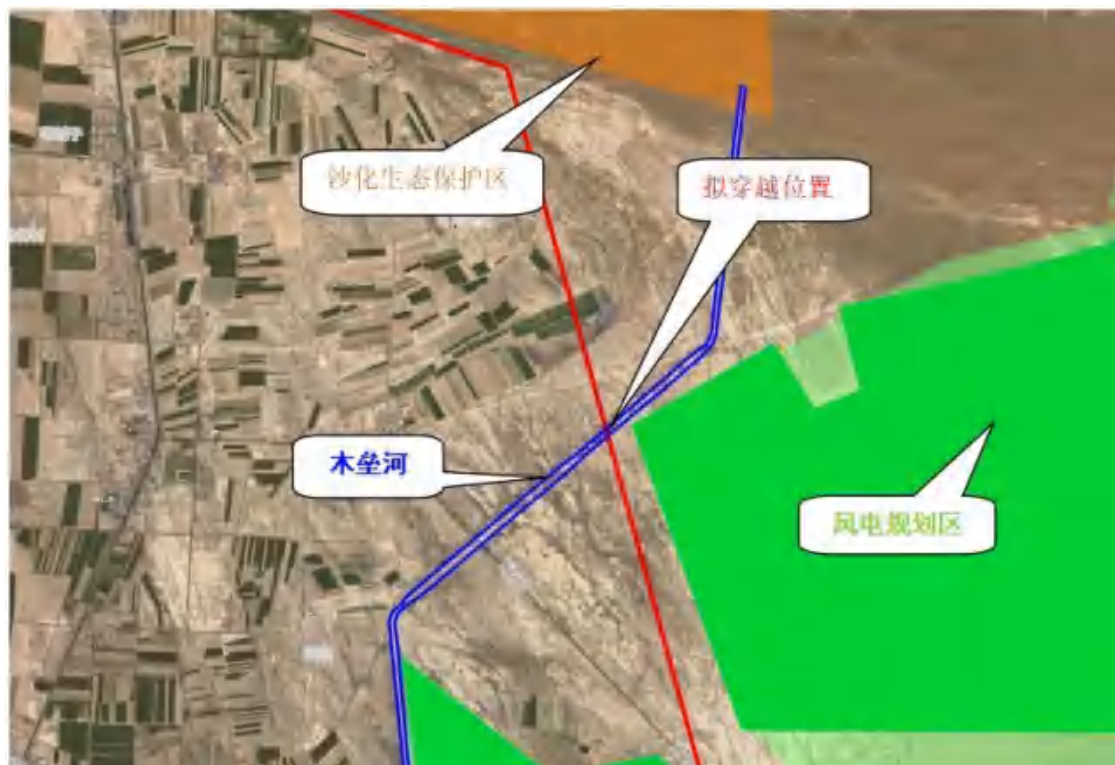
木垒河位于天山东段北麓，准噶尔盆地东南缘，河流源近短小，河网密度低，集水面积小，源头无冰川补给，河川径流主要以山区基岩裂隙水和大气降水（雨雪水）为河水的主要补给来源。河水由南向北流出山口，全长92km，源头海拔高程3340m，多年平均流量1.36m<sup>3</sup>/s，多年平均年径流量4424万m<sup>3</sup>。

图 5.2-1 木垒河穿越位置

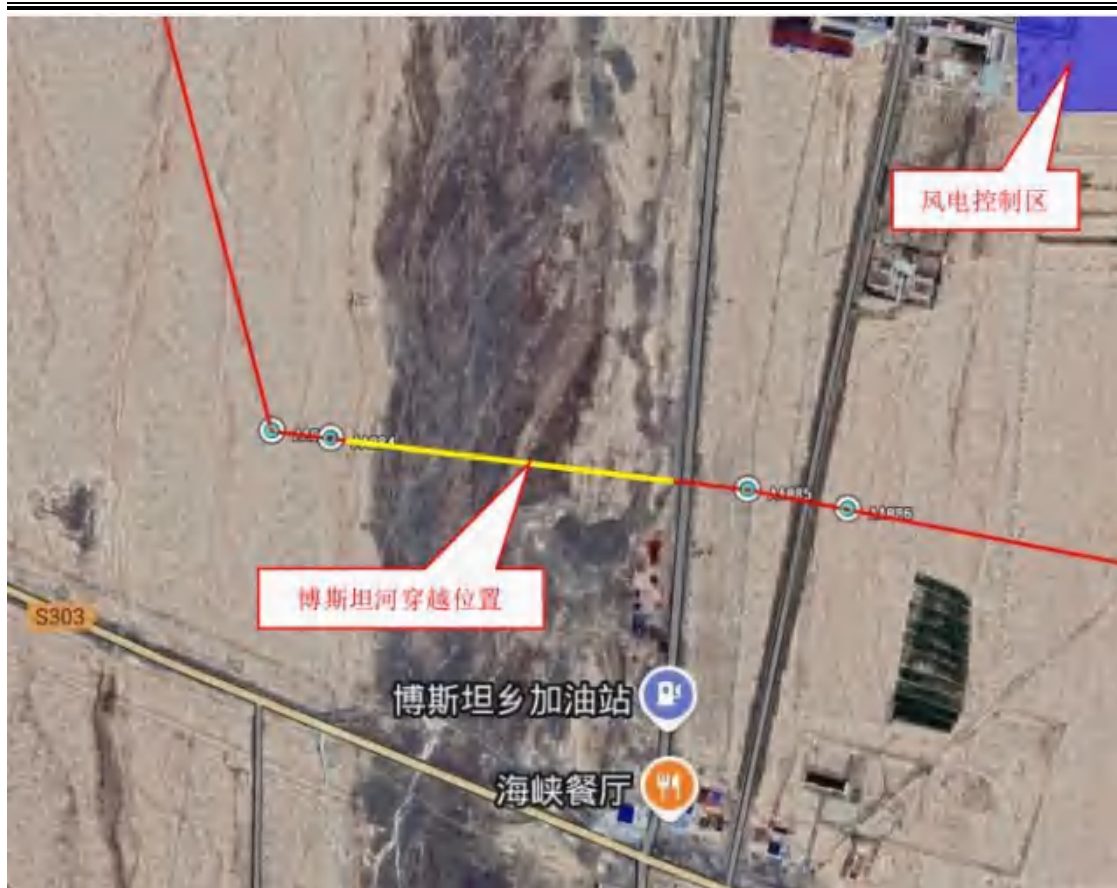
博斯坦河穿越处河床宽度约为 80m，为季节性河流，常年无水，径流以山区季节性积雪消融和夏季降水补给为主要补给源，穿越段为非通航河段，穿越处实景图见5.2-3、5.2-4。博斯坦河是天山北坡东段的一条山溪性泉水河，发源于天山东段博格达山末端的大顶山北坡，源头无终年冰川积雪，河水主要以降水和基岩裂隙水补给。河流主要支流为木斯特沟和博斯坦沟，两沟交汇于博斯坦总干渠渠首上游2.0km处。博斯坦总干渠渠首以上集水面积134.5km<sup>2</sup>，河长16.8km。东西平均宽度8.01km。

图 5.2-3博斯坦河穿越位置图

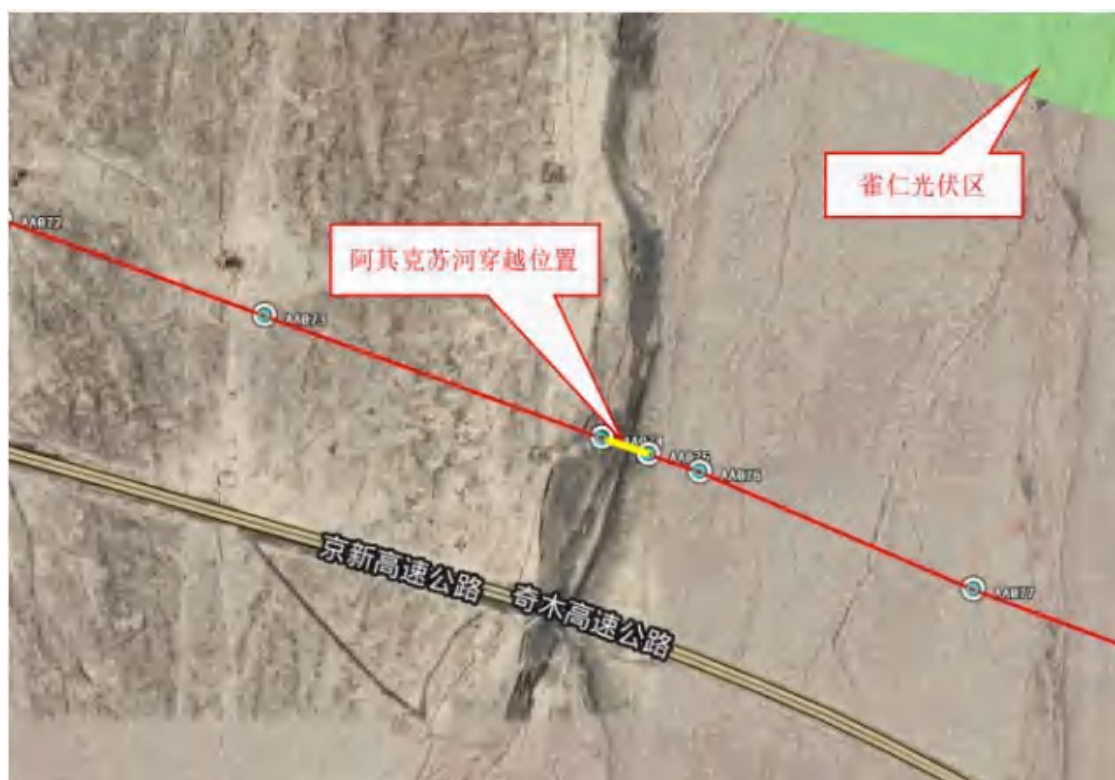
阿其克苏河穿越处河道宽度约 80m，穿越处地层主要为角砾、碎石地层，穿越段为非通航河段，穿越段非生态管控区，穿越处实景图见5.2-5、5.2-6。阿

图 5.2-5 阿其克苏河穿越位置图

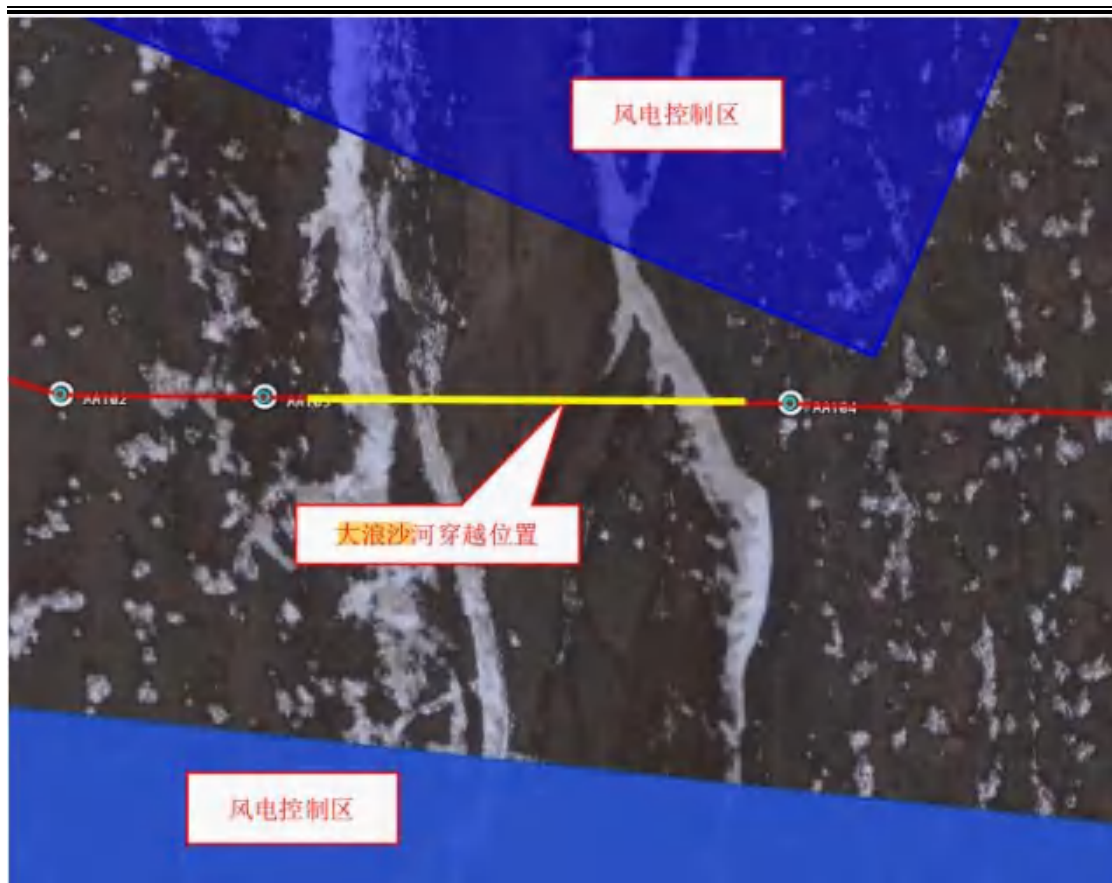
大浪沙河穿越处河道宽度为 70m，为季节性河流，常年无水，穿越处实景图见5.2-7、5.2-8。

图 5.2-7 大浪沙河穿越位置图
