准东煤制天然气管道工程  
(芨芨湖-了墩干线)

环境影响报告书

管网集团(新疆)联合管道有限责任公司

二〇二五年三月

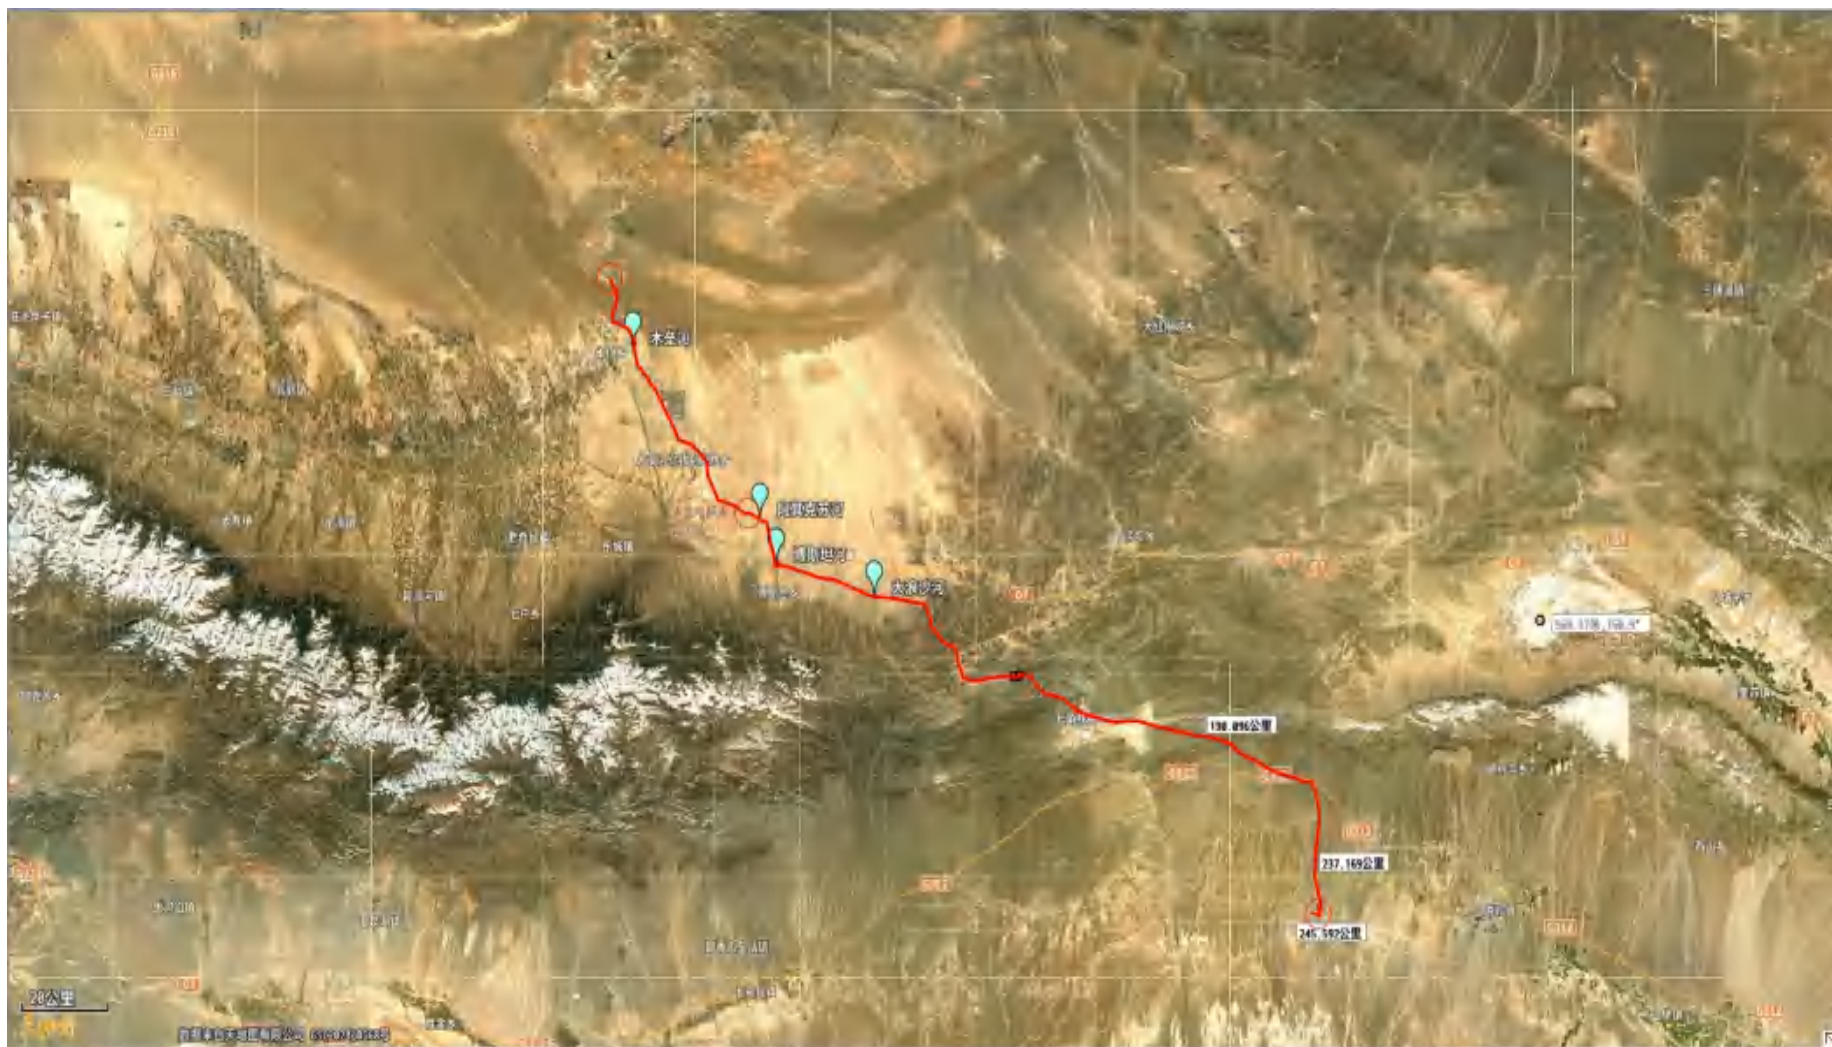
图 5.2-9 地表水监测点布设图

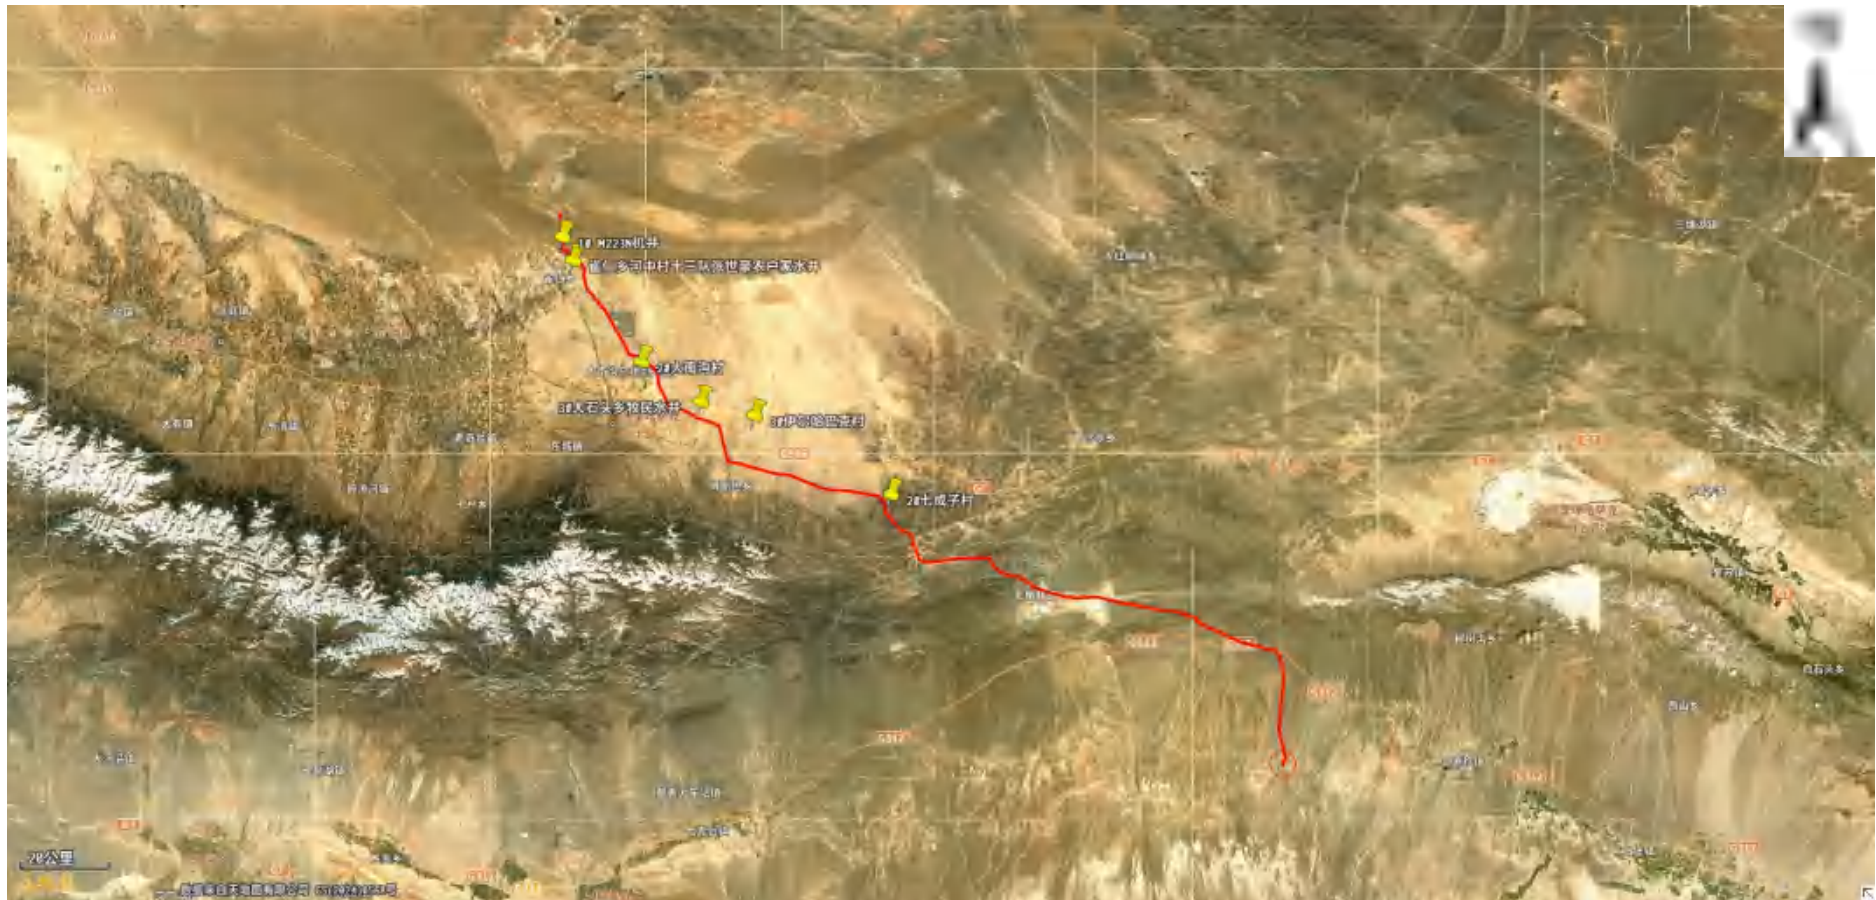
图 5.2-11 地下水监测点布设图

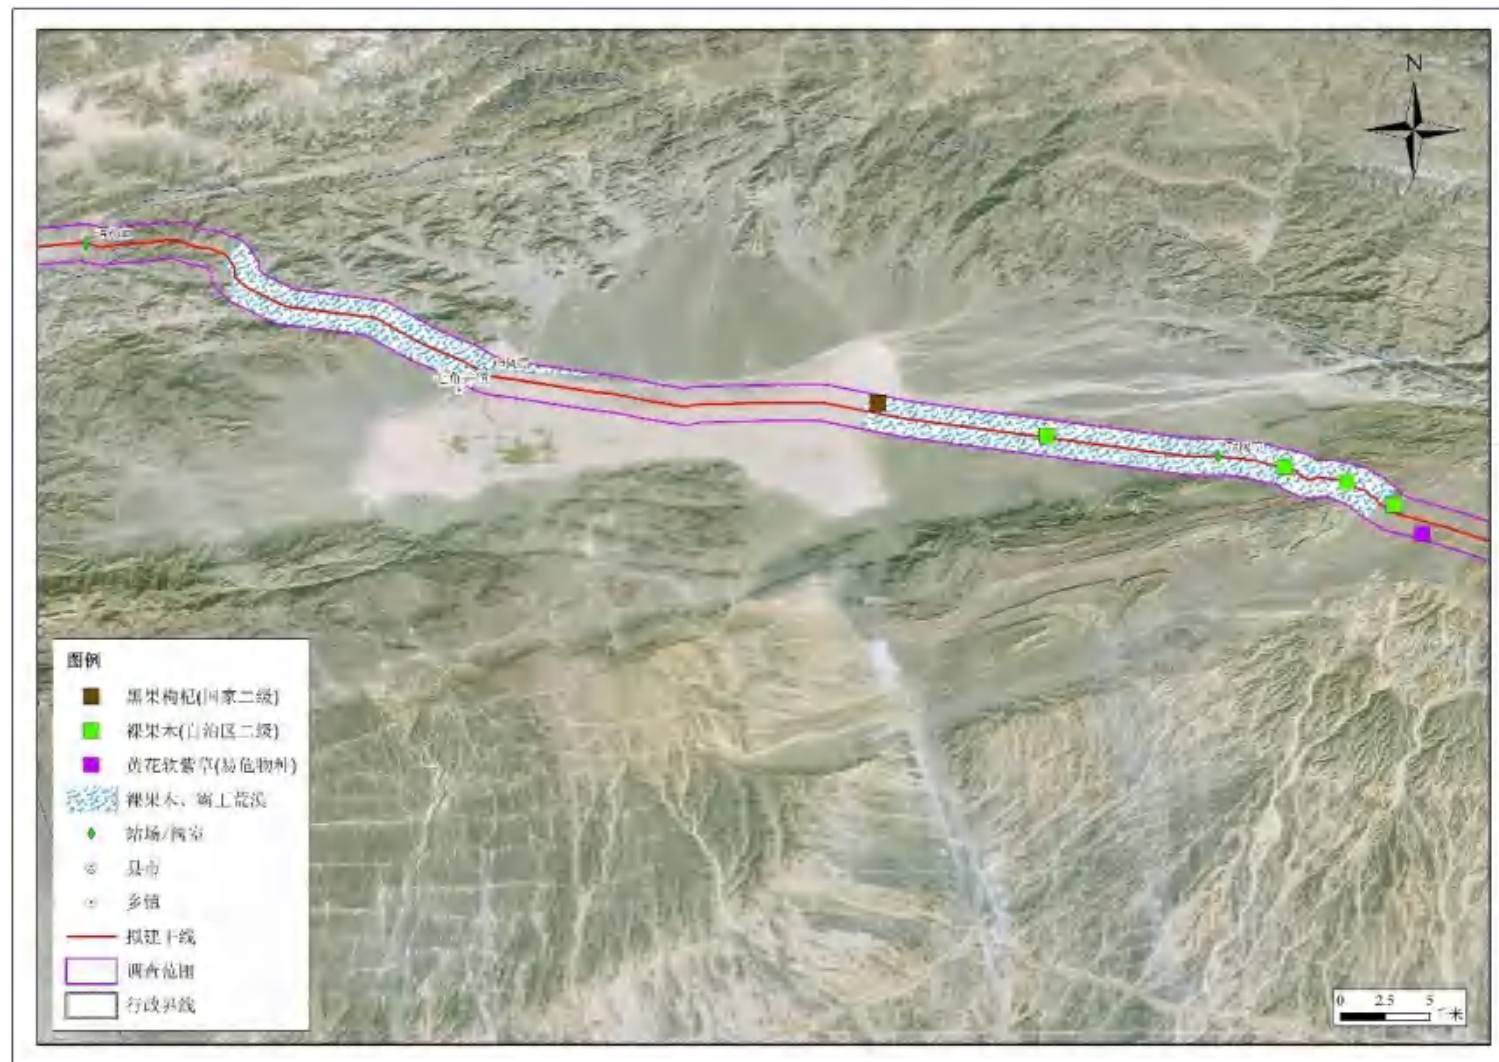
图 5.2-19 项目调查区重点保护野生植物分布图

本项目生态现状调查到的野生植物种包括国家二级重点保护野生植物黑果枸杞（*Lycium ruthenicum*）、自治区国家二级重点保护野生植物裸果木（*Gymnocarpos przewalskii*）、易危物种（VU）黄花软紫草（*Arnebia guttata*），项目调查区重点保护野生植物分布图如。这三种植物作为本工程沿线的重要野生植物，其相关描述如下：

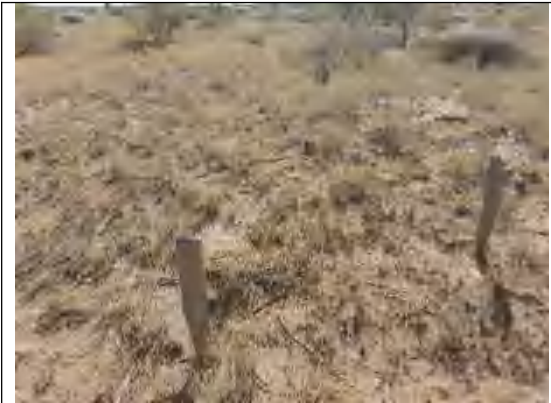
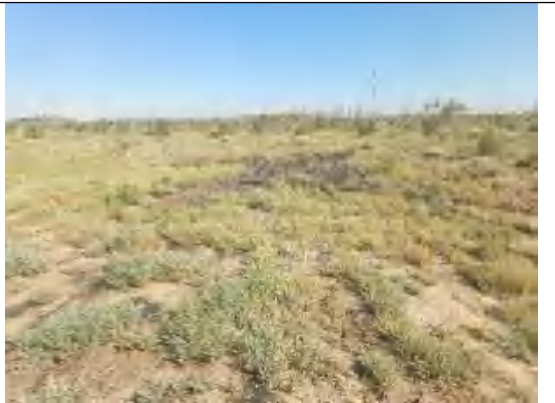
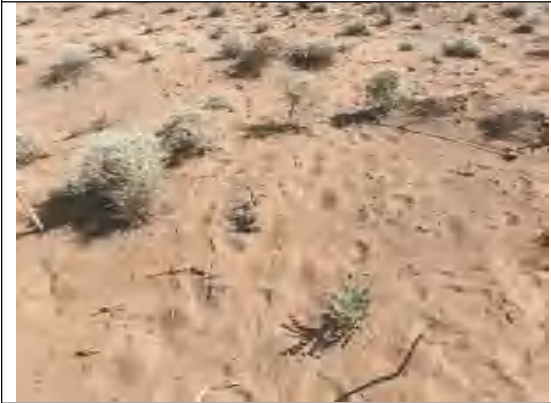
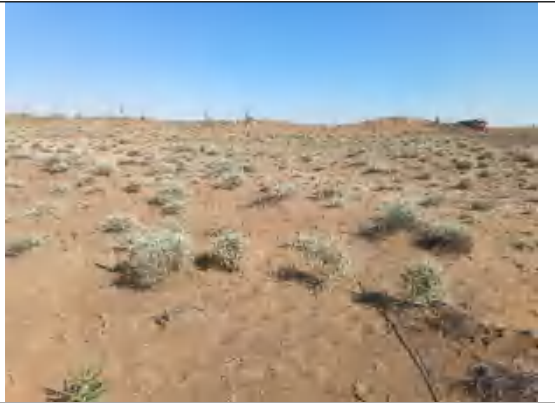
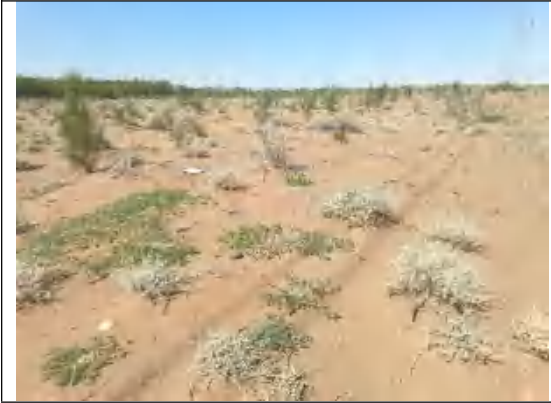
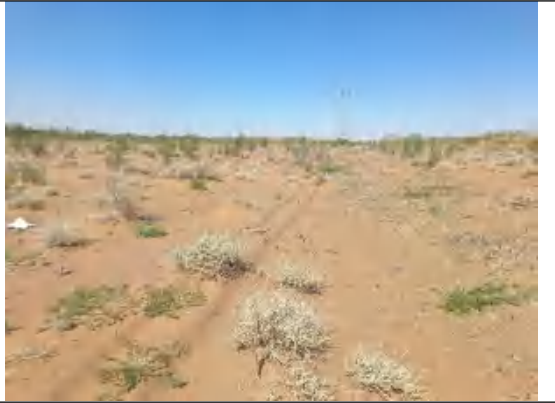
图 5.2-25 项目临近生态保护红线区的植物样方

针对拟建项目临近的生态敏感区准噶尔盆地南缘土地沙化防控与防风固沙生态保护红线区，在拟建项目芨芨湖首站至桩号AA017段共计布设了野生植物样方3处（即样方01~03）。

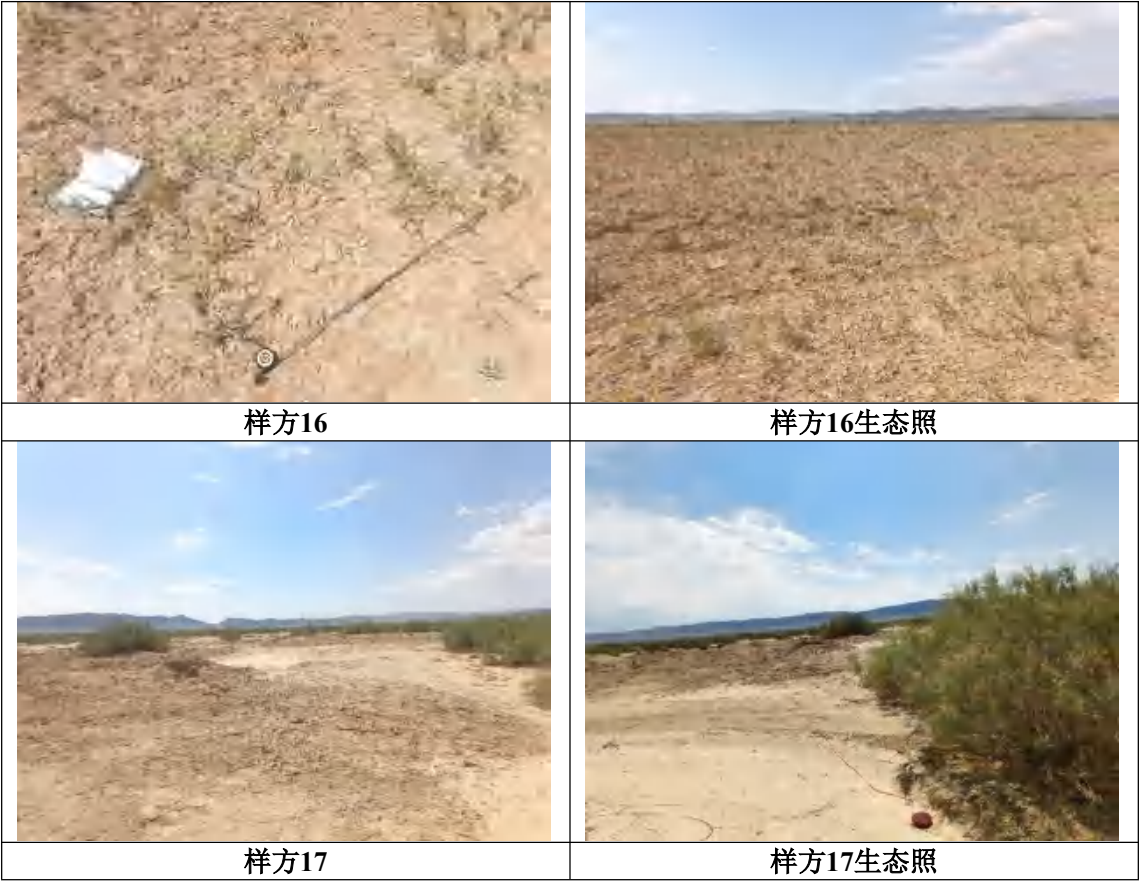
图 5.2-26 项目穿越国家级公益林的植物样方

针对拟建项目穿越哈密市伊州区的国家二级公益林，分别在桩号AB037至AB048、桩号AB107至AB120段及其周边布设了野生植物样方4处（即样方16、17、28、34）、3处（即样方20~22）。

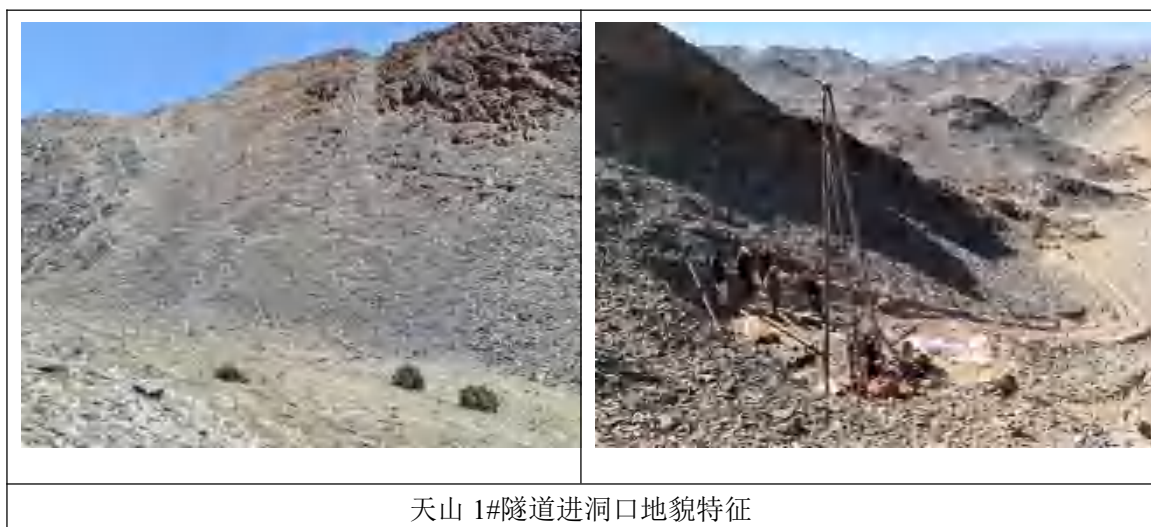
图 6.3-1#隧道处地貌特征

隧道进洞口位于山体东侧自然斜坡坡脚处，山体整体地形较陡，局部山体陡峭，洞口坡向 277°，坡度约 35°。进口处坡脚为第四系崩坡积土（Q4col+dl）覆盖。进口附近自然边坡较稳定。隧道出洞口位于山体西侧自然斜坡，山体整体地形较陡，局部山体陡峭，洞口坡向 82°，坡度约 51°。进口处坡脚为第四系崩坡积土（Q4col+dl）覆盖。出口附近自然边坡较稳定地貌特征见图 6.3-1。

隧道进洞口处无植被覆盖，覆层厚度较浅，自然边坡较稳定。但地形较陡，且附近构造发育，岩体破碎，风化强烈，节理裂隙发育，整体工程地质条件差，支护不当易发生坍塌。洞口上方覆盖层力学性质一般，局部可能存在危岩体，建议清理坡面，并做好坡面加固后再进行隧道挖掘工作。在隧道进洞口由于基岩风化裂隙发育，雨季开挖时可能存在滴水、漏水现象，在施工时应及时监测坡面稳定性及洞身滴水、漏水现象，并根据实际情况采取相应措施。

隧道出洞口处植被覆盖较少，覆层厚度较浅，自然边坡较稳定。但地形较陡，且附近构造发育，岩体破碎，风化强烈，节理裂隙发育，整体工程地质条件差，支护不当易发生坍塌。洞口上方覆盖层力学性质一般，局部可能存在危岩体，建议清理坡面，并做好坡面加固后再进行隧道挖掘工作。在隧道出洞口由于基岩

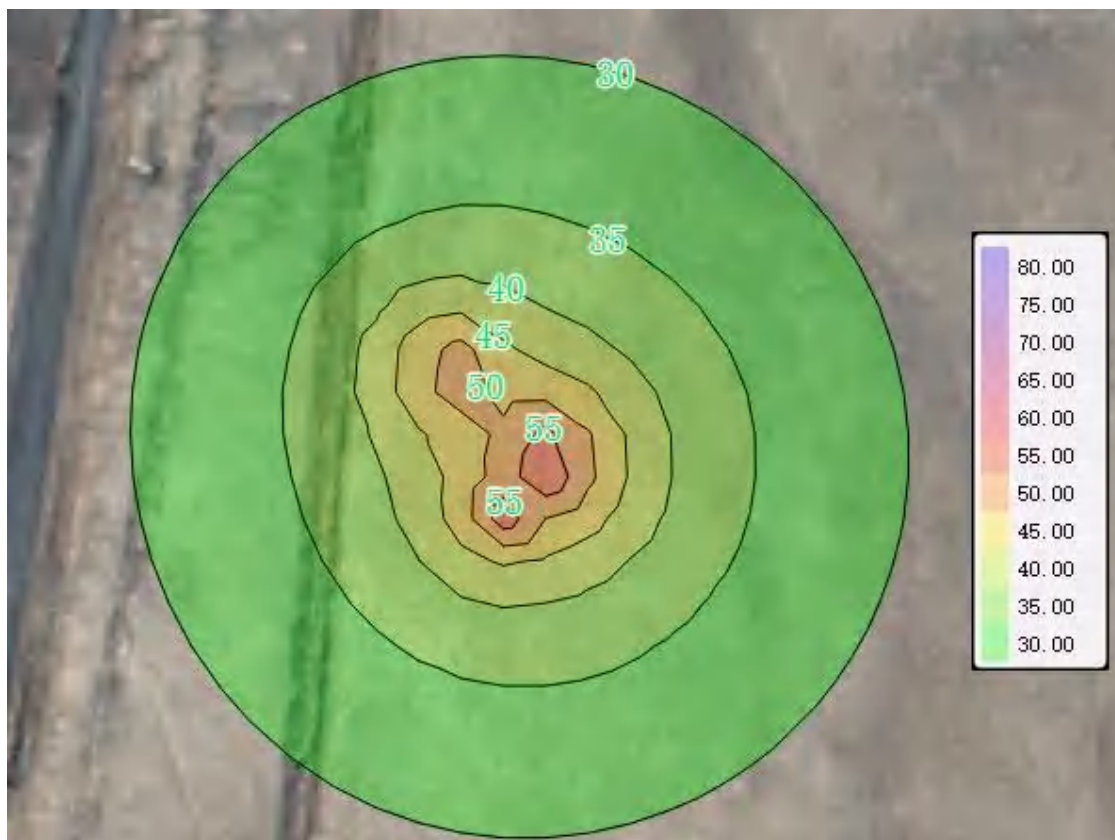
图 6.4-2 木垒清管站等级线分布图

在预测过程中，根据实际把各具体复杂的噪声源简化为点声源进行计算。预测结果见表6.4-6，等声级线分布见图6.4-1至6.4-3。

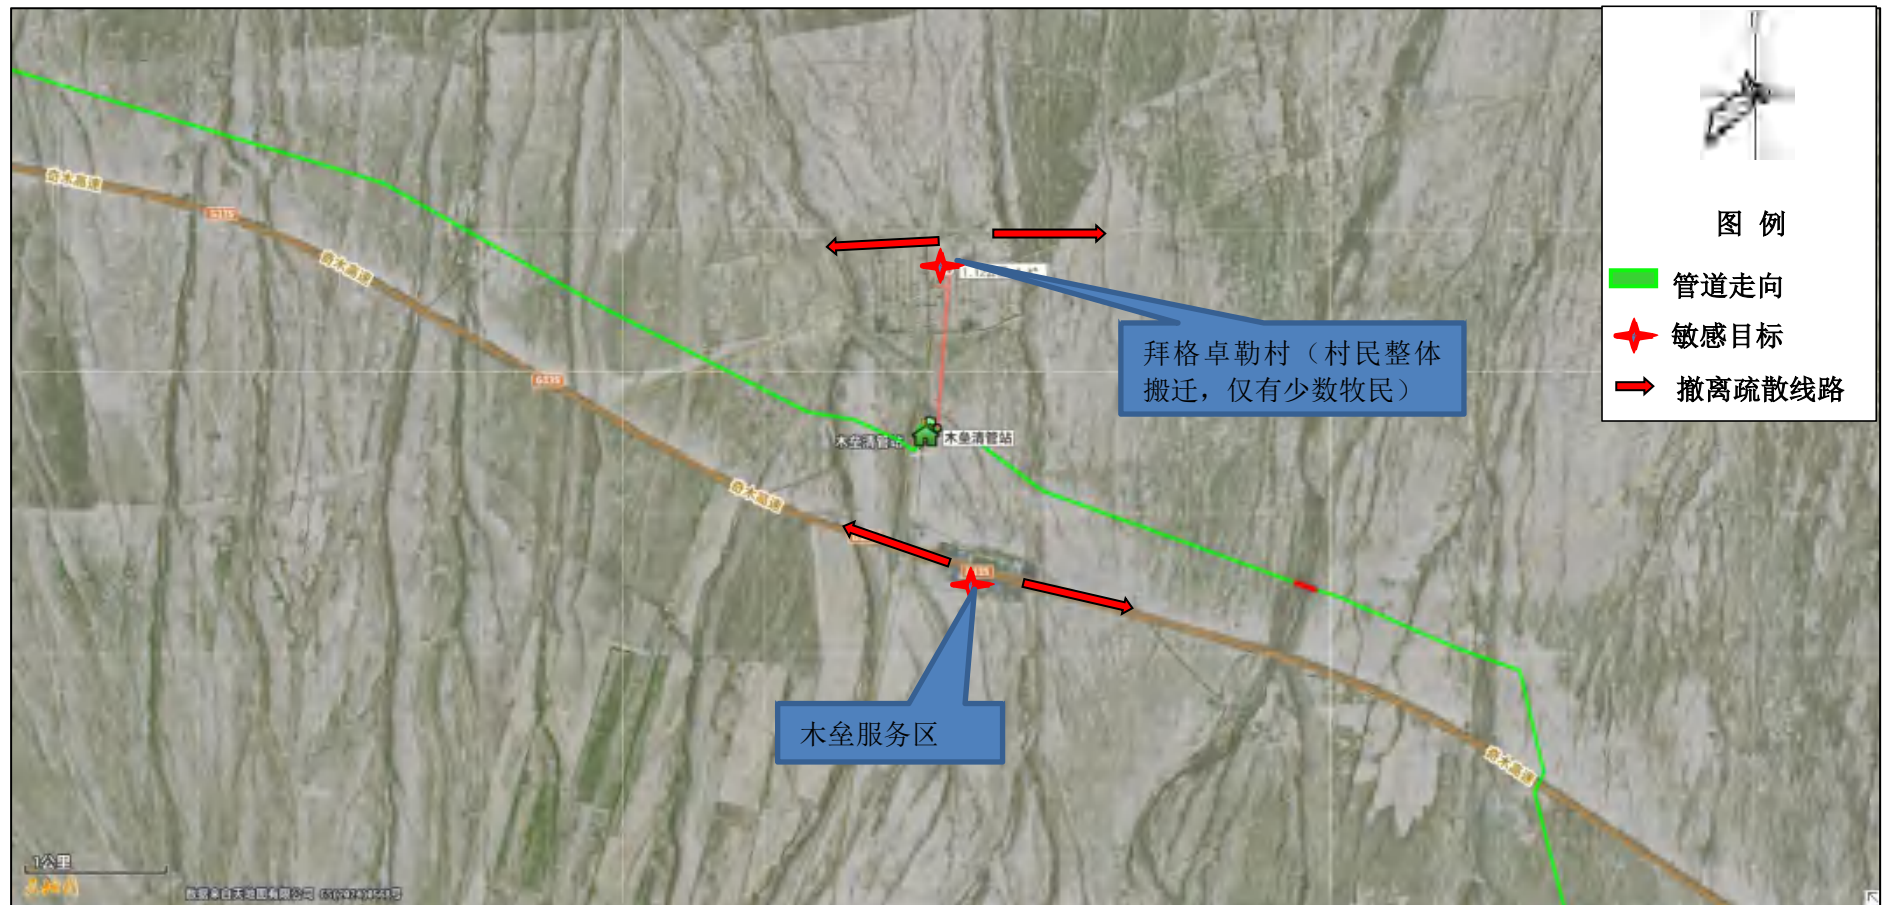
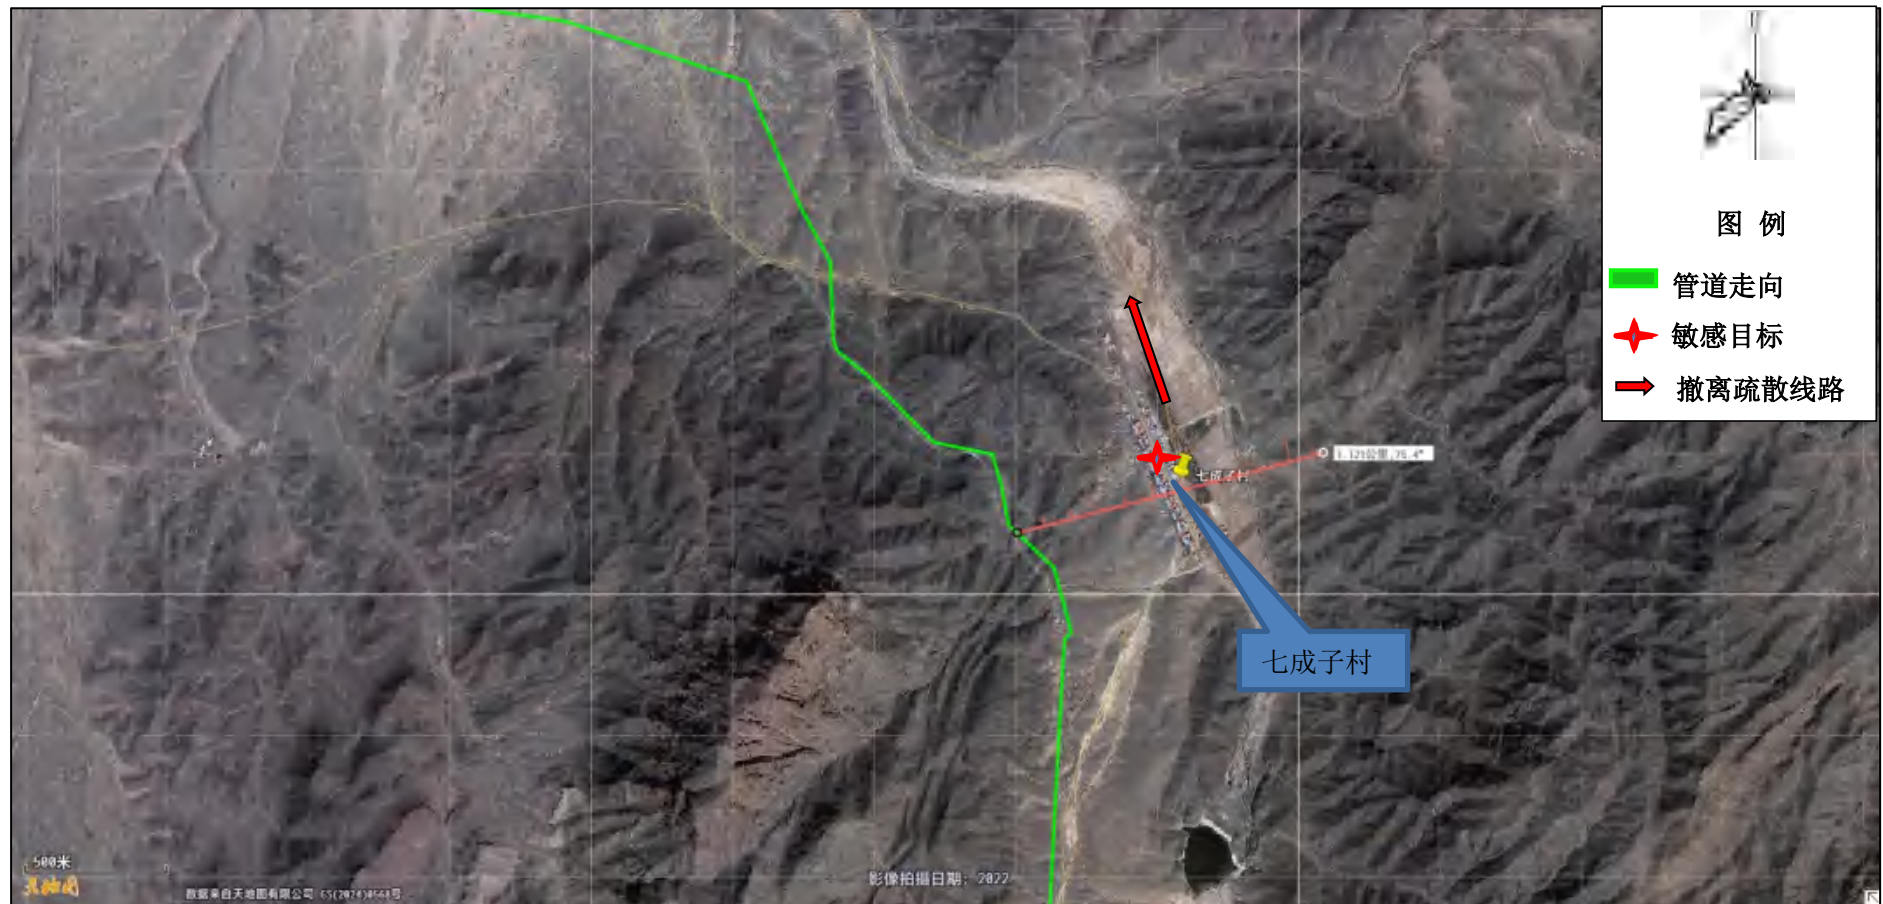
（3）当靠近村庄段管线因泄漏造成环境风险事故时，建设单位应及时通知事故区域周边村民，要求管线周边村民按下图（7.6-1至7.6-4）撤离路线转移至应急安置场所，撤离的方向为当时风向的垂直方向，站场人员直接上风向，撤离村庄应急安置场所距管线距离不得小于1120米。

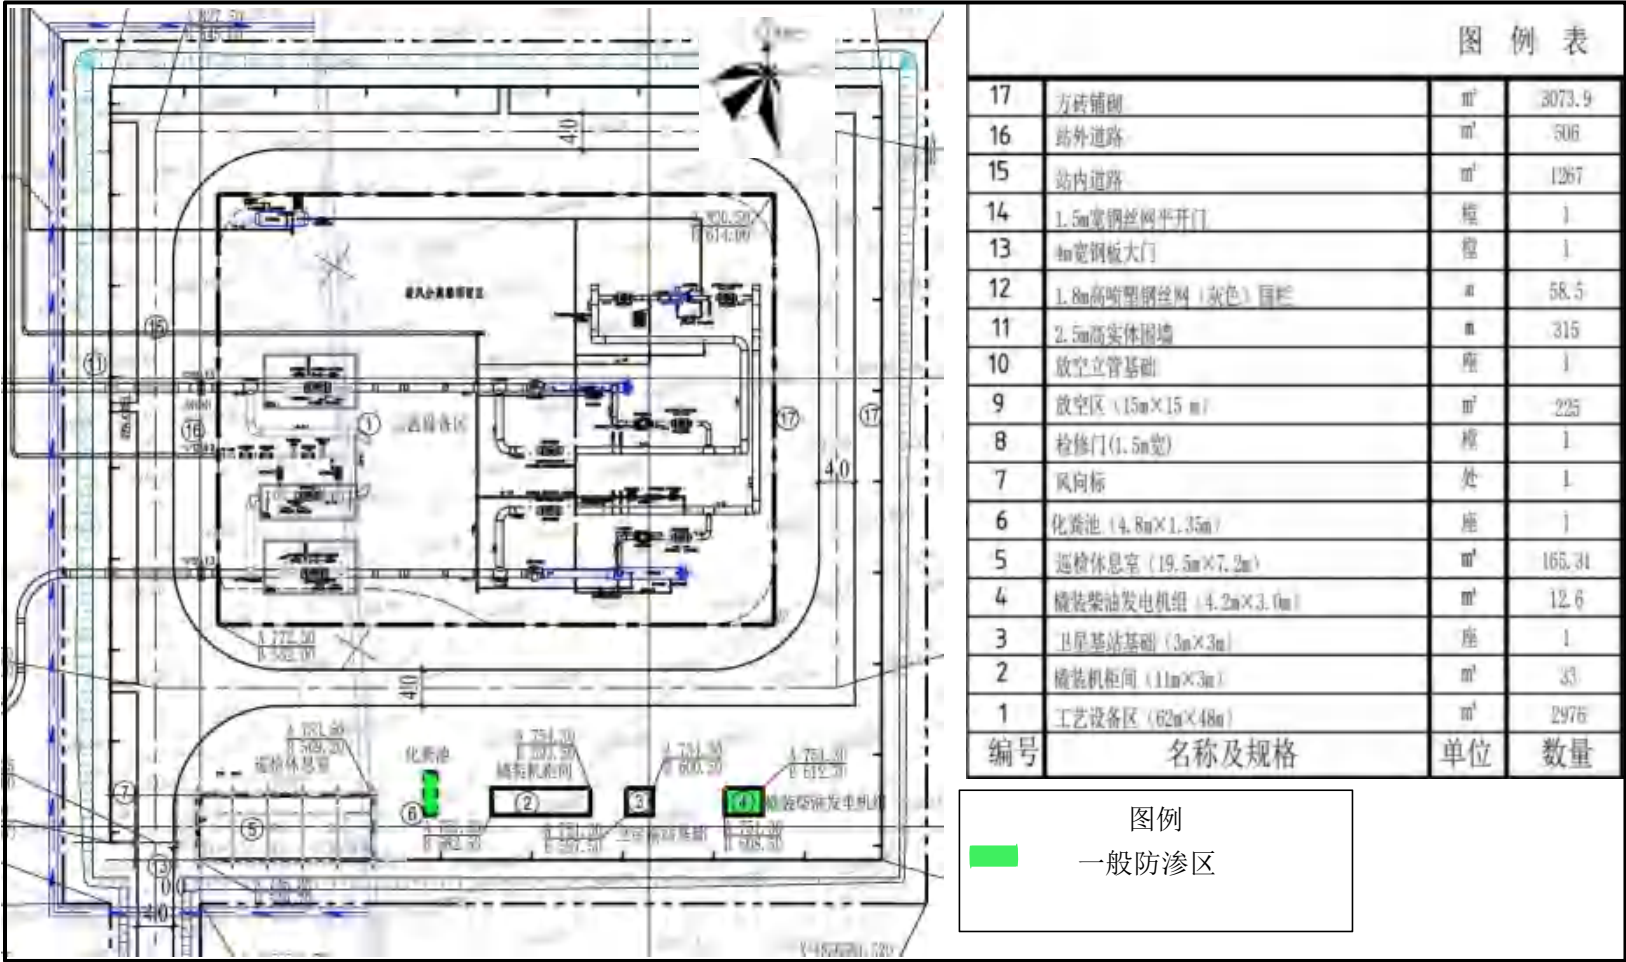
图8.3-2木垒清管站污染防渗分区示意图

项目采取的地下水防治措施见表8.3-4，图8.3-1至8.3-2。
