吐哈油田公司油气储销公司
环境影响后评价报告书

建设单位：吐哈油田公司油气储销公司

评价单位：新疆吐哈石油勘探开发有限责任公司

编制时间：二〇二六年二月

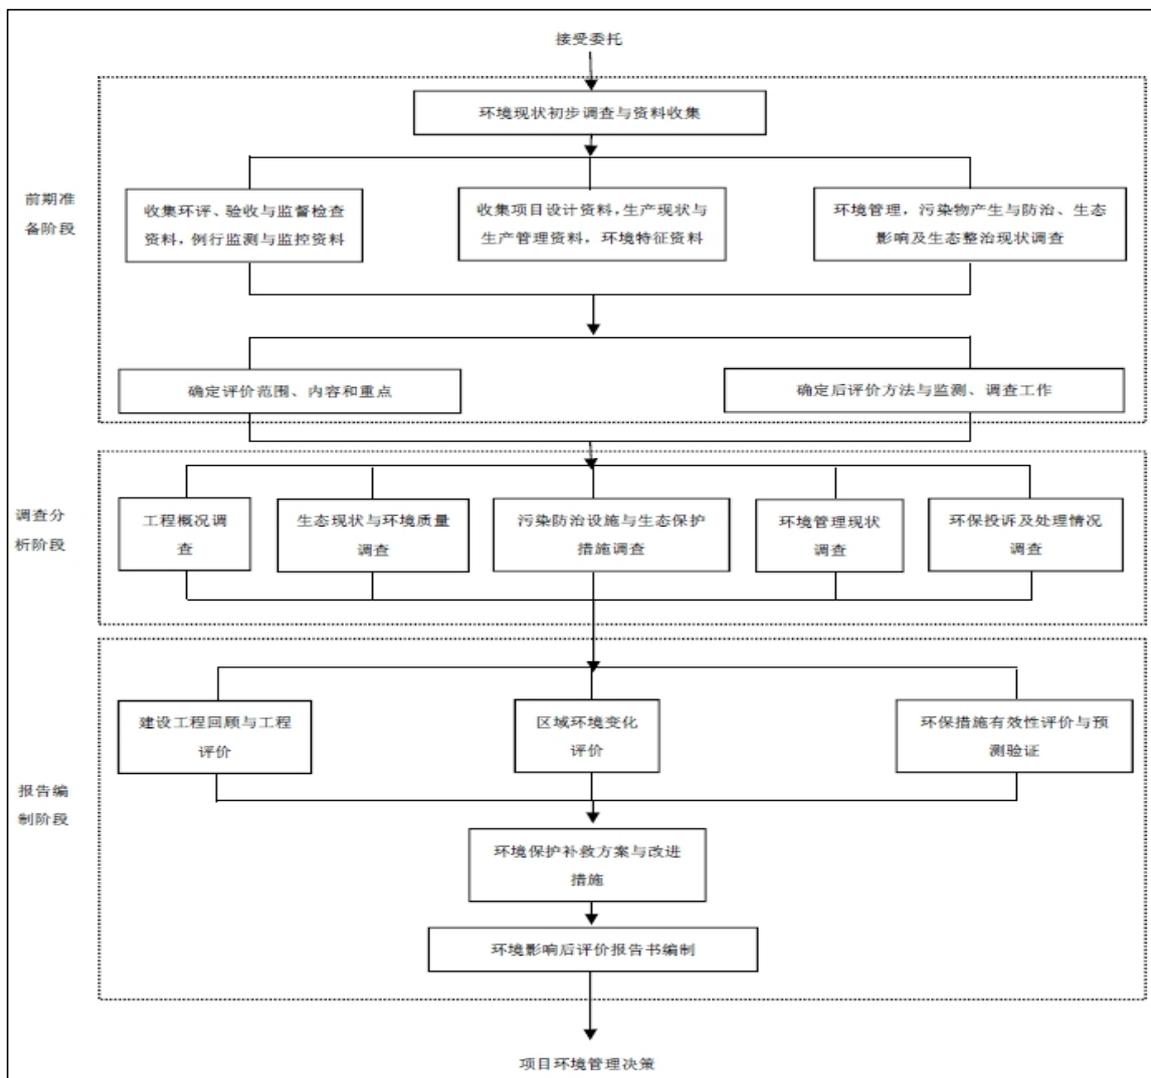
图1.7-1 建设项目环境影响后评价技术工作程序图

汇总、分析调查分析与评价阶段工作所得的各种资料、数据，根据工程的环境影响、法律法规和标准等的要求，提出环境保护补救方案和改进措施。从环境保护的角度，针对项目特点与区域环境特征以及已产生的环境影响，给出后评价结论和提出进一步开展环境影响后评价工作的建议，并最终完成环境影响后评价报告书编制。环境影响后评价的工作程序见图 1.7-1。

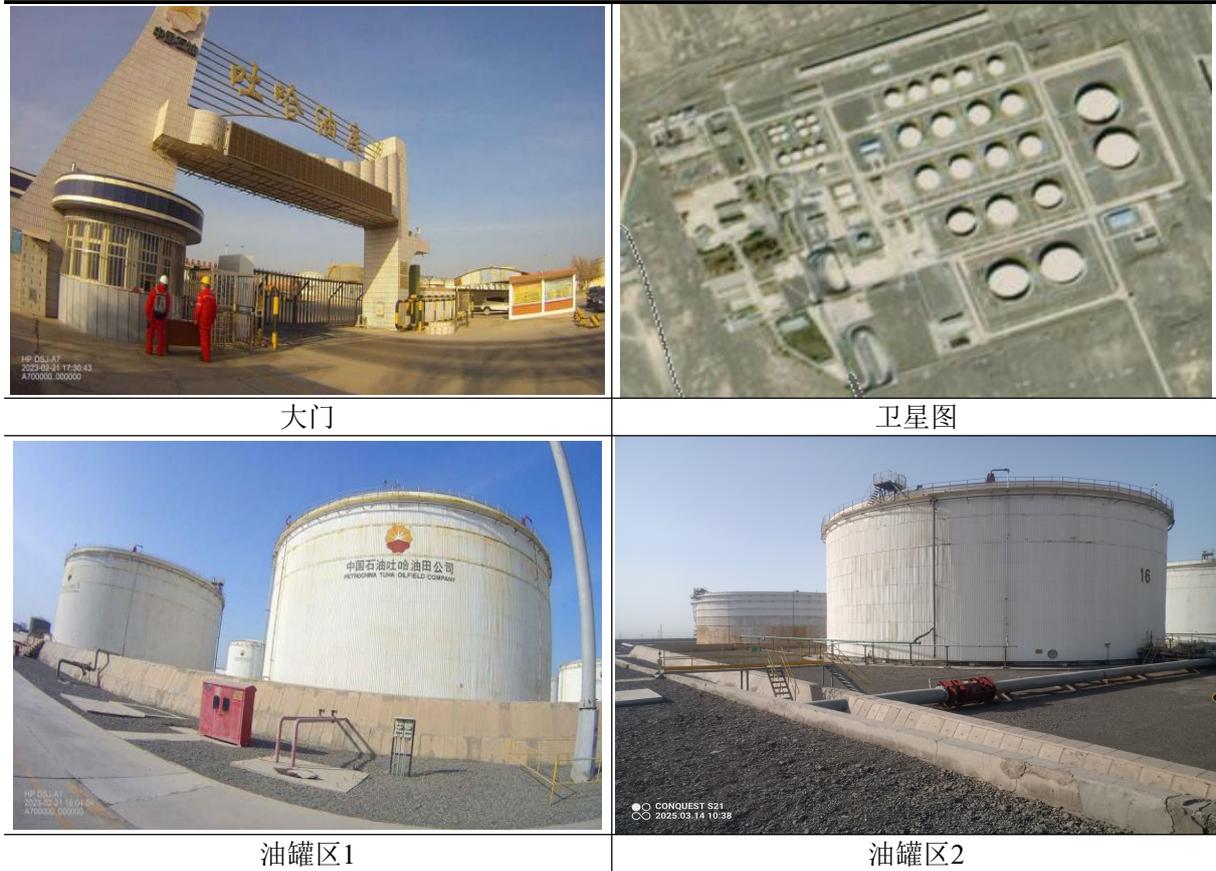
图2.1-1 油品储运中心

始建于1993年，承担着油田原油储输销售任务，是吐哈油田原油储存、集输、装车外运的中转站。油品储运中心东西长约650m，南北宽约550m，占地面积350000m²。管辖原油储罐、外输泵、锅炉等各类设备设施104台套。油品储运中心由北向南依次布置5座5000m³原油储罐、8座10000m³原油储罐、3座20000m³原油储罐、4座50000m³原油储罐均各自成排布置，共20座原油储罐。总库容36.5×10⁴m³，年周转能力320×10⁴t。4座400m³柴油罐，4座700m³柴油罐。依据《石油库设计规范》GB50074-2014第3.0.1条规定，该油品储运中心为一级油库。油品储运中心是吐哈油田原油储存、集输、装车、外运的中转

站。原油主要是来自鲁克沁采油管理区、吐鲁番采油管理区、鄯善采油管理区，经原油储罐物理沉降脱水后通过管道、公路和铁路外输（根据公司统一安排，暂停公路和铁路栈桥外运，保留原油汽车卸车和原油管输）。

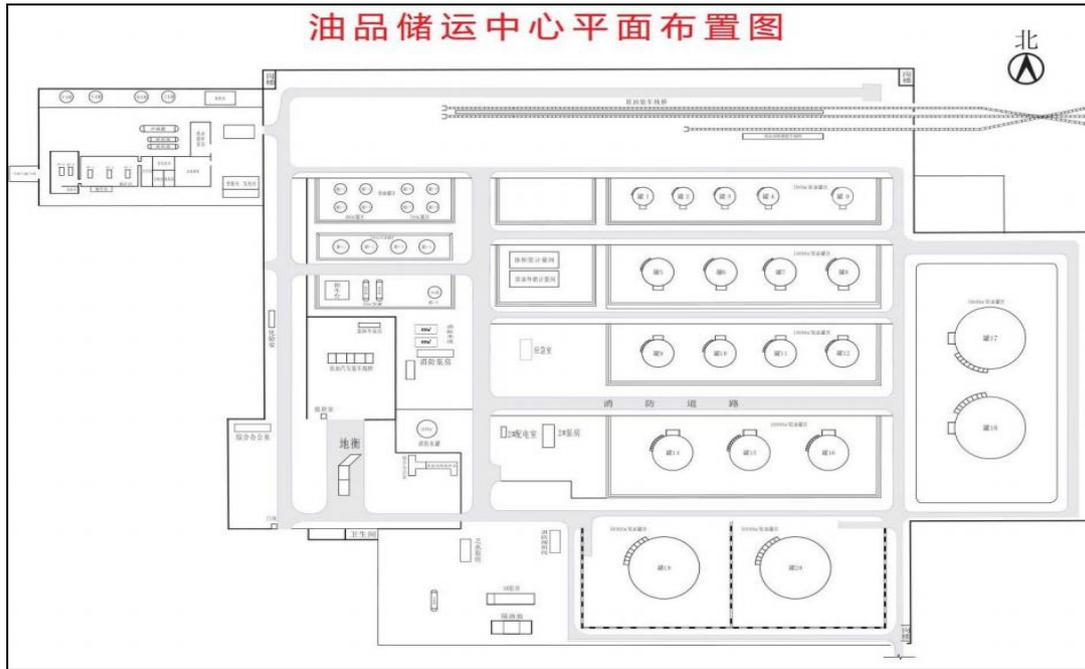
图2.1-2 油品储运中心平面布置图

油品储运中心功能区域划分合理，分为储罐区、汽车装卸区、辅助生产区和生活区，其铁路装卸设施停用，其西北侧两个罐区（汽油罐及柴油罐）停用。储罐区布置在场站的东北侧，自北向南为5座5000m³原油罐区，2个4座10000m³原油罐区，3座20000m³原油罐区，在向南2座50000m³原油罐区，在东侧为另一个2座50000m³原油罐区；汽油罐及柴油罐罐区南侧为原油卸车台、缓冲罐及另一个700m³罐（停用），再向南为汽车装卸泵房及原油汽车装车栈桥（停用），装卸车泵房与原油汽车栈桥与其它区域使用围墙分开；汽车装车栈桥东侧为消防水池及消防泵房和消防水罐，再向南为综合办公室及巡检值班室（内设有中控室）；在中间部分自北向南为计量间、应急室、2#配电室、2#泵房，再向南为消防阀组间、乏水泵房、分离器、3#泵房；油品储运中心的西北侧为锅炉房及水处理间等。

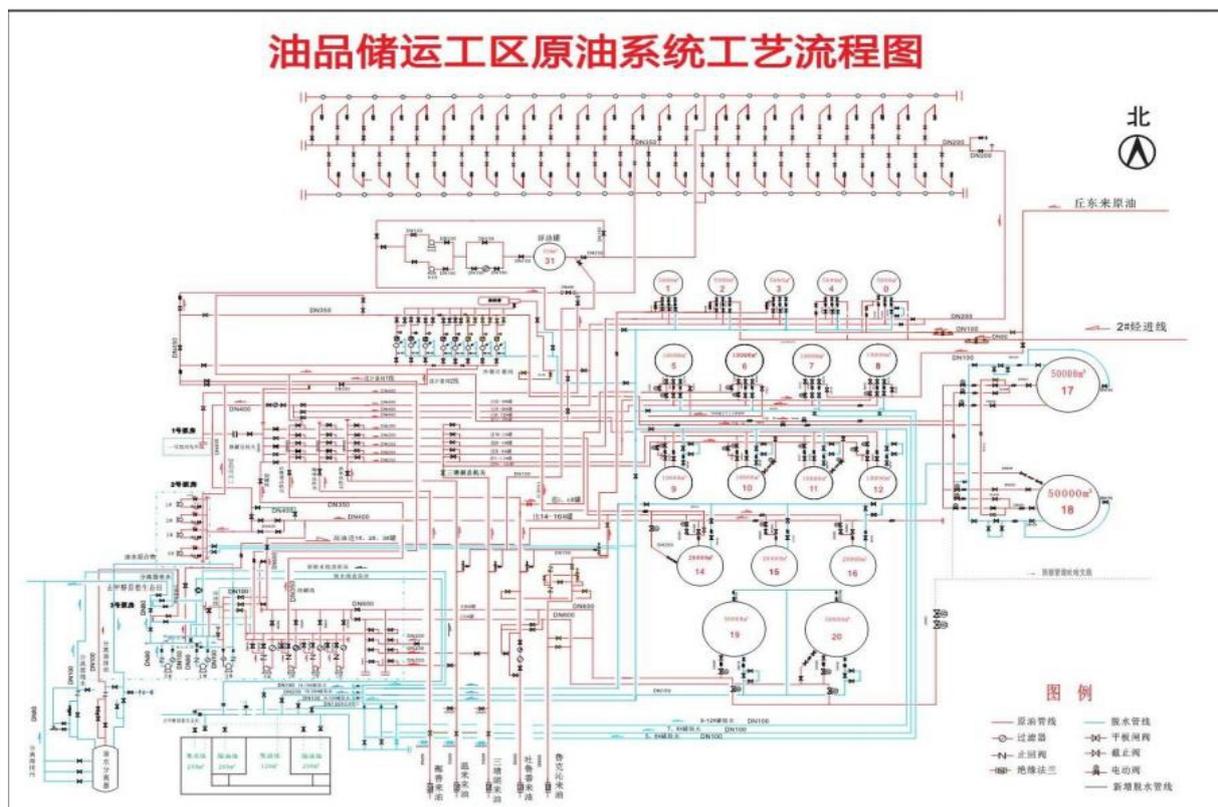
图2.1-3 油品储运中心工艺流程图

油品储运中心是吐哈油田原油储存、集输、装车、外运的中转站。原油主要是来自鲁克沁采油管理区、吐鲁番采油管理区、鄯善采油管理区，所有地区的来油通过管道输送至各原油储罐，经原油储罐物理沉降脱水；外运时经泵打入外输管。油品储运中心管道外输为原油以17#、18#原油罐为交接点，交接后由国家管网公司鄯善作业区负责启泵管输至国家管网西部管道公司鄯善作业区。油品储运中心设有蒸汽锅炉，产出的蒸汽主要向油品储运中心原油储罐及原油管线使用加热盘管伴热，办公区域供暖及向轻烃储运中心办公区域供热，每年冬季10月-3月份供暖，夏季停止伴热。

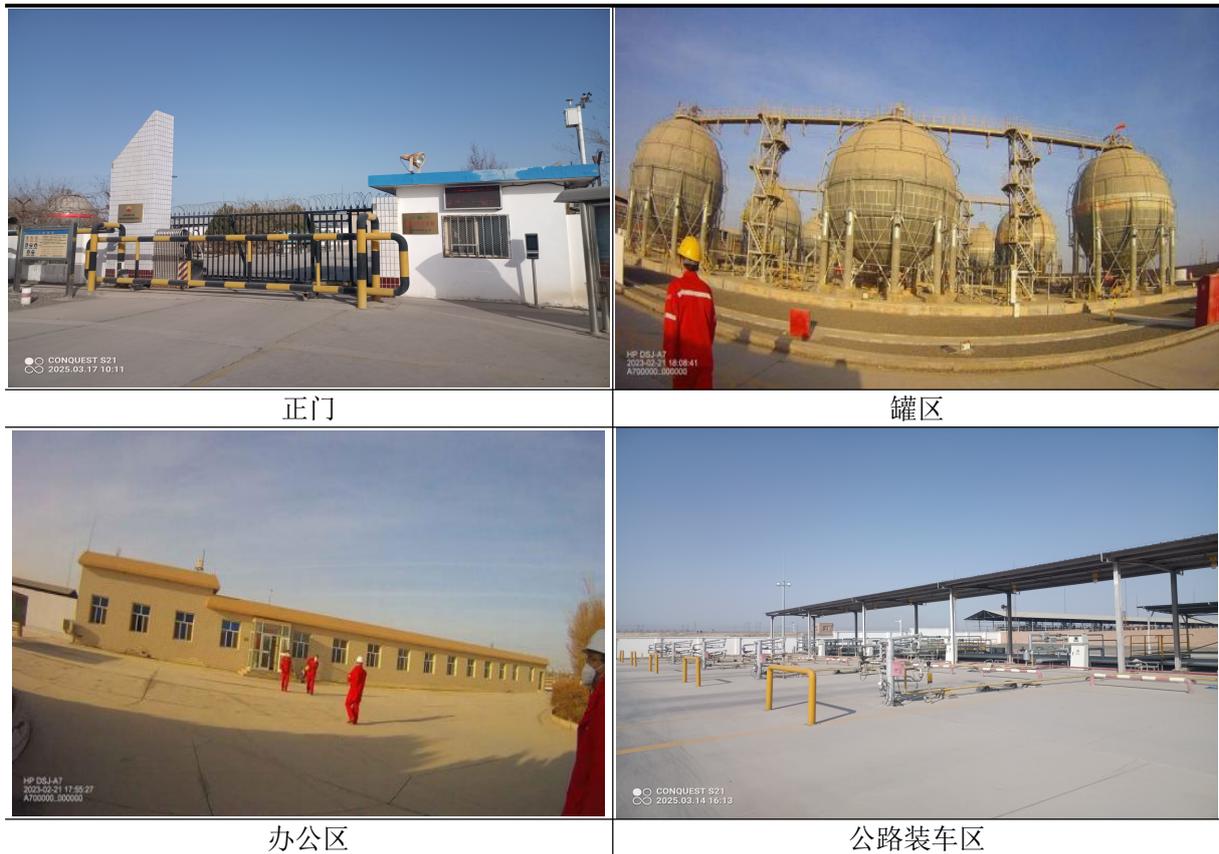
图2.1-5 轻烃储运中心

轻烃储运中心内主要生产设施有1000立方液化气球罐12具、1000立方轻油球罐6具，液化气、轻油装车泵房各一座，铁路装车栈桥长260米，设有28组装车鹤位和1组卸车鹤

位；公路装车场设有4组液化气装车鹤位，1组稳定轻烃（戊烷）装车鹤位，1组预留鹤位，占地面积158526m²。依据《石油天然气工程设计防火规范》GB50183-2015，该轻烃储运中心为一级站场。消防设施主要有2具3000立水罐、3台消防泵、2台稳压泵、1台应急注水泵、14具消防水炮、10组液化气栈桥消防喷淋系统、球罐水喷雾系统及球罐应急注水系统。辅助设施主要有1座配电室、1台采暖增压泵、2台空压机、1台干燥器、1具压缩空气储罐及配套低压配电系统、采暖系统、仪表风系统、给排水系统。

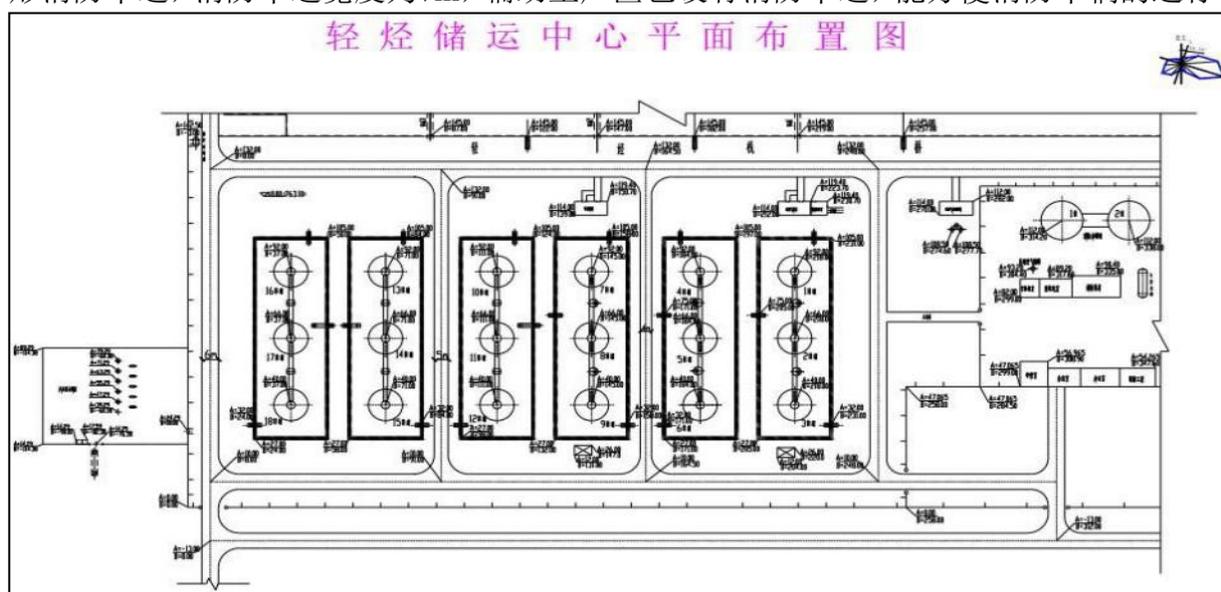
图2.1-6 轻烃储运中心平面布置图

轻烃栈桥位于轻烃储运中心的北侧，轻烃栈桥的南侧为轻烃储罐区；轻烃储运中心西南侧为汽车装卸设施；轻烃储运中心的东部份为办公区及辅助生产区；轻烃储运中心办公区东南侧为办公区，中部为空压机室、变配电室及消防泵房，北部为消防水罐组及石油气压缩机间；罐区东北侧为液化气泵房、泵房值班室，罐区中部北侧为轻油泵房。

轻烃储运中心四周建实体砖砌围墙，围墙高度为2.5m，在西侧和南侧共设有 2 个通向公路的出入口，在主要出入口设有专人负责检查进、出人员和车辆。轻烃储运中心内道路通畅，主干道路全部采用水泥路面，主干道路宽度为 7m，储罐区设有防火堤和环形消防车道，消防车道宽度为7m，辅助生产区也设有消防车道，能方便消防车辆的通行。

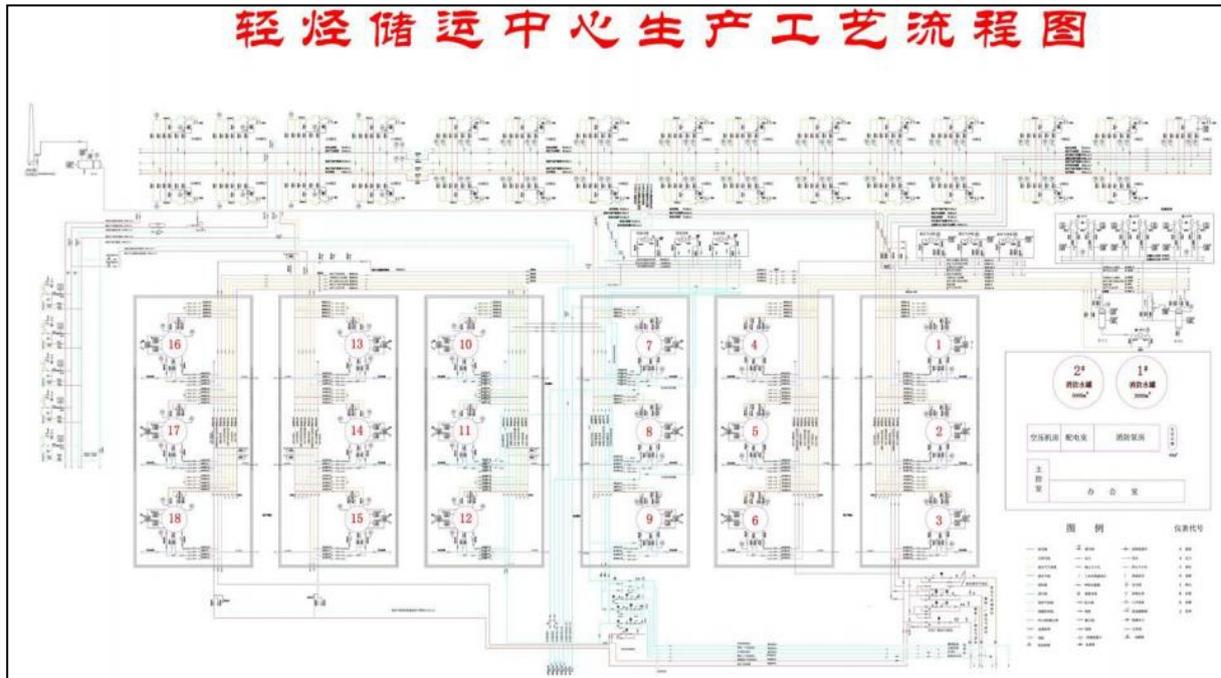
图2.1-7 轻烃储运中心工艺流程图

吐哈油田采油管理区生产的液化石油气、稳定轻烃（戊烷）通过管线输送到中心12具液化气球罐、6具轻油球罐中进行储存，需要外运时，启动3台液化气装车泵、3台轻油装车泵将其通过铁路栈桥和公路装车进行外输发运。

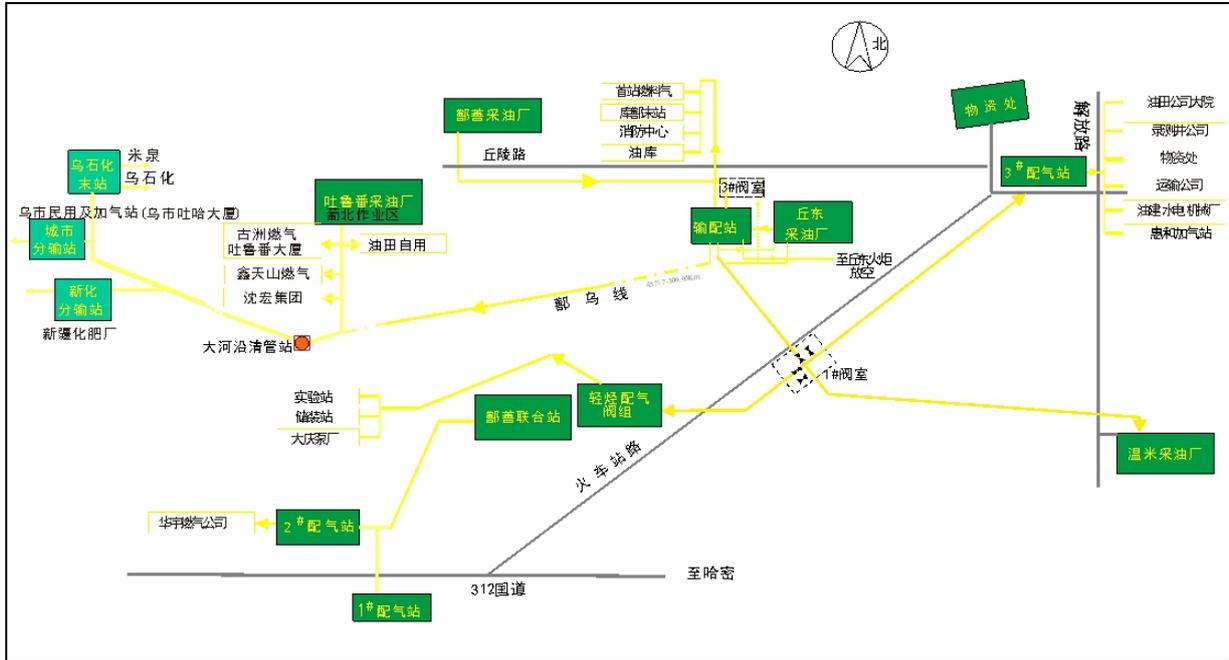
图2.1-8 天然气输配中心站场相对位置

然气输配中心年外输能力约11亿方。中心建有自动控制系统，实现现场信号的自动采集、记录、报警与查询，各计量点的数据均实现了实时远传和集中监控。天然气输配中心站场相对位置见下图。

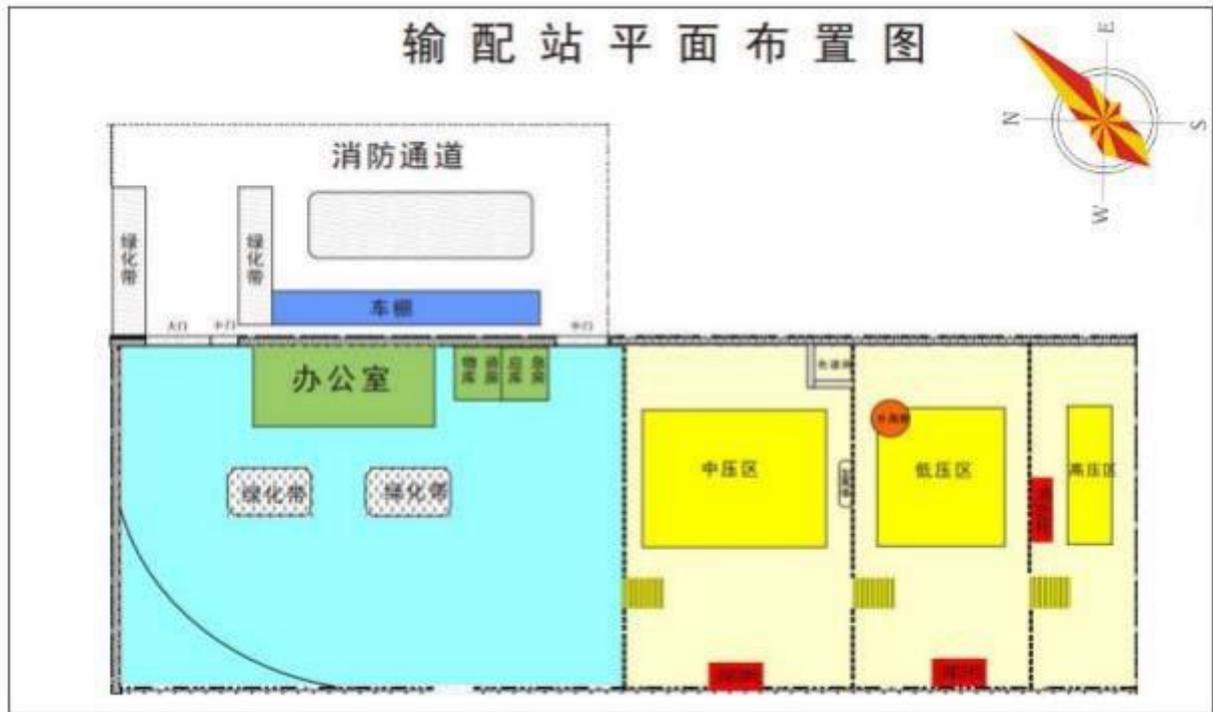
图2.1-9 输配站平面布置图

天然气输配中心天然气输配站分成办公区及生产运行区，生产运行区分为中压区、低压区及高压区，中压区设置有色谱仪及加臭装置，低压区设置有分度器。办公区设置有办公室（设置有控制室）、物资库房及应急库房。天然气输配中心设置有大门及中门，周边设置有高2.2米高实体围墙。

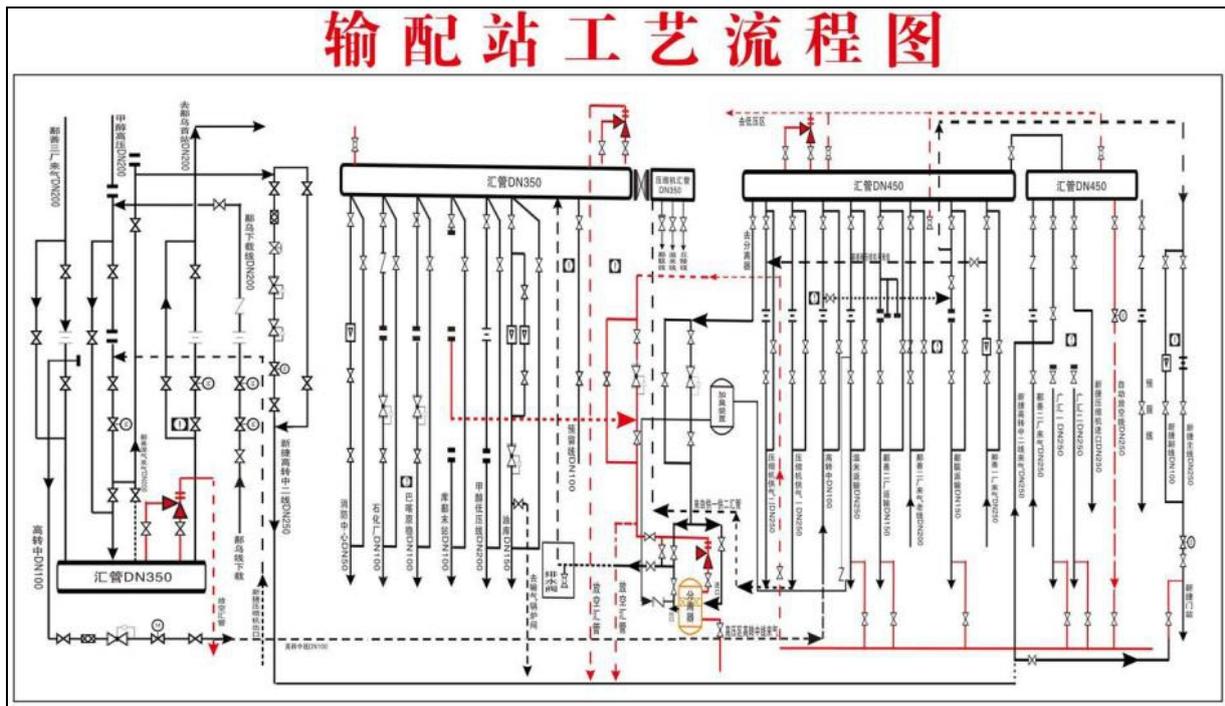
图2.1-10 天然气输配中心工艺流程图

天然气输配中心输配站建有高、中、低压三个阀组，主要接收鄯善采油管理区轻烃生产中心和鄯乌管道下载线的外输干气，负责向新捷门站、鄯乌管道、温米区块，以及低压油库、消防中心等用户供气。工区年外输量约1.7亿方，主要采用标准孔板与智能型小流量计相结合的方式对天然气贸易计量交接。

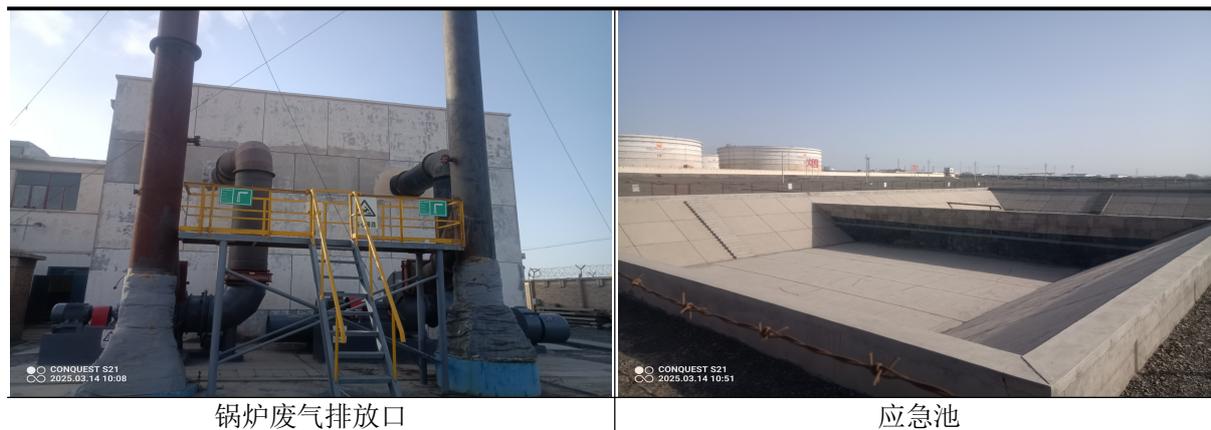
图2. 4-1 排污口标识

本单位污染物排放口应按照国家《环境保护图形标志 排放口(源)》(GB15562.1-95)和《排污单位污染物排放口二维码标识技术规范》(HJ1297-2023)的要求执行；危废暂

存间参照《危险废物识别标志设置技术规范》（HJ1276-2022）的规定，设置国家环境保护总局统一制作的环境保护图形标志。

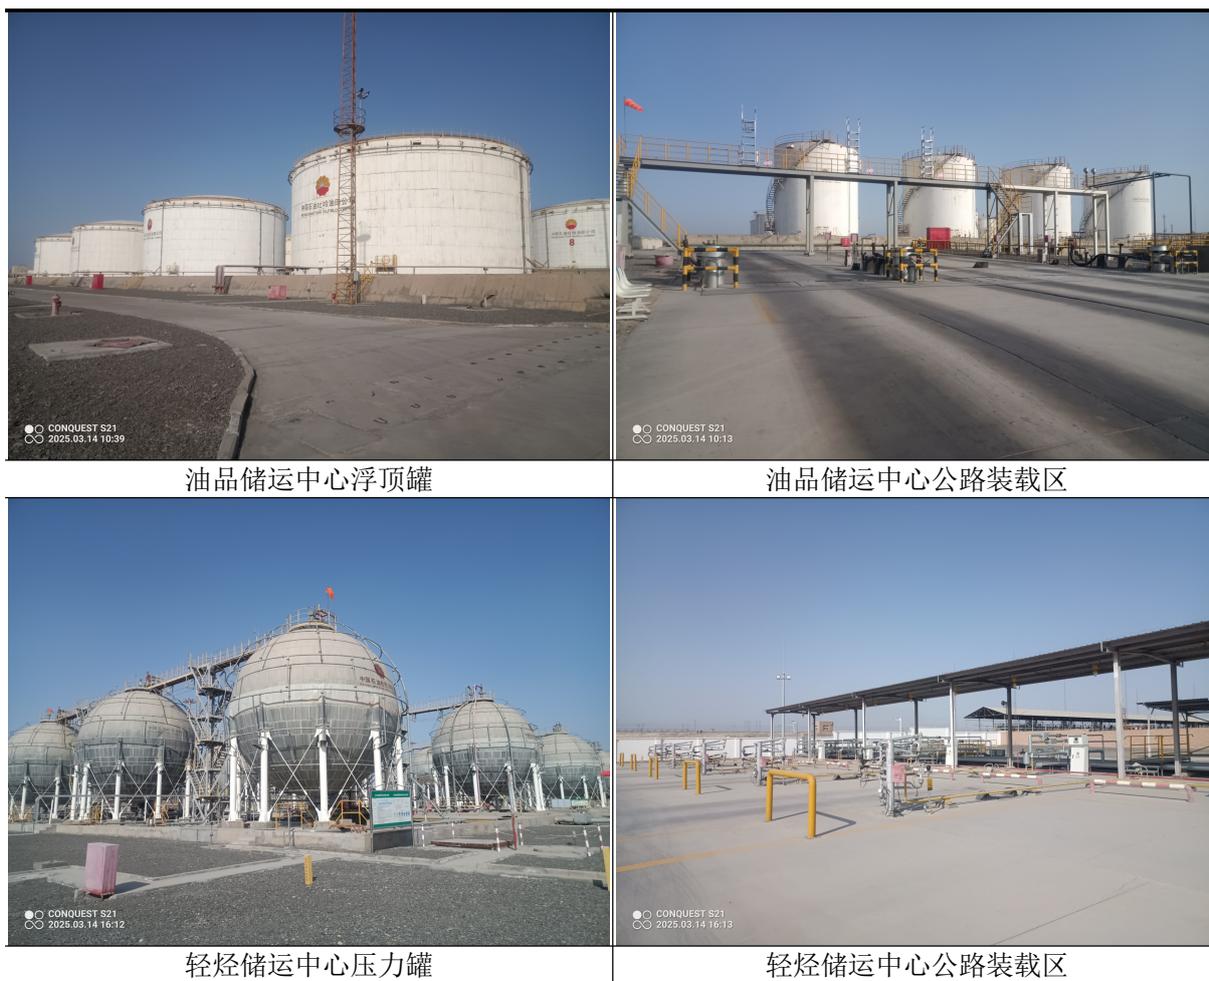
图2.4-2 VOCs治理设施情况

自查结果：油气储销公司油品储运中心储罐采用浮顶罐、装车系统停用、卸车采用气相平衡系统、开展了泄漏检测与修复（LDAR），符合排污许可证申请与核发技术规范《储油库、加油站》（HJ 1118-2020）的要求。轻烃储运中心储罐采用压力罐、装卸车采用气相平衡系统，但未开展泄漏检测与修复（LDAR）、自行监测计划未包含硫化氢，后续需开展废气专项治理，并纳入综合治理方案。

轻烃储运中心厂界无组织废气未将硫化氢纳入监测项目。轻烃储运中心未开展泄漏检测。

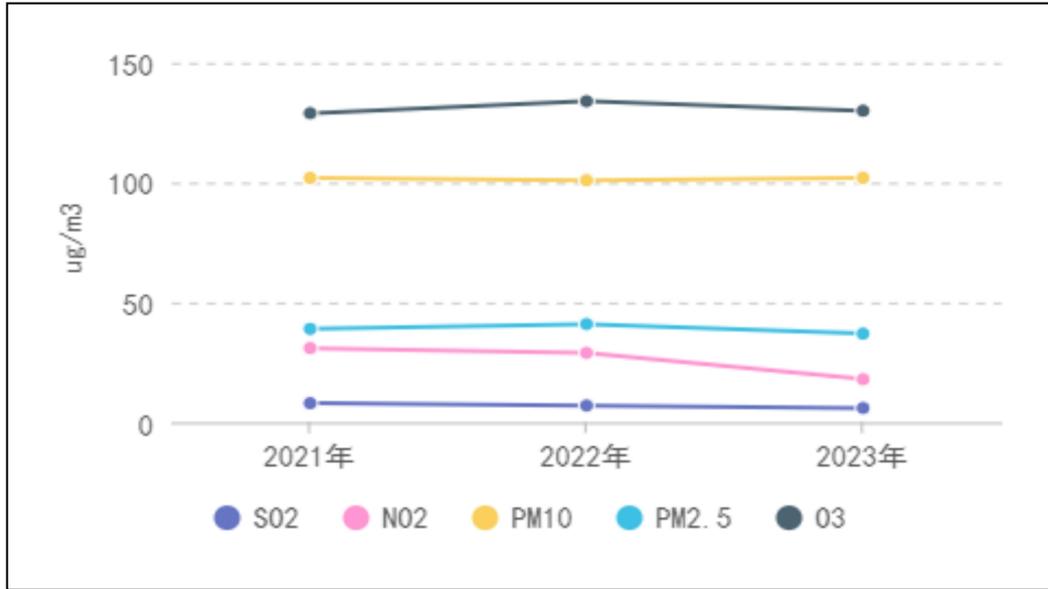
图3.4-1 基本污染物浓度变化趋势示意图

由表3.4-4、图3.4-3和图3.4-4可知，吐鲁番市SO₂、NO₂年平均指标逐年降低，其余基本污染物的年平均指标在较小范围内波动，但均可满足《环境空气质量标准》(GB3095-2012)及修改单二级浓度限值要求。
