阿克陶科邦锰业制造有限公司尾渣库建设项目 环境影响后评价报告书

建设单位：阿克陶科邦锰业制造有限公司

编制单位：新疆盛源祥和环保工程有限公司

2026年5月

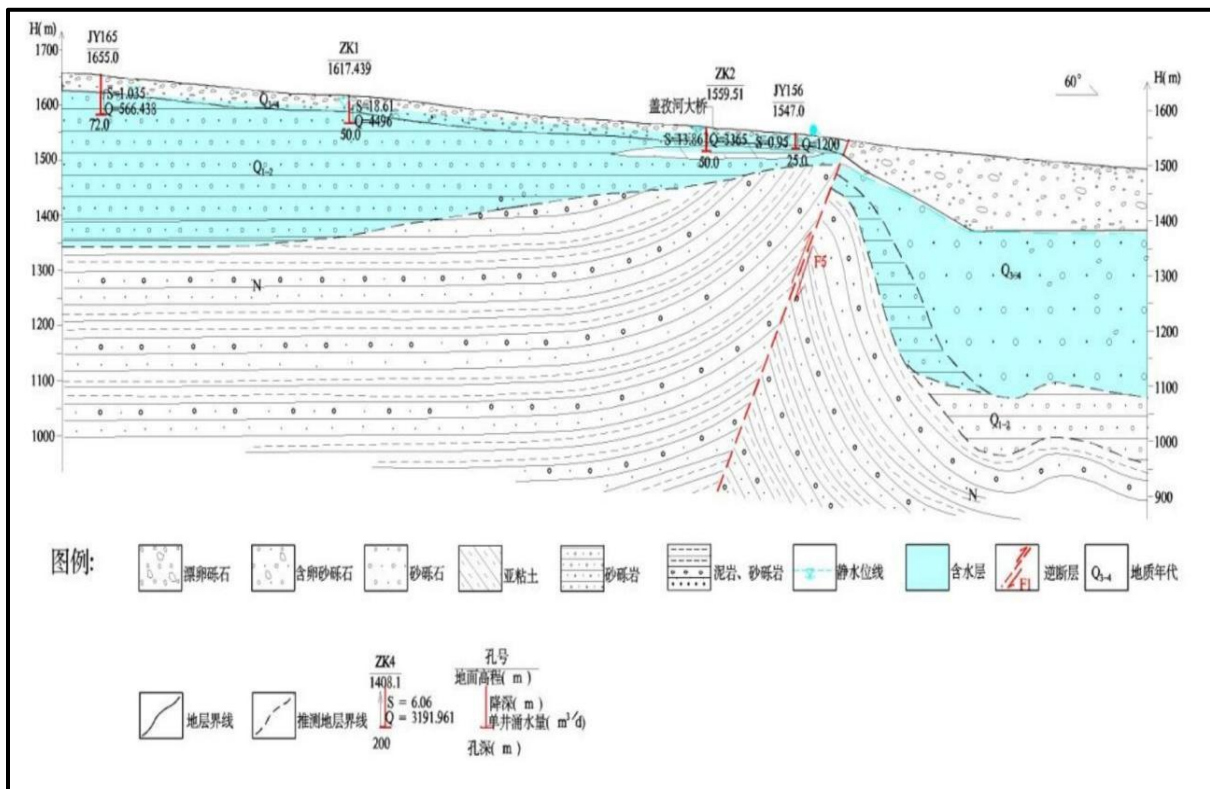
图 6.1-1 项目区南北向水文地质剖面图

工作区第四系河谷层松散为单一结构的潜水区，含水层由漂卵石、卵砾石、含卵砂砾石组成，项目区自南部山口向盖孜河大桥背斜断层处，含水层岩性变为漂卵石与卵砾石，由地表向下部，含水层岩性粒径由大变小，水位埋深由南向北逐渐变浅。富水性由南向北由弱变强的演化规律，依据《地下水资源勘察规范》（SL454-2010）中含水层（带）富水程度分区要求，将区内分为超级强富水区、极强富水区、强富水区、中等富水区和弱富水区 5 个富水性等级（图 6.1-1），单井涌水量为井径 300mm，降深 5m 时的单位时间出水量。
